INFORME TÉCNICO DE FISCALIZACIÓN AMBIENTAL

CES HUMOS 3 (RNA 110739) AMSA

DSI-2021-803-XI-RCA

Fecha creación: 30-12-2021

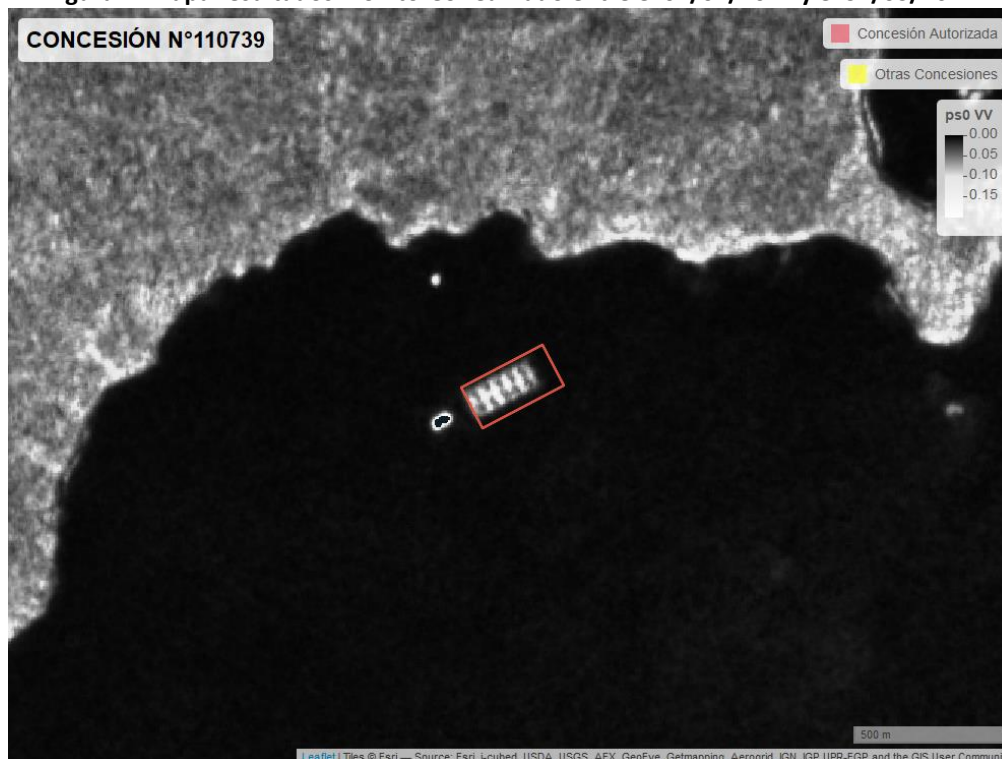
Figura 2. Mapa resultados monitoreo realizado entre el 01/02/2021 y el 31/03/2021

- (1) 01/02/2021 al 31/03/2021, se identifica la presencia dentro de los límites de concesión de 1 o más módulos de cultivo de peces asociados a los límites de su concesión.
