INFORME TÉCNICO DE FISCALIZACIÓN AMBIENTAL

CES LAGREZE WESTE - AQUACHILE (RNA 110490)

DSI-2021-853-XI-RCA

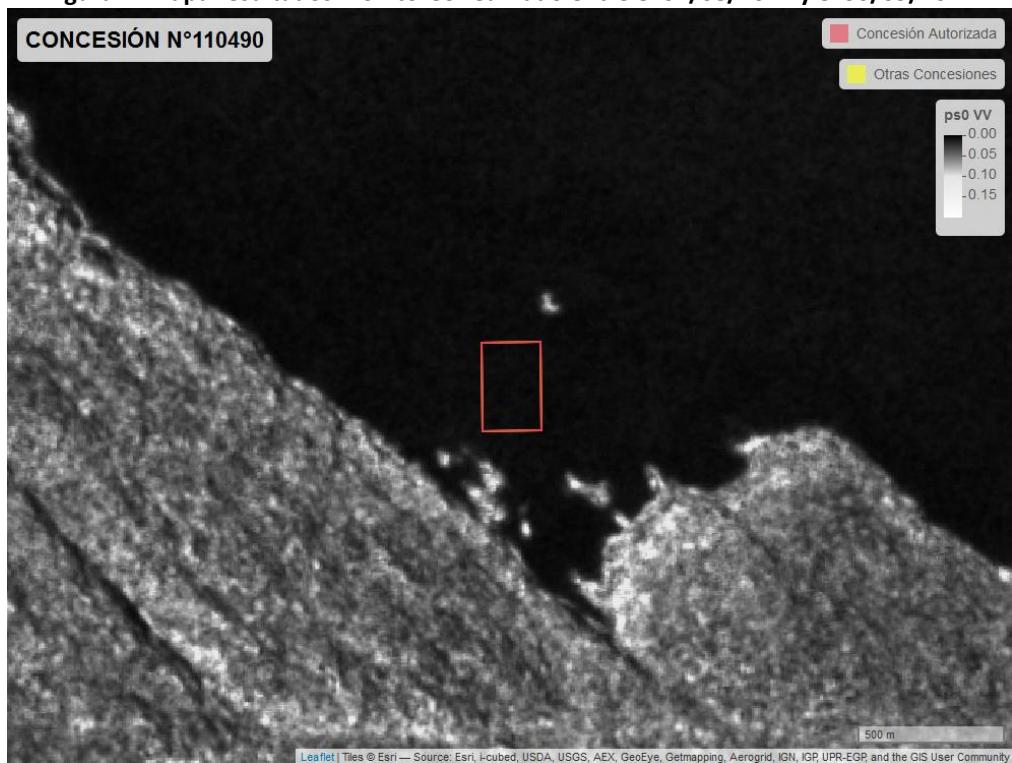
- (2) 01/05/2021 al 30/06/2021, se identifica la ausencia de módulos de cultivo de peces asociados a los límites de su concesión.
- (3) 01/08/2021 al 30/09/2021, se identifica la ausencia de módulos de cultivo de peces asociados a los límites de su concesión.

Figura 4. Mapa resultados monitoreo realizado entre el 01/08/2021 y el 30/09/2021
