INFORME TÉCNICO DE FISCALIZACIÓN AMBIENTAL

CES MORALEDA (RNA 110783) AMSA

DSI-2021-868-XI-RCA

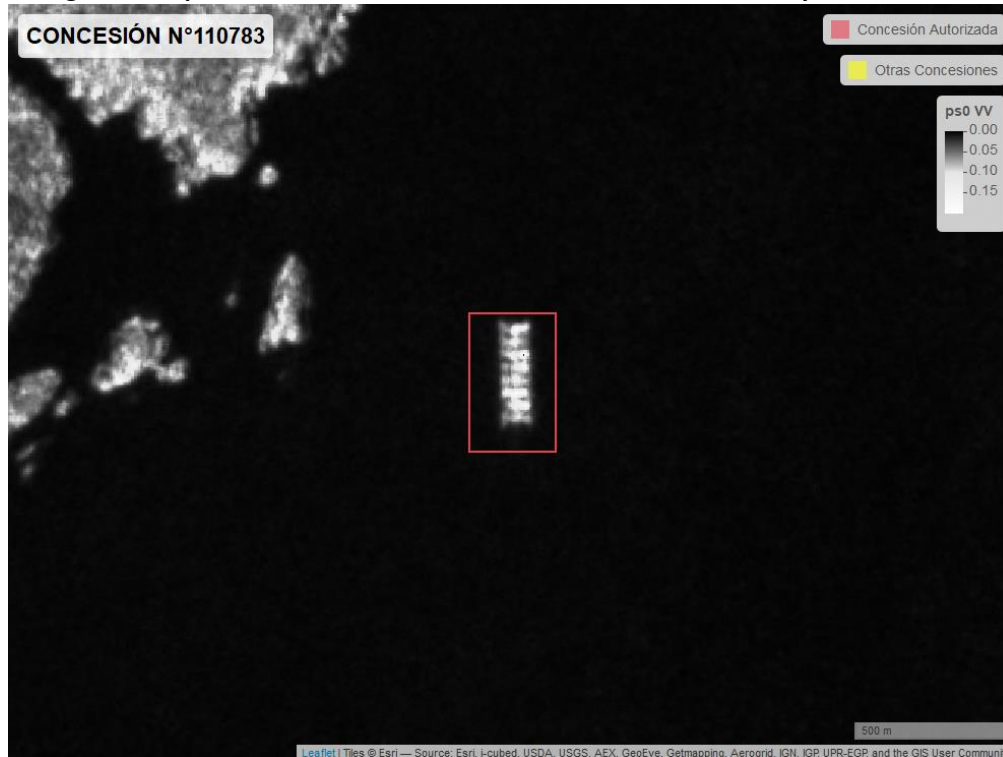
Figura 2. Mapa resultados monitoreo realizado entre el 01/02/2021 y el 31/03/2021

- (1) 01/02/2021 al 31/03/2021, se identifica la presencia dentro de los límites de concesión de 1 o más módulos de cultivo de peces asociados a los límites de su concesión.

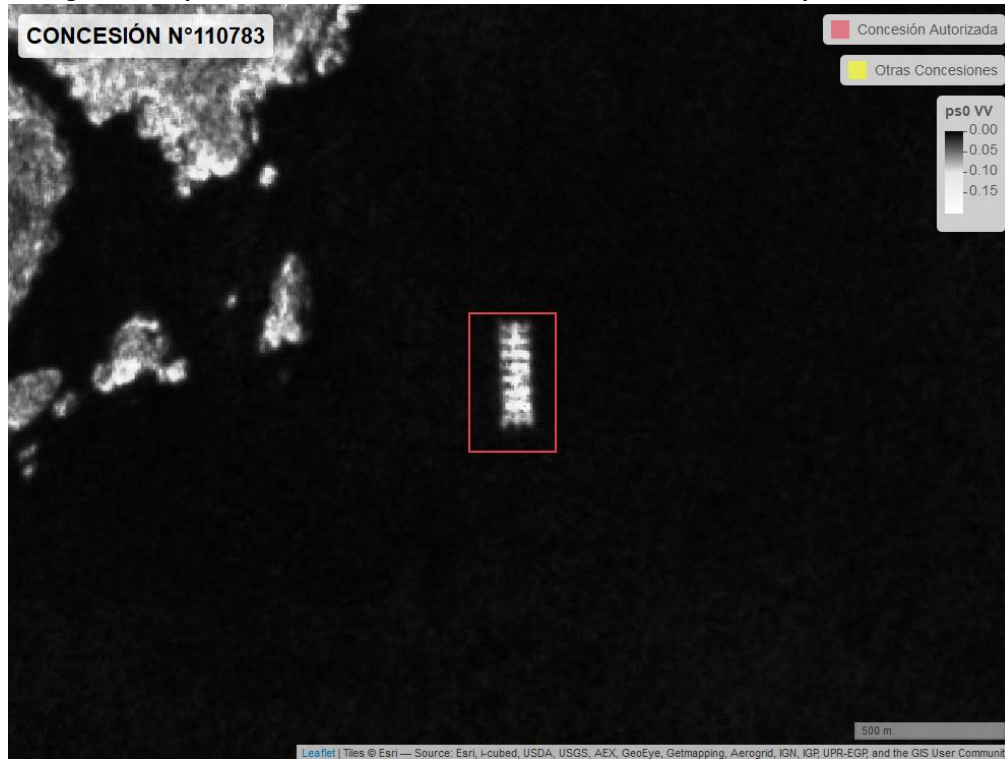
Figura 3. Mapa resultados monitoreo realizado entre el 01/05/2021 y el 30/06/2021

- (2) 01/05/2021 al 30/06/2021, se identifica la presencia dentro de los límites de concesión de 1 o más módulos de cultivo de peces asociados a los límites de su concesión.
- (3) 01/08/2021 al 30/09/2021, se identifica la presencia dentro de los límites de concesión de 1 o más módulos de cultivo de peces asociados a los límites de su concesión.
