## INFORME TÉCNICO DE FISCALIZACIÓN AMBIENTAL

SALMONIDEOS ISLA CAICURA Nº SOL. 96101126

DSI-2021-924-X-RCA

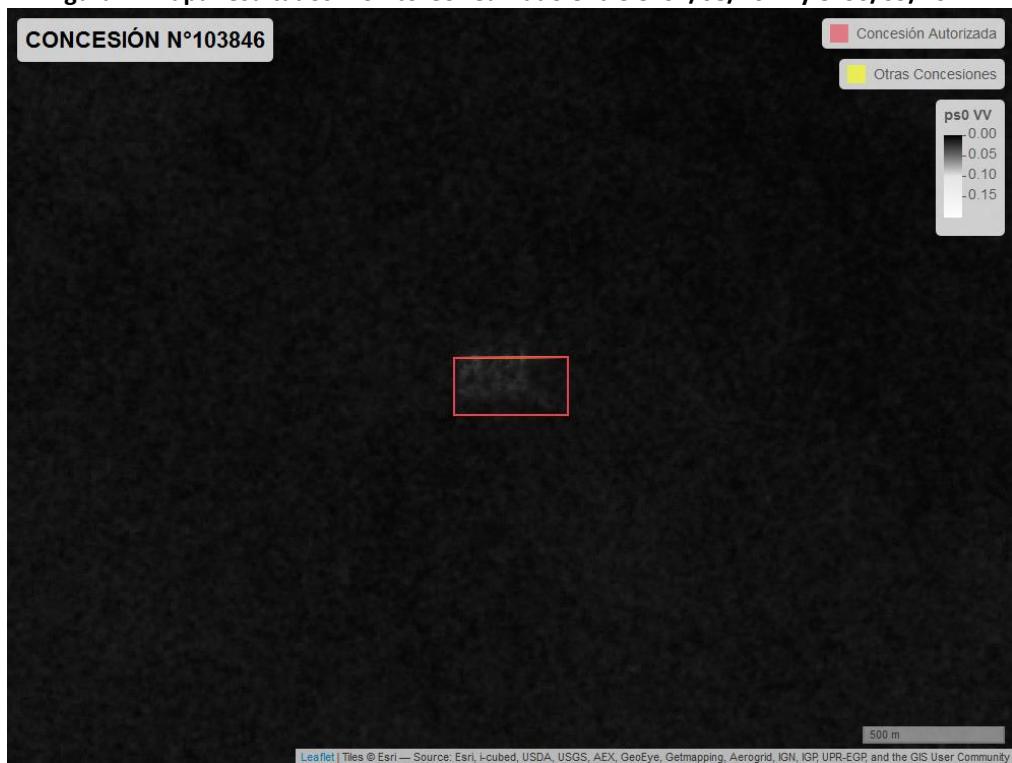
- (2) 01/05/2021 al 30/06/2021, se identifica la ausencia de módulos de cultivo de peces asociados a los límites de su concesión.
- (3) 01/08/2021 al 30/09/2021, se identifica la ausencia de módulos de cultivo de peces asociados a los límites de su concesión.

**Figura 4. Mapa resultados monitoreo realizado entre el 01/08/2021 y el 30/09/2021**
