INFORME TÉCNICO DE FISCALIZACIÓN AMBIENTAL

CES JESUS 9 - AQUACHILE (RNA 110536)

DSI-2021-948-XI-RCA

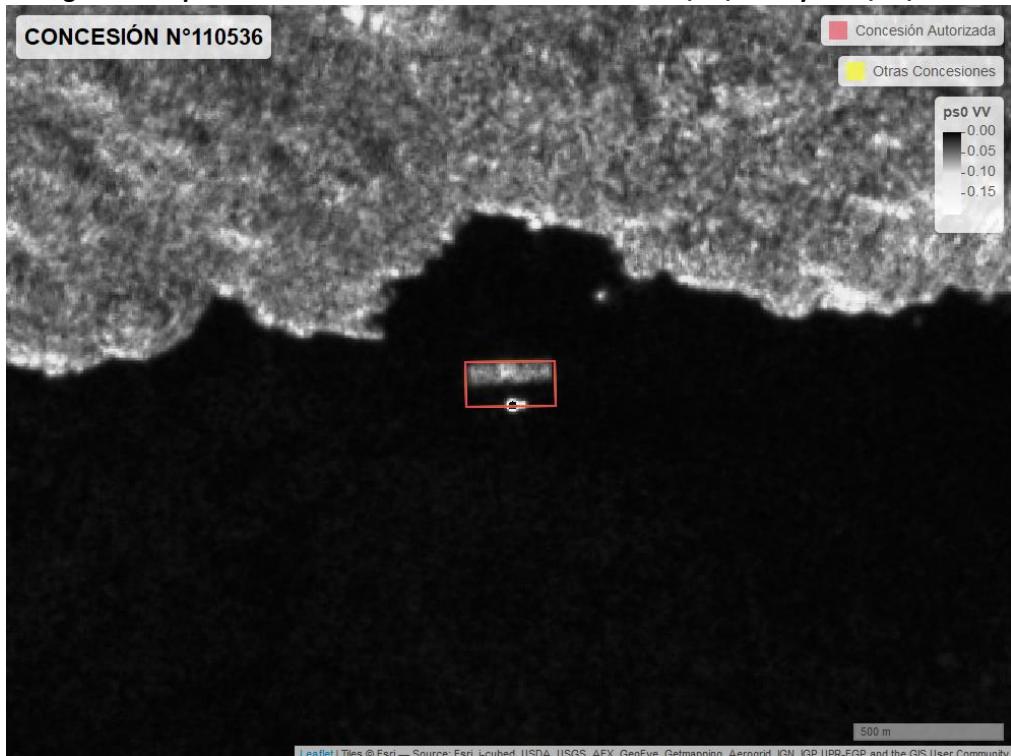
Figura 2. Mapa resultados monitoreo realizado entre el 01/02/2021 y el 31/03/2021

- (1) 01/02/2021 al 31/03/2021, se identifica la presencia dentro de los límites de concesión de 1 o más módulos de cultivo de peces asociados a los límites de su concesión.
