## INFORME TÉCNICO DE FISCALIZACIÓN AMBIENTAL

### CES GERTRUDIS 2 - AQUACHILE (RNA 110654)

**DSI-2021-957-XI-RCA**

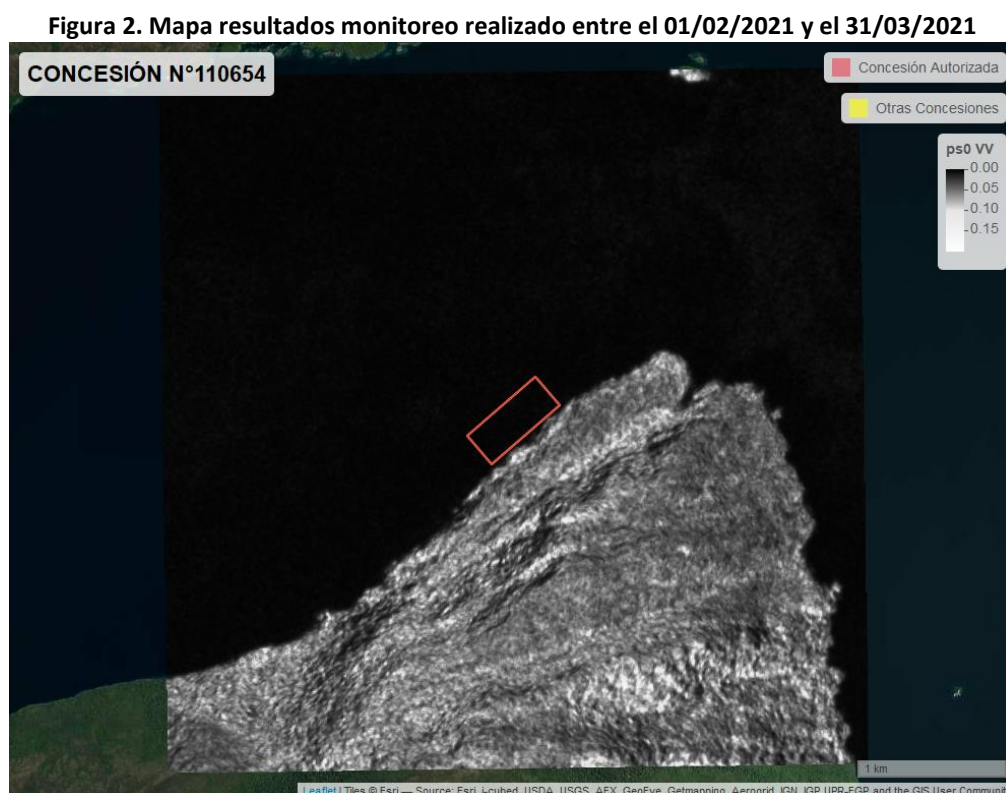
- (1) 01/02/2021 al 31/03/2021, se identifica la ausencia de módulos de cultivo de peces asociados a los límites de su concesión.
