## INFORME TÉCNICO DE FISCALIZACIÓN AMBIENTAL

**CES ITALIA (RNA 110645) AMSA**

**DSI-2021-1028-XI-RCA**

Fecha creación: 30-12-2021

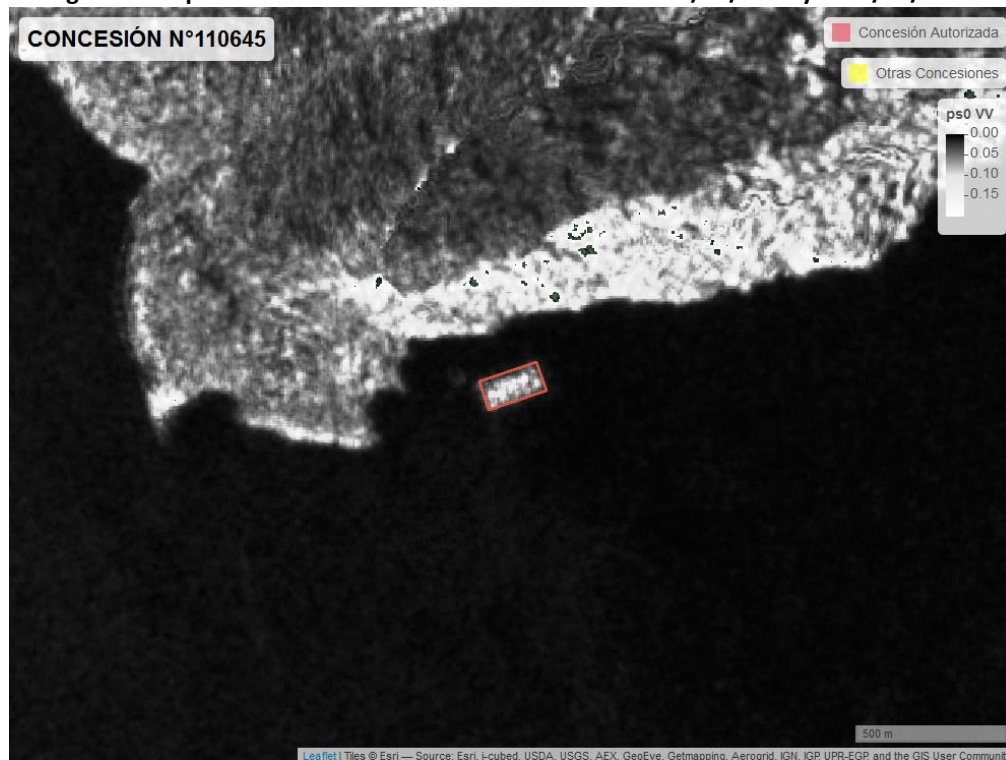
**Figura 4. Mapa resultados monitoreo realizado entre el 01/08/2021 y el 30/09/2021**

- (2) 01/05/2021 al 30/06/2021, se identifica la ausencia de módulos de cultivo de peces asociados a los límites de su concesión.
- (3) 01/08/2021 al 30/09/2021, se identifica la presencia dentro de los límites de concesión de 1 o más módulos de cultivo de peces asociados a los límites de su concesión.

Del análisis de los antecedentes satelitales descritos, esta Superintendencia logró verificar que durante los periodos evaluados no se observaron módulos de cultivo total o parcialmente fuera del área de concesión. En virtud de lo anterior, no se detectaron hallazgos vinculados a la ubicación de módulos de engorda de peces.
