INFORME TÉCNICO DE FISCALIZACIÓN AMBIENTAL

CES GERTRUDIS - AQUACHILE (RNA 110708)

DSI-2021-1060-XI-RCA

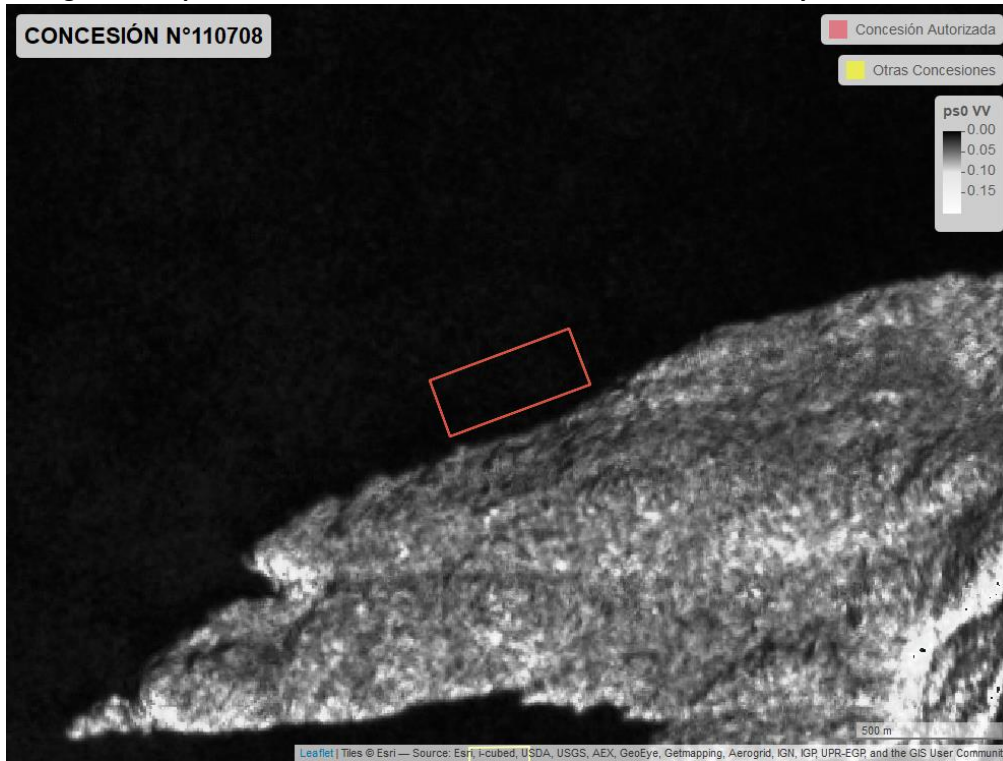
Figura 3. Mapa resultados monitoreo realizado entre el 01/05/2021 y el 30/06/2021

- (2) 01/05/2021 al 30/06/2021, se identifica la ausencia de módulos de cultivo de peces asociados a los límites de su concesión.
- (3) 01/08/2021 al 30/09/2021, se identifica la ausencia de módulos de cultivo de peces asociados a los límites de su concesión.
