## INFORME TÉCNICO DE FISCALIZACIÓN AMBIENTAL

### CES PUNTA RAMÓN (RNA 120189) SALMONES ISLAS DEL SUR

**DSI-2021-1082-XII-RCA**

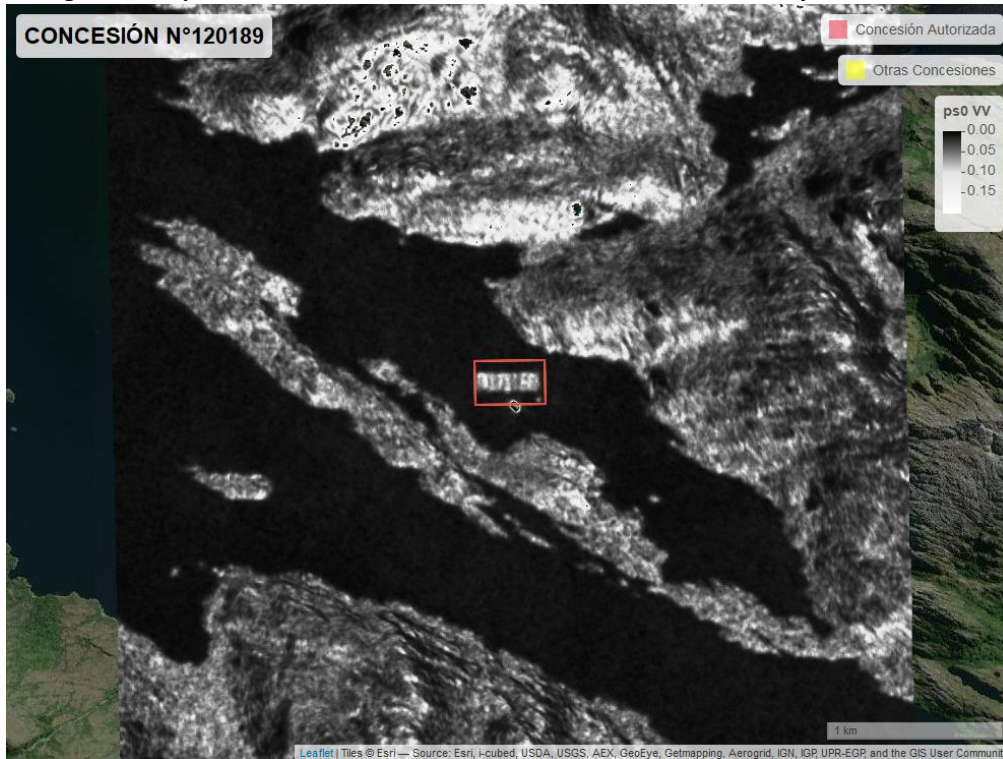
Figura 3. Mapa resultados monitoreo realizado entre el 01/05/2021 y el 30/06/2021

- (2) 01/05/2021 al 30/06/2021, se identifica la presencia dentro de los límites de concesión de 1 o más módulos de cultivo de peces asociados a los límites de su concesión.
- (3) 01/08/2021 al 30/09/2021, se identifica la presencia dentro de los límites de concesión de 1 o más módulos de cultivo de peces asociados a los límites de su concesión.
