## INFORME TÉCNICO DE FISCALIZACIÓN AMBIENTAL

**CES MENTIROSA 1 RNA: 110226**

**DSI-2021-1092-XI-RCA**

Fecha creación: 30-12-2021

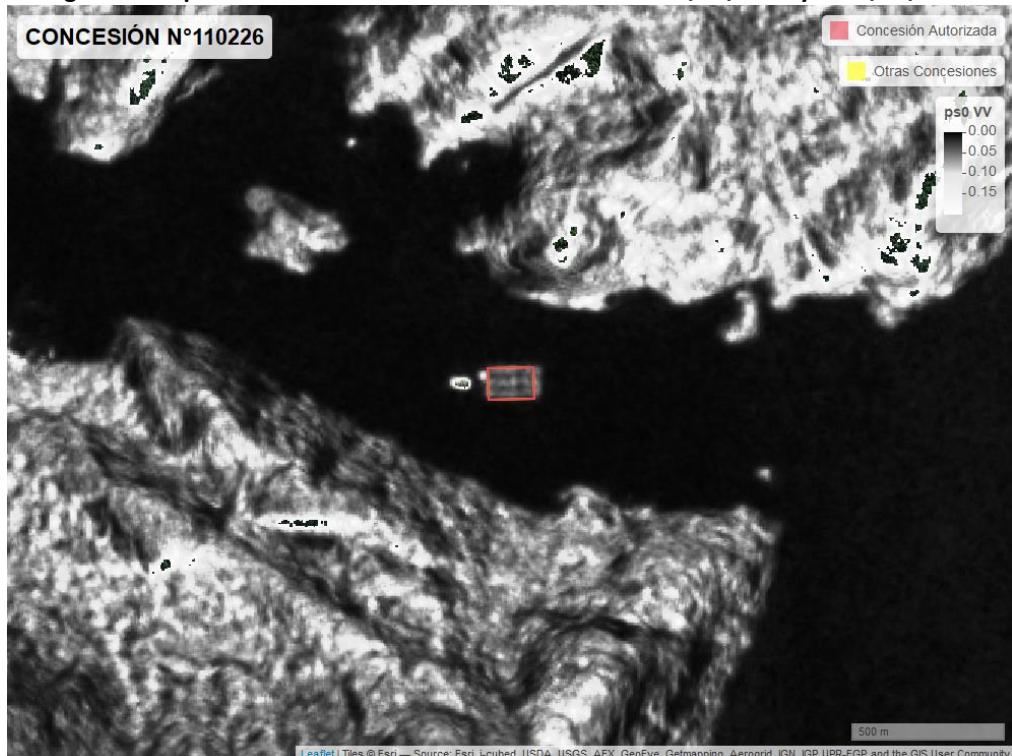
- (1) 01/02/2021 al 31/03/2021, se identifica la presencia dentro de los límites de concesión de 1 o más módulos de cultivo de peces asociados a los límites de su concesión.

**Figura 2. Mapa resultados monitoreo realizado entre el 01/02/2021 y el 31/03/2021**
