## INFORME TÉCNICO DE FISCALIZACIÓN AMBIENTAL

### Programa de Cumplimiento

ACONCAGUA FOODS-BUIN

DFZ-2021-1741-XIII-PC

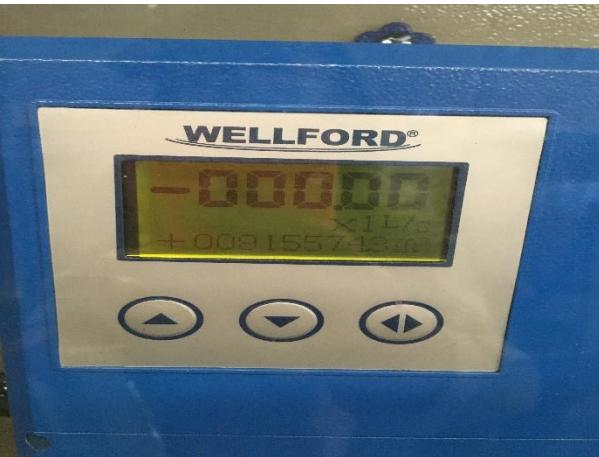
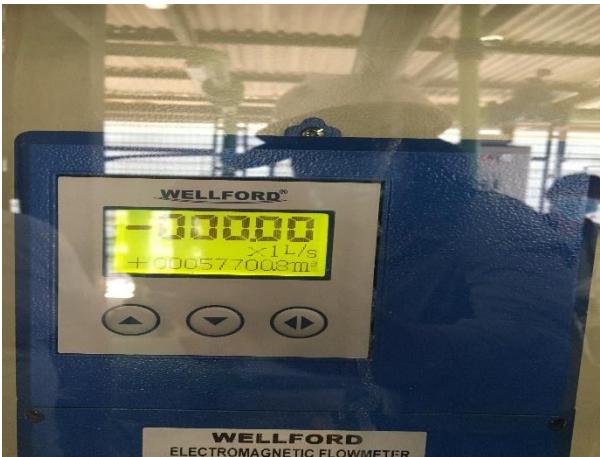
<b>Fotografía 1.</b>	<b>Fecha:</b> 02-12-2021	<b>Fotografía 2.</b>	<b>Fecha:</b> 02-12-2021
<b>Descripción del medio de prueba:</b> Display de la medición continua de la extracción de aguas subterráneas del Pozo N°2. Fuente: inspección ambiental del 02 de diciembre de 2021.		<b>Descripción del medio de prueba:</b> Display de la medición continua de la extracción de aguas subterráneas del Pozo N°4. Fuente: inspección ambiental del 02 de diciembre de 2021.

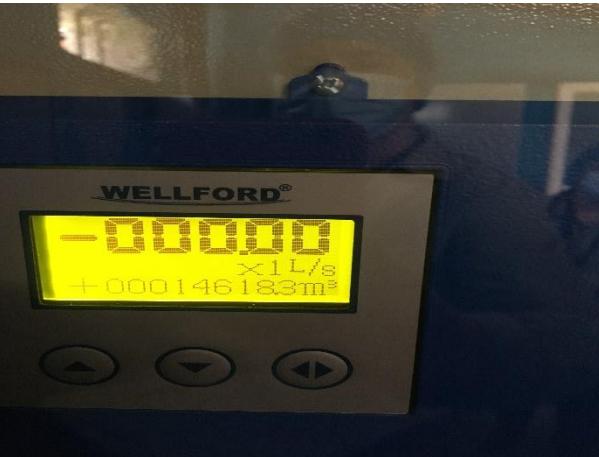
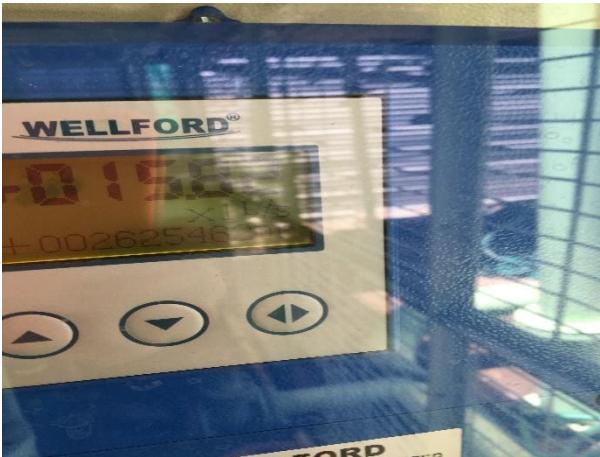
<b>Fotografía 3.</b>	<b>Fecha:</b> 02-12-2021	<b>Fotografía 4.</b>	<b>Fecha:</b> 02-12-2021
<b>Descripción del medio de prueba:</b> Display de la medición continua de la extracción de aguas subterráneas del Pozo N°1. Fuente: inspección ambiental del 02 de diciembre de 2021.		<b>Descripción del medio de prueba:</b> Display de la medición continua de la extracción de aguas subterráneas del Pozo N°3. Fuente: inspección ambiental del 02 de diciembre de 2021.

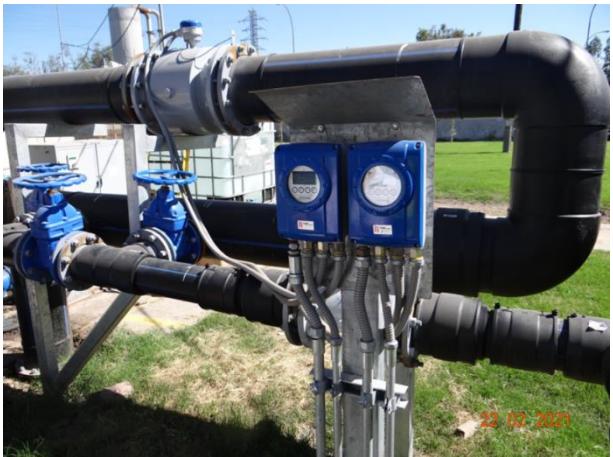
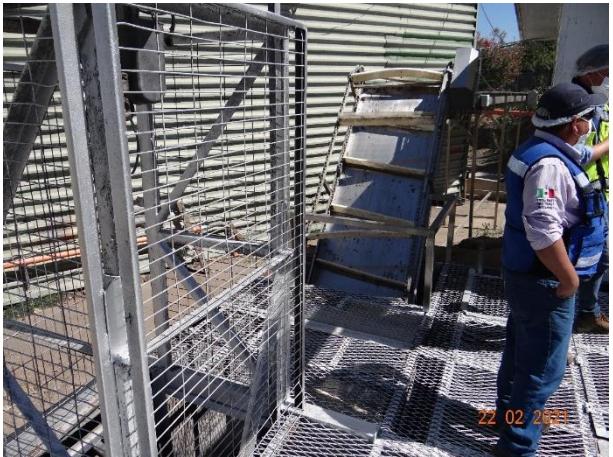
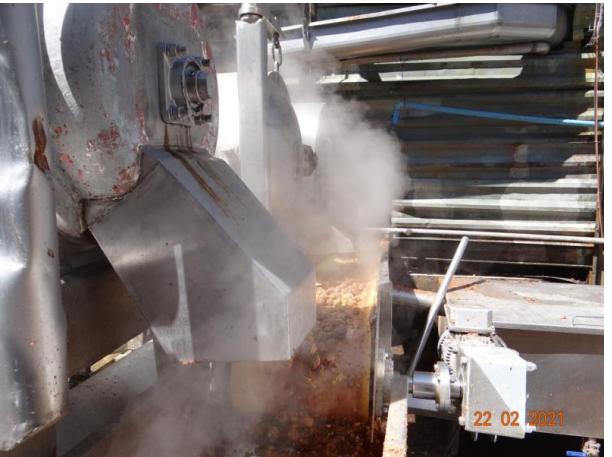
<b>Fotografía 5.</b> Fecha: 22-02-2021		<b>Fotografía 6.</b> Fecha: 22-02-2021	
<b>Descripción del medio de prueba:</b> Caudalímetros para medir flujo de lodos (recirculación y purga). Fuente: inspección ambiental del 22 de febrero de 2021.		<b>Descripción del medio de prueba:</b> Pozo matriz de RILes y bombas impulsoras (2 operan en régimen, 1 es respaldo). Fuente: inspección ambiental del 22 de febrero de 2021.

<b>Fotografía 7.</b> Fecha: 22-02-2021

<b>Fotografía 8.</b> Fecha: 22-02-2021
<b>Descripción del medio de prueba:</b> Criba en Pozo matriz de RILes. Fuente: inspección ambiental del 22 de febrero de 2021.		<b>Descripción del medio de prueba:</b> Transportador de carozos mediante proceso seco (correa transportadora). Fuente: inspección ambiental del 22 de febrero de 2021.

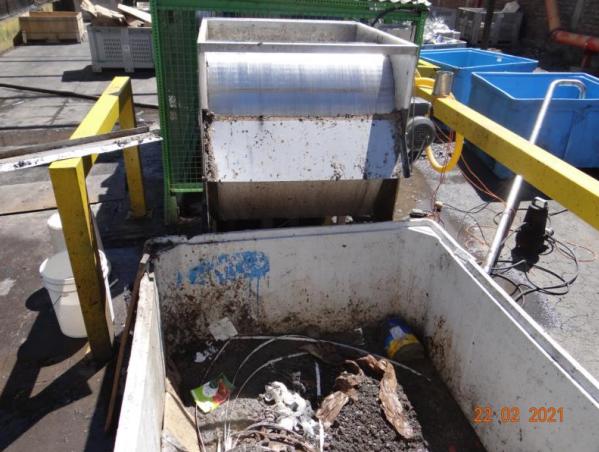
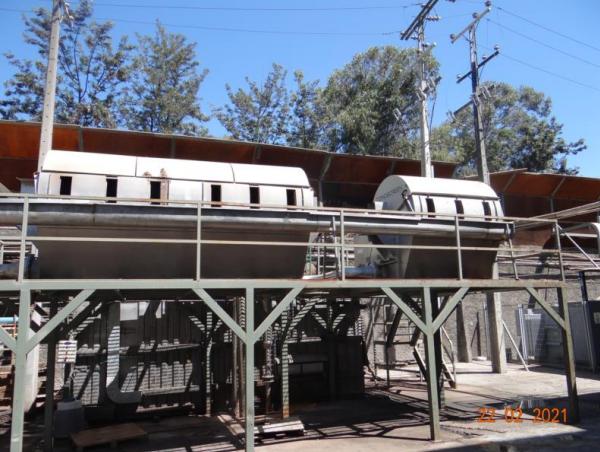
<b>Fotografía 9.</b>	<b>Fecha:</b> 22-02-2021	<b>Fotografía 10.</b>	<b>Fecha:</b> 22-02-2021
<p><b>Descripción del medio de prueba:</b> Filtro para separación de sólidos en sector de reciclaje. Fuente: inspección ambiental del 22 de febrero de 2021.</p>			<p><b>Descripción del medio de prueba:</b> Filtro cono screen. Fuente: inspección ambiental del 22 de febrero de 2021.</p>

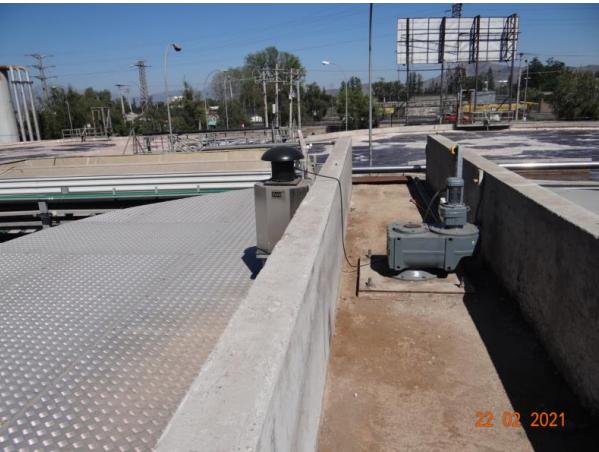
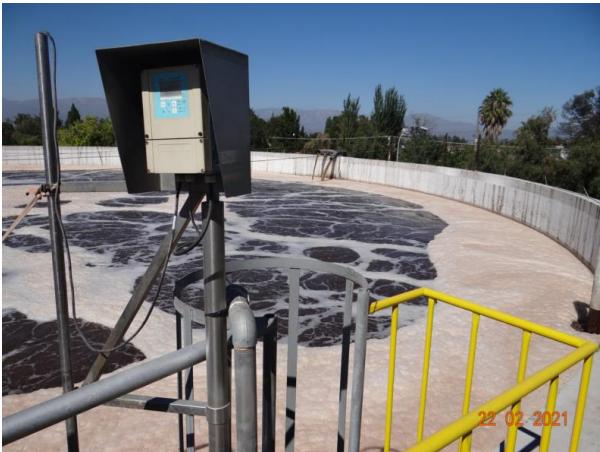
<b>Fotografía 11.</b>	<b>Fecha:</b> 22-02-2021	<b>Fotografía 12.</b>	<b>Fecha:</b> 22-02-2021
<p><b>Descripción del medio de prueba:</b> Techo del estanque espesador. Se encuentra cubierto y con filtro de olores. Fuente: inspección ambiental del 22 de febrero de 2021.</p>			<p><b>Descripción del medio de prueba:</b> Reactor N°1. Fuente: inspección ambiental del 22 de febrero de 2021.</p>

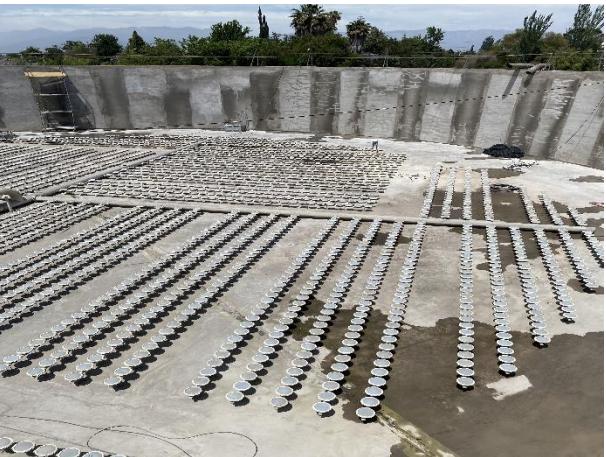
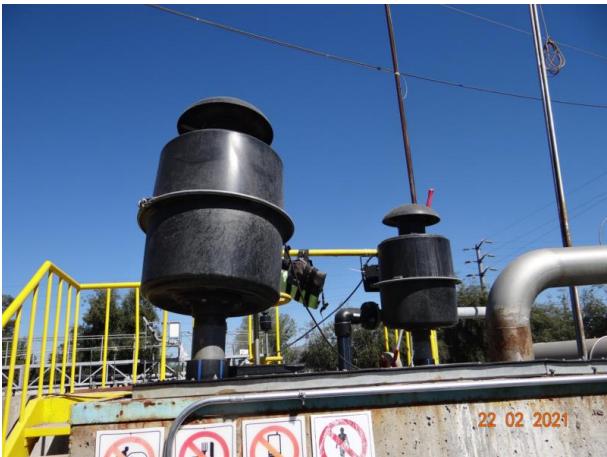
<b>Fotografía 13.</b>	Fecha: 02-12-2021	<b>Fotografía 14.</b>	Fecha: 22-02-2021
<b>Descripción del medio de prueba:</b> Vista del reactor N°1, vacío y en mantenimiento. Fuente: inspección ambiental del 02 de diciembre de 2021.		<b>Descripción del medio de prueba:</b> Filtros COALSI de olor en pozo de lodos. Fuente: inspección ambiental del 22 de febrero de 2021.

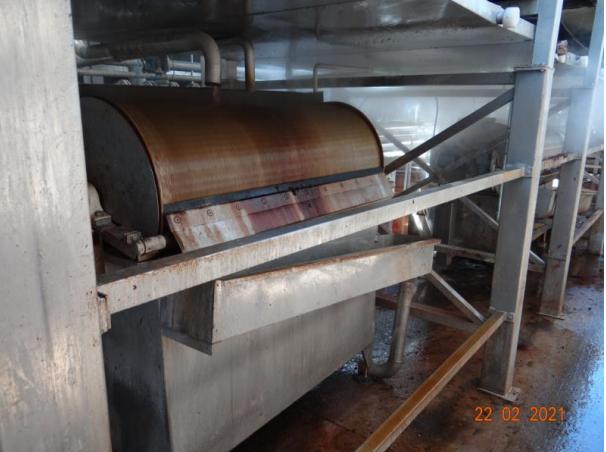
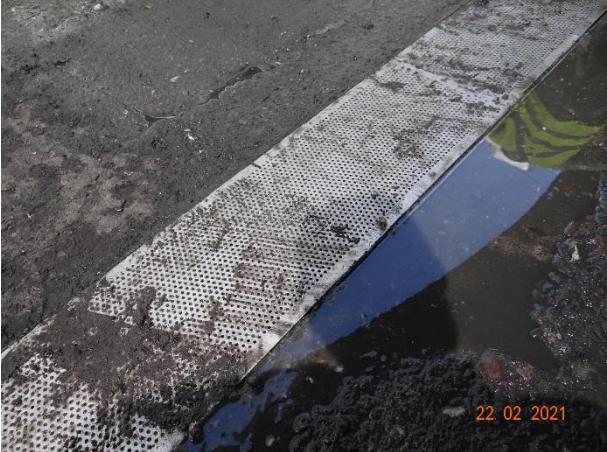
<b>Fotografía 17.</b> <span style="border: 1px solid black; padding: 2px;">Fecha: 22-02-2021</span>		<b>Fotografía 18.</b> <span style="border: 1px solid black; padding: 2px;">Fecha: 22-02-2021</span>	
<b>Descripción del medio de prueba:</b> Filtro para la recuperación de soda cáustica. Fuente: inspección ambiental del 22 de febrero de 2021.		<b>Descripción del medio de prueba:</b> Rejillas en canaletas de sectores productivos. Fuente: inspección ambiental del 22 de febrero de 2021.

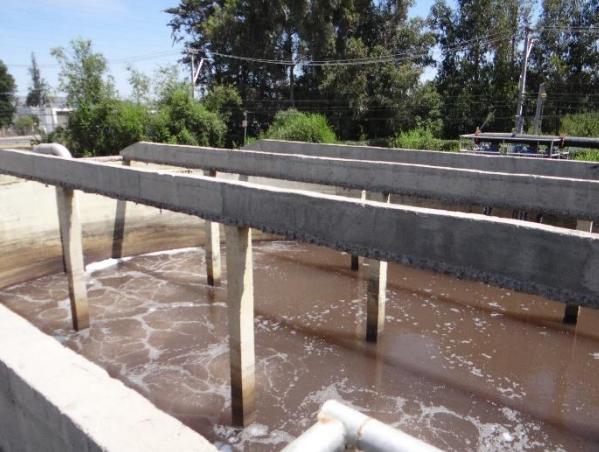
<b>Fotografía 21.</b>	<b>Fecha:</b> 02-12-2021	<b>Fotografía 22.</b>	<b>Fecha:</b> 22-02-2021
<p><b>Descripción del medio de prueba:</b> Estanque ecualizador. Fuente: inspección ambiental del 02 de diciembre de 2021.</p>			<p><b>Descripción del medio de prueba:</b> Filtro DAF. Fuente: inspección ambiental del 22 de febrero de 2021.</p>

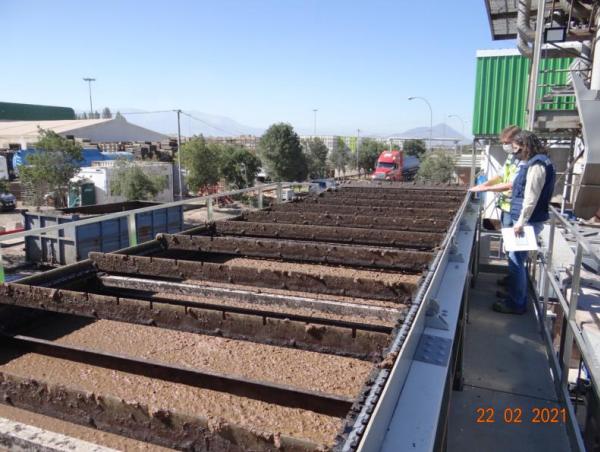
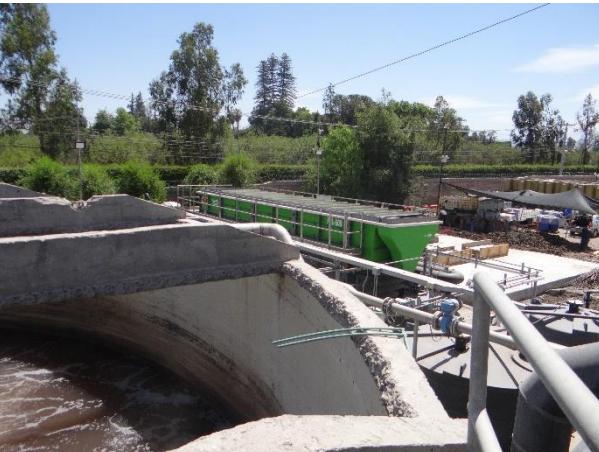
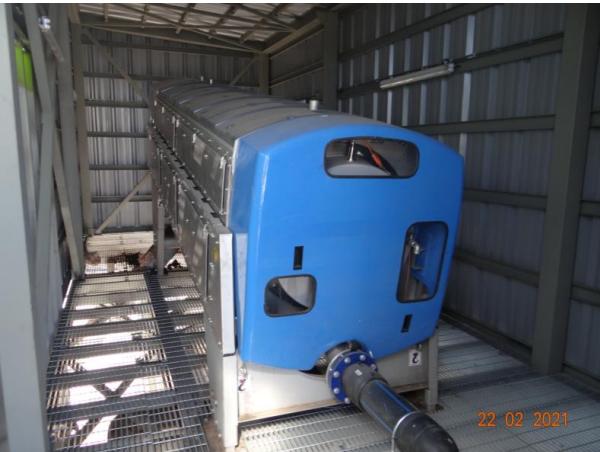
<b>Fotografía 23.</b>	<b>Fecha:</b> 02-12-2021	<b>Fotografía 24.</b>	<b>Fecha:</b> 22-02-2021
<p><b>Descripción del medio de prueba:</b> Vista del Filtro DAF (estructura verde). Fuente: inspección ambiental del 02 de diciembre de 2021.</p>			<p><b>Descripción del medio de prueba:</b> Filtro tornillo. Fuente: inspección ambiental del 22 de febrero de 2021.</p>

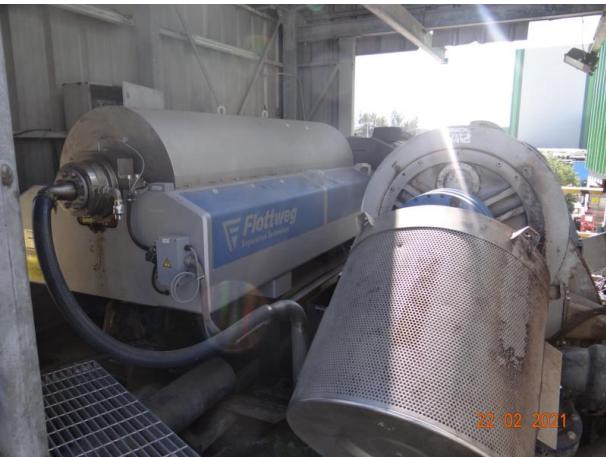
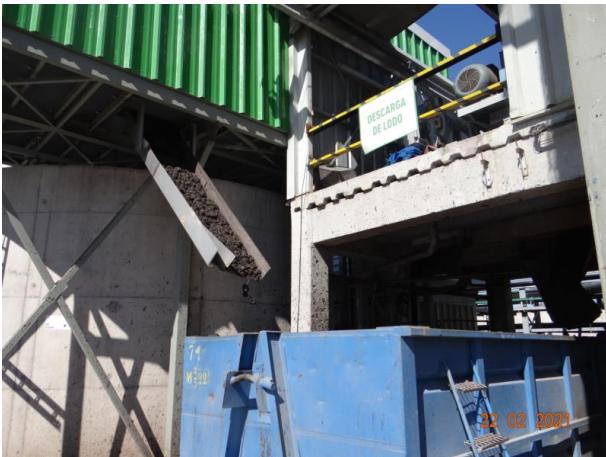
<b>Fotografía 25.</b> Fecha: 22-02-2021		<b>Fotografía 26.</b> Fecha: 22-02-2021	
<b>Descripción del medio de prueba:</b> Bombas centrífugas (1 en funcionamiento, 1 en reparación). Fuente: inspección ambiental del 22 de febrero de 2021.		<b>Descripción del medio de prueba:</b> Descarga de lodos en sector RILES. Fuente: inspección ambiental del 22 de febrero de 2021.

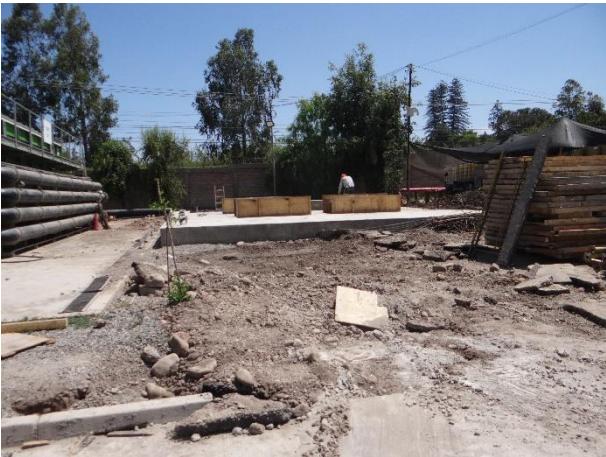
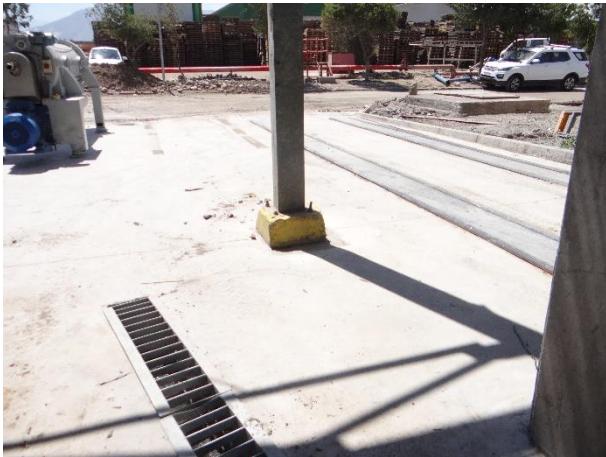
<b>Fotografía 27.</b> Fecha: 02-12-2021		<b>Fotografía 28.</b> Fecha: 02-12-2021	
<b>Descripción del medio de prueba:</b> Trabajos constructivos en la zona donde serán instalados los filtros tornillos. Fuente: inspección ambiental del 02 de diciembre de 2021.		<b>Descripción del medio de prueba:</b> Radier de cemento en la zona de recepción de los RILES, el que cuenta con canaletas para la recepción de posibles derrames de Riles. Fuente: inspección ambiental del 02 de diciembre de 2021.

- Inversión adicional en equipos para el deshidratado de lodo, por medio de un filtro tornillo o centrifuga adicional.
- h) Sobre esto último, en la inspección de fecha 02 de diciembre de 2021 (ver Acta de inspección en **Anexo 13**) se observaron trabajos constructivos en la zona donde serían instalados 2 los filtros tornillos adicionales a los existentes.

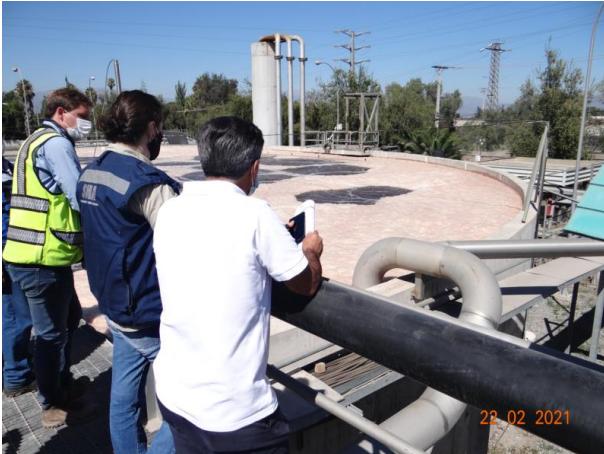
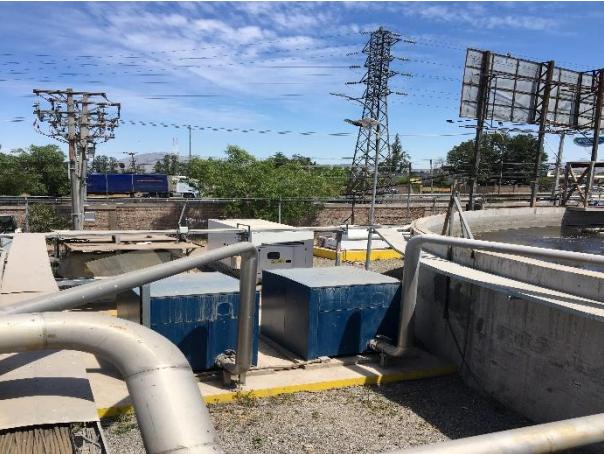
<b>Fotografía 29.</b> <span style="float: right;"><b>Fecha:</b> 22-02-2021</span>		<b>Fotografía 30.</b> <span style="float: right;"><b>Fecha:</b> 02-12-2021</span>	
<b>Descripción del medio de prueba:</b> ICEA N°2. Fuente: inspección ambiental del 22 de febrero de 2021.		<b>Descripción del medio de prueba:</b> Sopladores para ICEAS. Fuente: inspección ambiental del 02 de diciembre de 2021.

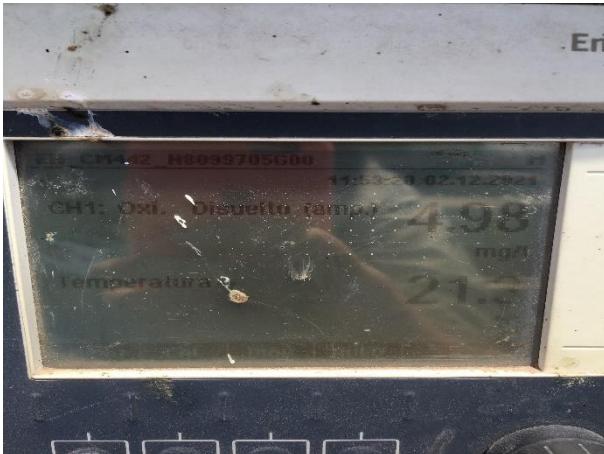
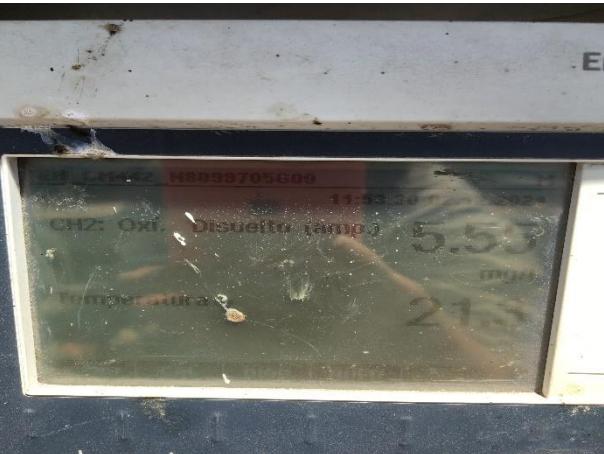
<b>Fotografía 31.</b> <span style="float: right;"><b>Fecha:</b> 02-12-2021</span>		<b>Fotografía 32.</b> <span style="float: right;"><b>Fecha:</b> 02-12-2021</span>	
<b>Descripción del medio de prueba:</b> Display de la medición continua de oxígeno disuelto y temperatura en ICEAS. En la imagen se observa la medición en el ICEA N°1. Fuente: inspección ambiental del 02 de diciembre de 2021.		<b>Descripción del medio de prueba:</b> Display de la medición continua de oxígeno disuelto y temperatura en ICEAS. En la imagen se observa la medición en el ICEA N°2. Fuente: inspección ambiental del 02 de diciembre de 2021.

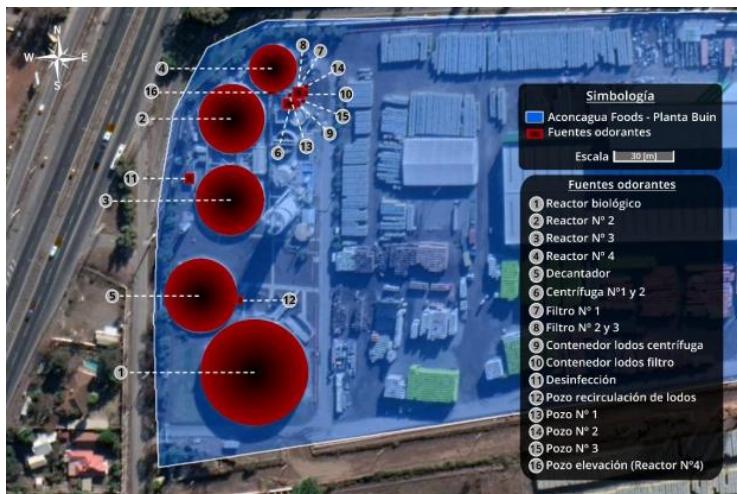
Figura. 5

Descripción del medio de prueba: Ubicación de las fuentes odorantes en la PTR identificados en el Estudio de Impacto Odorante de Aconcagua Foods

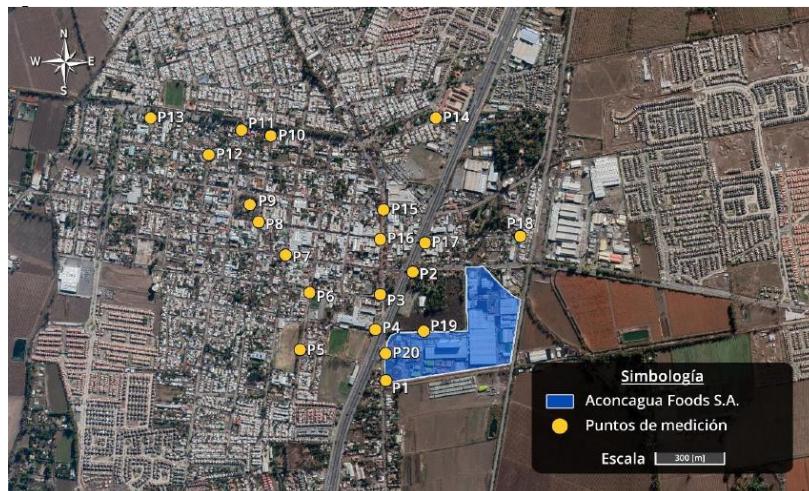
Figura. 6

- v) Se definieron 20 puntos de inspección, ubicados al exterior de las instalaciones de Aconcagua Foods (ver **Figura. 6**).
  - vi) Se describen medidas enfocadas a prevenir y/o mitigar la generación de olor emitida por la PTRILes, entre las que se consideran:

Fuente: Plan de Gestión de Olores, Aconcagua Foods

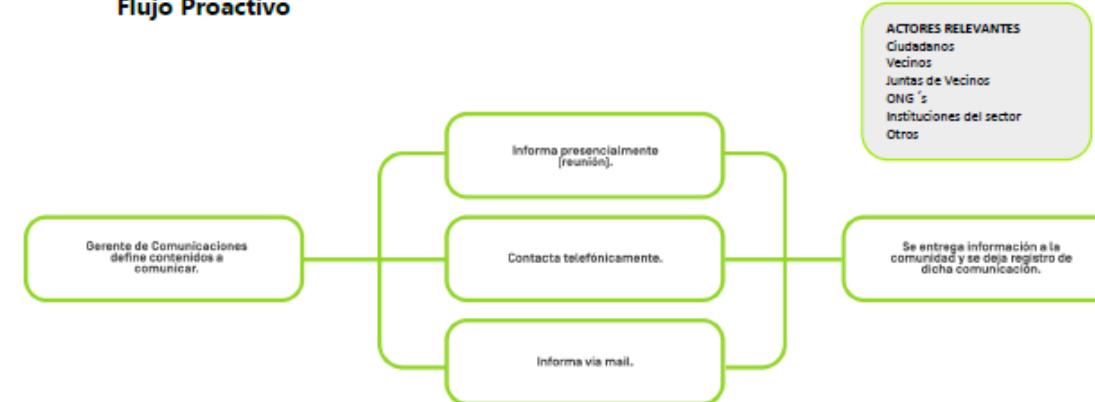
Figura. 7

- Respecto a las comunicaciones con la comunidad, se puede señalar lo siguiente:
  - v) En el manual de comunicaciones con la comunidad se define un flujo comunicacional “reactivo”, que inicia cuando la comunidad informa al titular de malos olores provenientes de las instalaciones de Aconcagua Foods y otro “activo”, que inicia por determinación del titular. A su vez, se establece a la Gerencia de Comunicaciones como único interlocutor válido ante la comunidad (ver **Figura. 7**).

Fuente: Manual de comunicación con la comunidad, Aconcagua Foods

- Cabe hacer presente que en la Acción N° 25 del PdC se define la implementación de un plan de comunicaciones con la comunidad, que considera una serie de acciones para informar a la comunidad respecto de quejas o reclamos recibidos por el titular que den cuenta de olores provenientes de Aconcagua Foods (ver **Figura. 7**). En relación a ello, lo anterior, da cuenta de un actuar acorde a los compromisos adquiridos en la Acción N°25 del PdC.

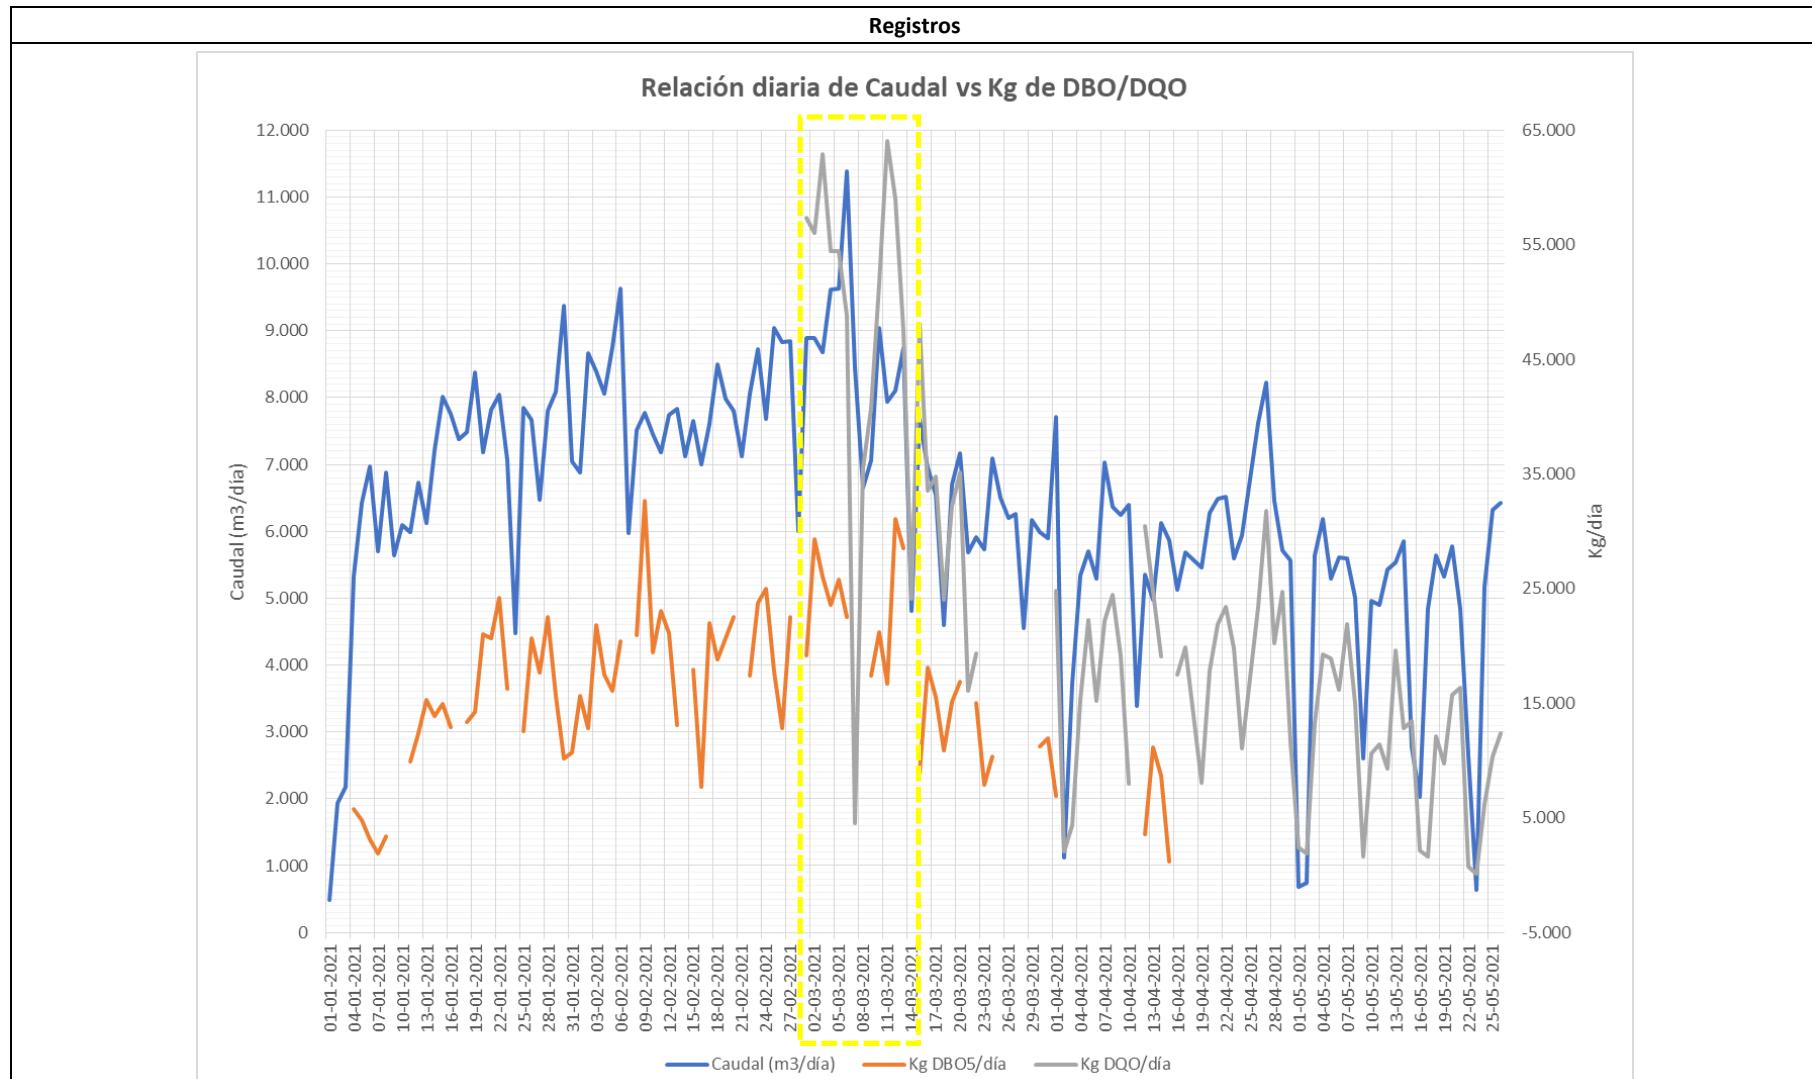
**Figura. 8**

**Descripción del medio de prueba:** Relación Caudal vs Kg. DBO/día y Kg. DQO/día, entre el 01 de enero al 26 de mayo de 2021. En amarillo se muestra el periodo pre y post ocurrencia de la contingencia (05 al 09 de marzo de 2021).

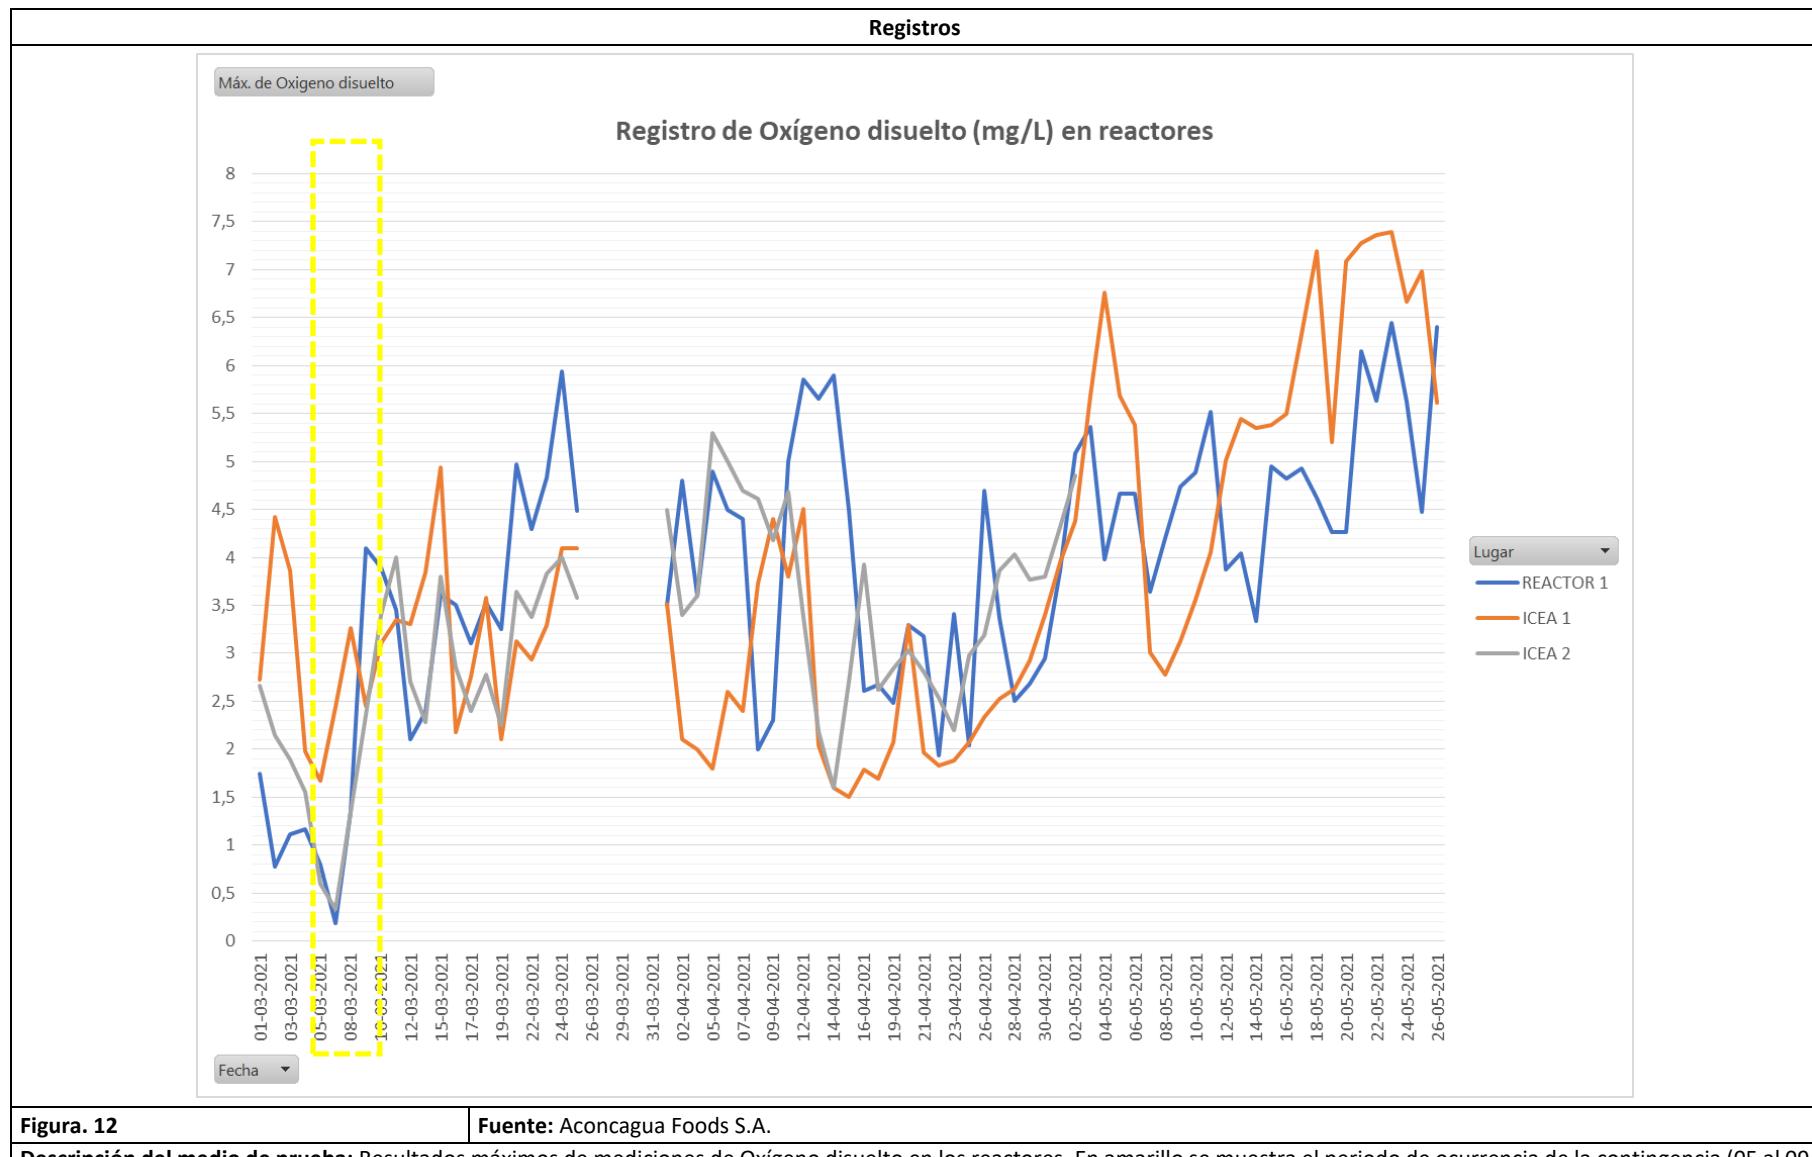
**Figura. 12**

**Descripción del medio de prueba:** Resultados máximos de mediciones de Oxígeno disuelto en los reactores. En amarillo se muestra el periodo de ocurrencia de la contingencia (05 al 09 de marzo de 2021)
