INFORME TÉCNICO DE FISCALIZACIÓN AMBIENTAL

INVERSIONES BOSQUES DEL MAUCO

DFZ-2021-420-V-RCA

Marzo, 2021

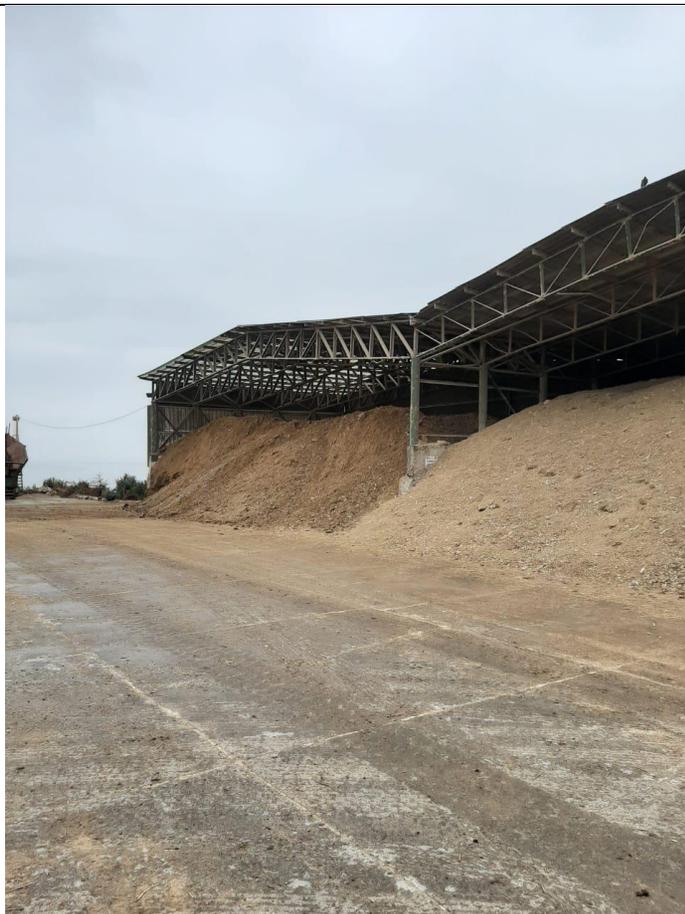
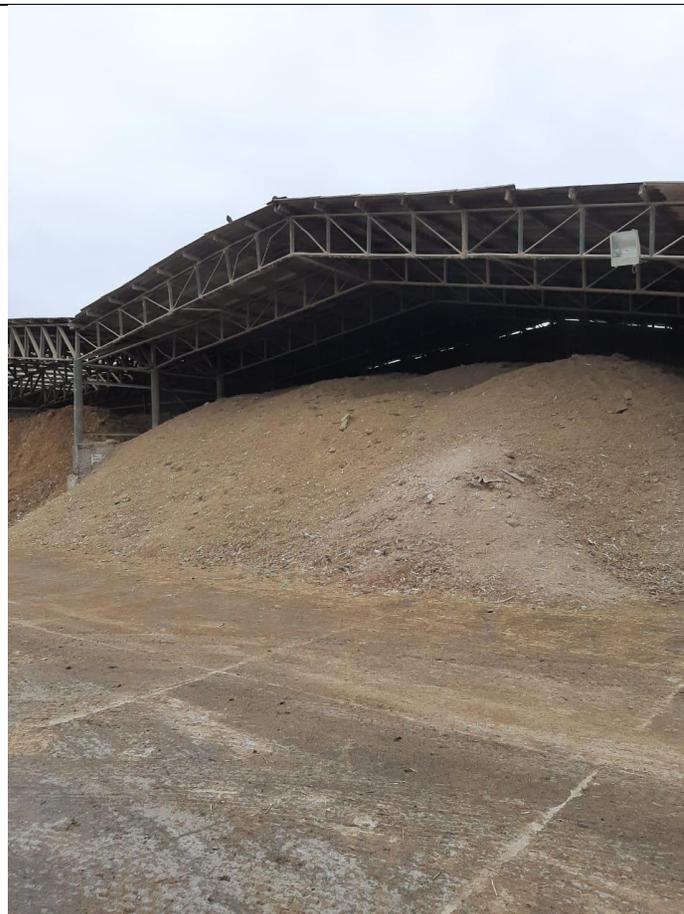
Fotografía 1.

Losa de acopio de Guano de Ave

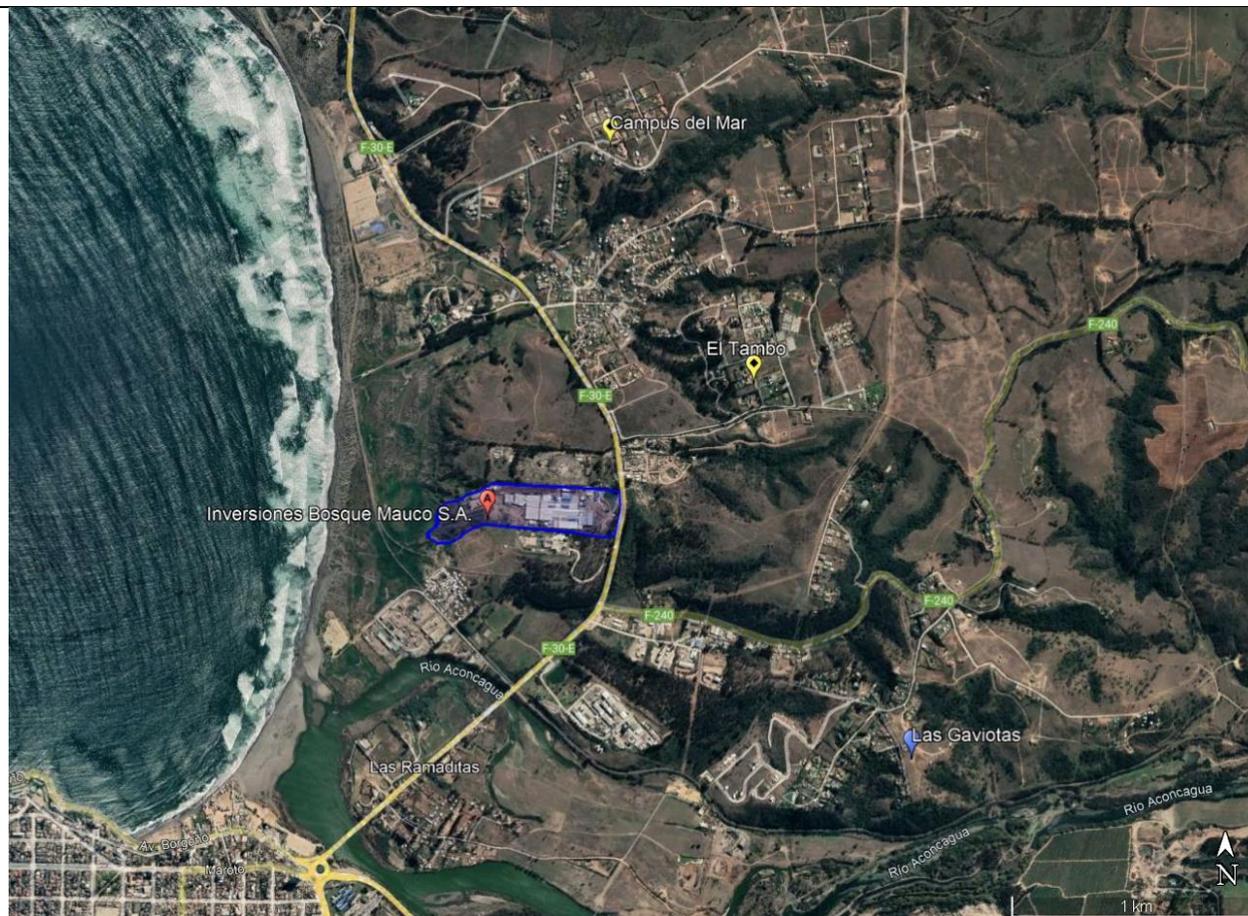
Figura 1

Ubicación de planta de Bosque Mauco, ubicada en Ex Fundo Las Gaviotas respecto del punto donde se recibió denuncia.

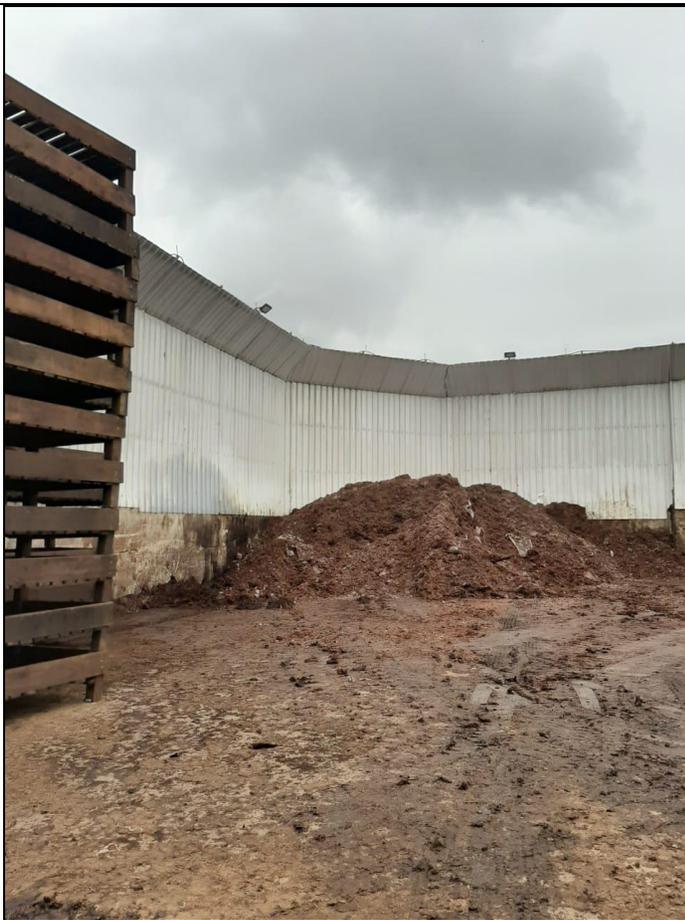
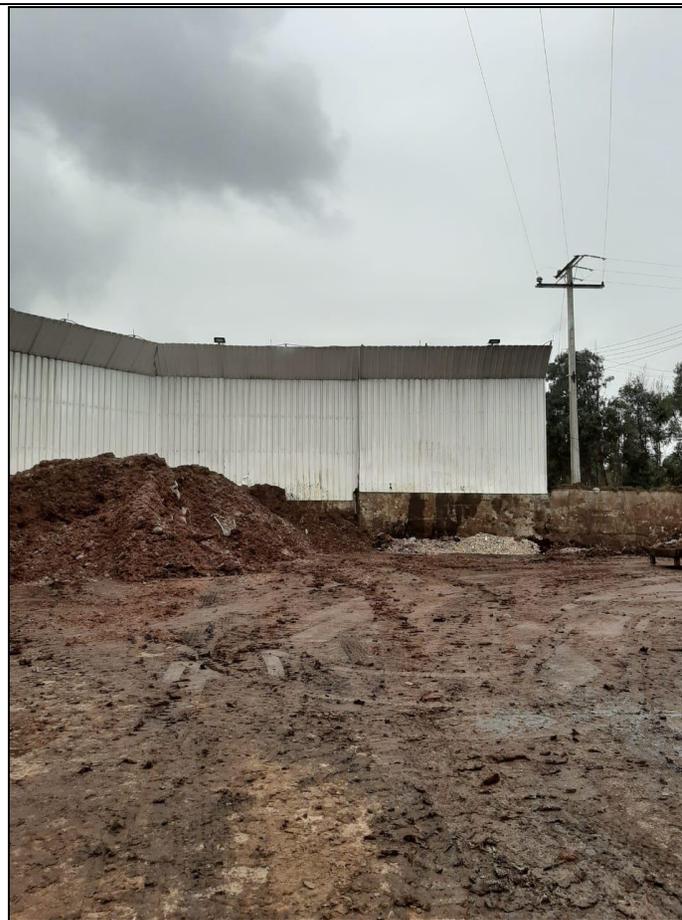
Fotografía 2.

- a. Durante la actividad de inspección ejecutada el 29 de marzo de 2021 (Anexo 1), se constató el acopio de compost usado en losa de compost usado (Fotografía 2.). Esta losa se encuentra ubicada en sector sureste de la planta (Figura 2). Se constató que el titular cuenta con capturador de olores, el cual se activa de forma manual o automática cuando la velocidad del viento es mayor a 0,2 m/s. Al respecto, en dicho sector se percibieron olores provenientes desde la pila de compost usado o sustrato agotado, los cuales se disipan al momento de entrar en operación el capturador de olores.

Compost Agotado acumulado en losa de acopio

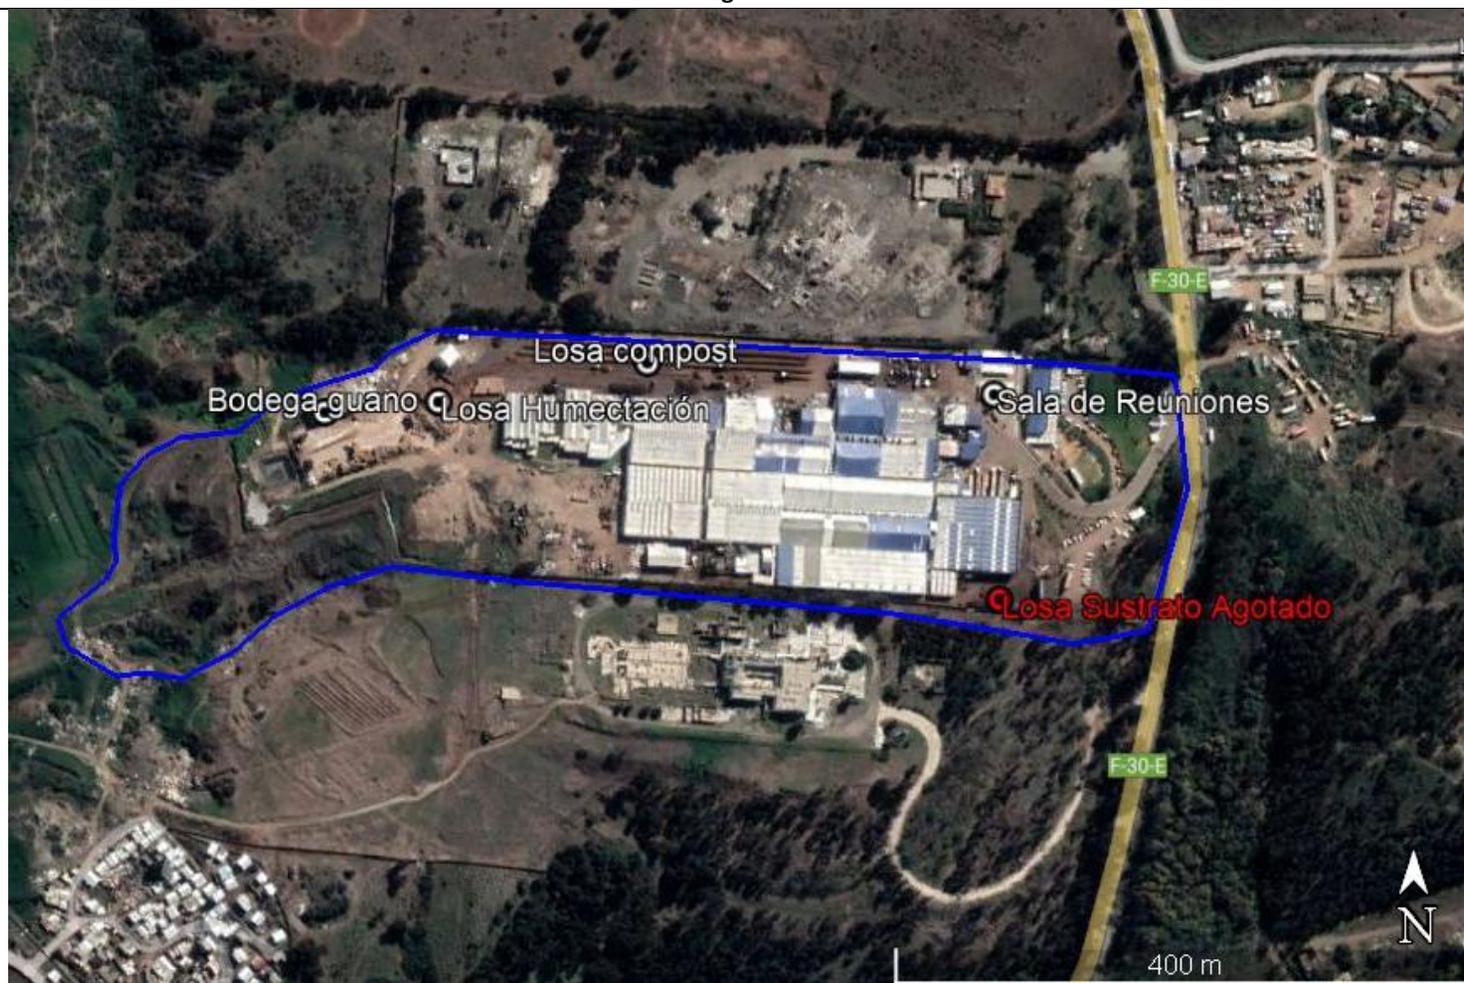
Figura 2

Ubicación sitio de acopio de sustrato agotado en Losa de Sustrato Agotado

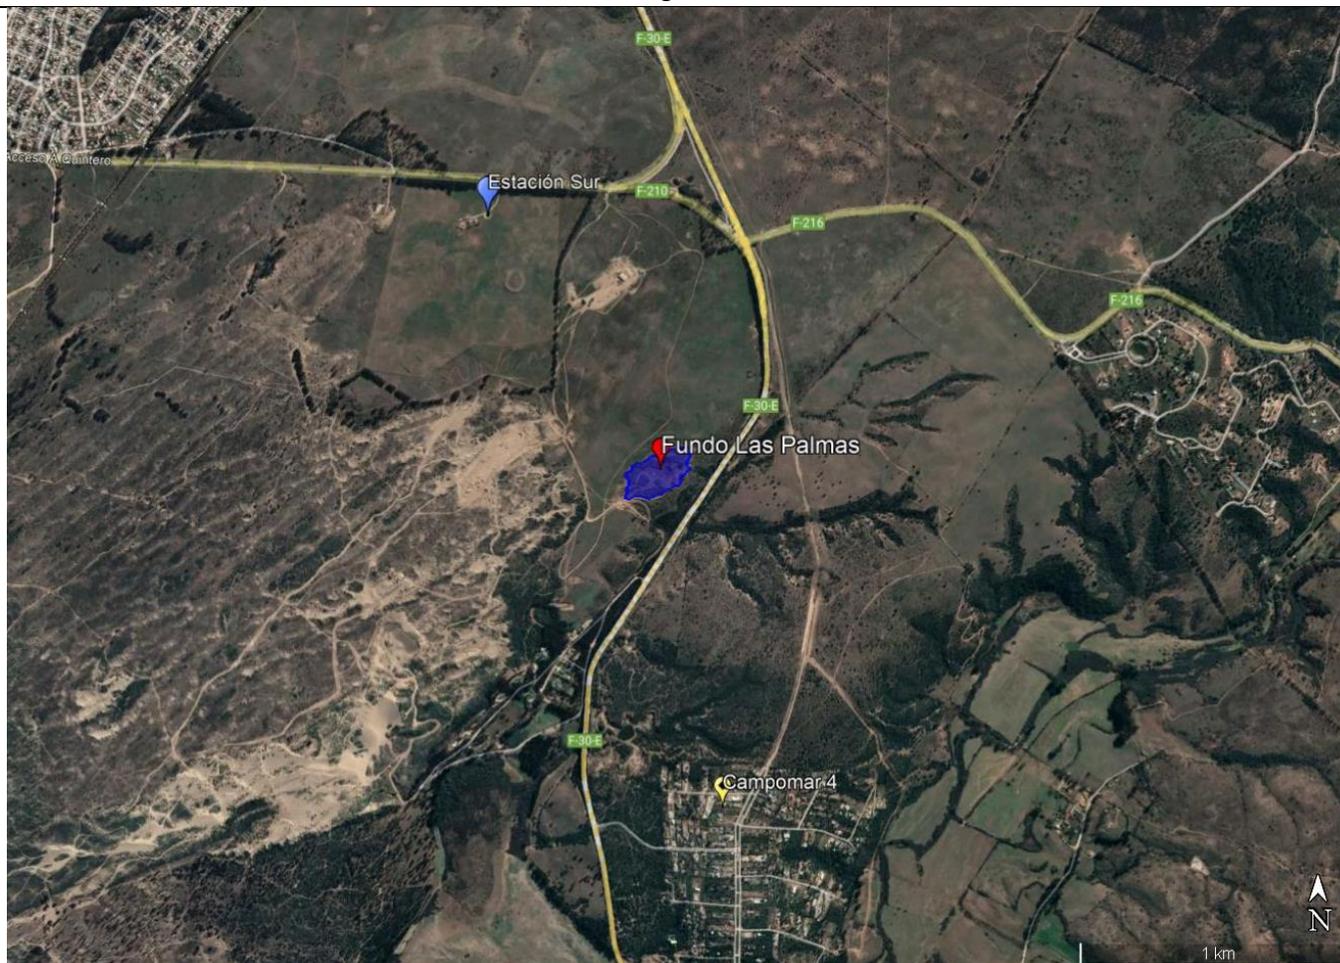
Figura 3

- c. De acuerdo a lo indicado por Sr. Ricardo Pérez; Gerente de Administración y Finanzas, el sustrato agotado es vendido o dispuesto en terreno arrendado por el titular ubicado en el fundo Las Palmas (Figura 3).

Ubicación geográfica de sitio de disposición de sustrato agotado, en Fundo Las Palmas administrado por Bosques del Mauco, respecto a la estación de monitoreo de calidad del aire, Estación Sur y Campomar 4, desde donde se produjo la denuncia por olores molestos.

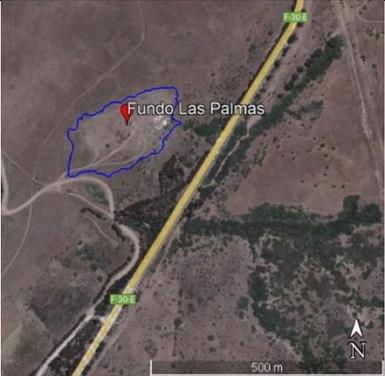
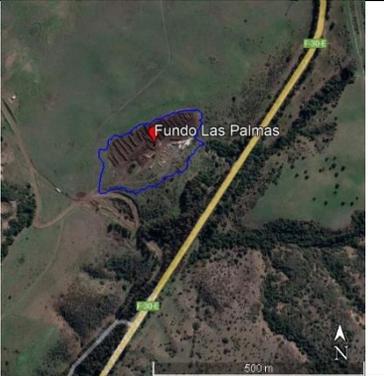
Figura 4	Fecha: diciembre 2018		Figura 5	Fecha: junio 2019	
Coordenadas UTM DATUM WGS84 HUSO 19H	Norte: 6.367.059(m)	Este: 268.072 (m)	Coordenadas UTM DATUM WGS84 HUSO 19H	Norte: 6.367.059(m)	Este: 268.072 (m)
Descripción del medio de prueba: Sitio de disposición de Guano Agotado Fundo Las Palmas, diciembre 2018, donde se constata que no hay presencia de cordones de compost. <i>Fuente: Google Earth Pro</i>			Descripción del medio de prueba: Sitio de disposición de Guano Agotado Fundo Las Palmas, junio 2019, donde se constata la presencia de cordones de compost, que dan cuenta de la disposición de guano agotado. <i>Fuente: Google Earth Pro</i>

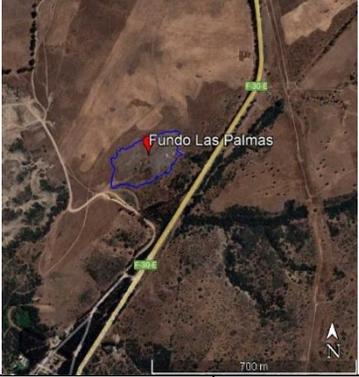
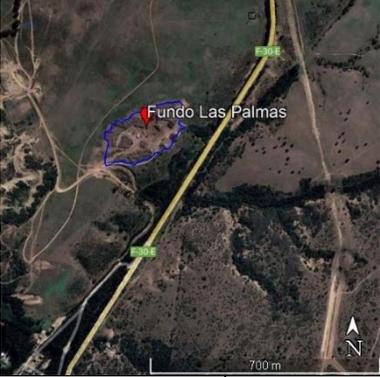
- j. De acuerdo a lo indicado por Sr. Felipe Arias; Ingeniero Agrónomo Treinee, Bosque Mauco, los residuos detallados en el párrafo precedente se disponen en el Fundo Las Palmas, desde hace aproximadamente 2 años, lo indicado por el titular es consistente con lo constatado mediante análisis temporal de imágenes satelitales obtenidas de Google Earth, donde se evidencia que el titular ha dispuesto residuos en el Fundo Las Palmas desde al menos junio de 2019 (Figura 5), toda vez que en imagen satelital del diciembre de 2018 (Figura 4) no se visualizan cordones de compost en sitio de acopio. Al respecto, se constató que el titular ha continuado disponiendo en el sitio de acopio, en atención a lo evidenciado en las imágenes de enero de 2021 (Figura 6) y septiembre de 2021 (Figura 7).

Figura 6	Fecha: enero 2021		Figura 7	Fecha: septiembre 2021	
Coordenadas UTM DATUM WGS84 HUSO 19H	Norte: 6.367.059(m)	Este: 268.072 (m)	Coordenadas UTM DATUM WGS84 HUSO 19H	Norte: 6.367.059(m)	Este: 268.072 (m)
Descripción del medio de prueba: Sitio de disposición de Guano Agotado Fundo Las Palmas, junio 2019, donde se constata que el titular, no cuenta con cordones, sin embargo, se evidencia la presencia de residuos <i>Fuente: Google Earth Pro</i>			Descripción del medio de prueba: Sitio de disposición de Guano Agotado Fundo Las Palmas, septiembre 2021 donde se constata que el titular, no cuenta con cordones, sin embargo, se evidencia la presencia de residuos <i>Fuente: Google Earth Pro</i>

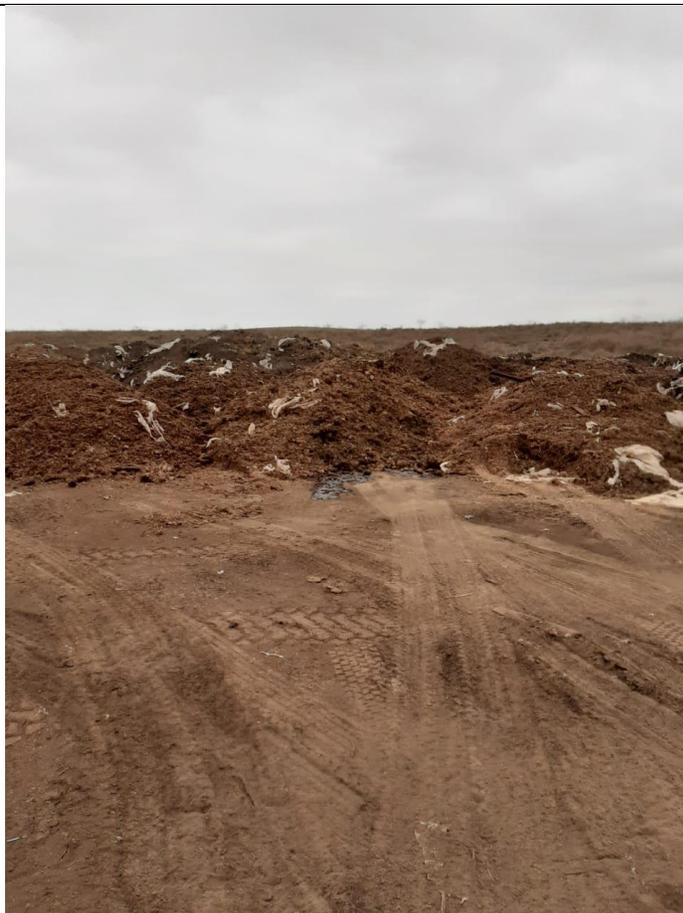
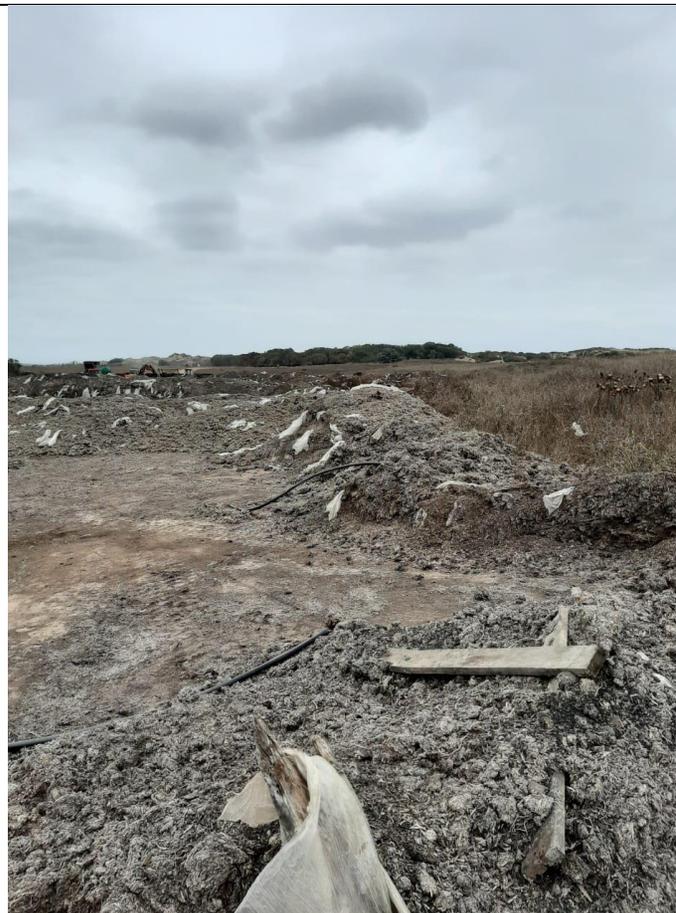
Fotografía 3.

- h. Se constató en terreno que el titular dispone principalmente sustrato agotado (Fotografía 3.), sin embargo, se constató que el titular dispone cajones donde se siembran los champiñones (Fotografía 5.), entre otros residuos no peligrosos.

- i. Se constató que algunas pilas de sustrato agotado dispuestas en el Fundo Las Palmas, generan lixiviados en atención a registro fotográfico (Fotografía 3.), al respecto se constató en recorrido que el titular no cuenta con sistema de contención de lixiviados, los cuales se infiltran en el suelo, impactando la calidad de las aguas subterráneas y en caso de precipitaciones, escurrirían por la quebrada, pudiendo afectar flora nativa que se encuentra aguas abajo del sitio de disposición de sustrato agotado (Fotografía 8.)

Acopios de compost agotado, dispuestos en Fundo Las Palmas, donde se puede constatar la diferencia de un sustrato agotado, dispuesto en el corto plazo, y un sustrato que lleva más tiempo acumulado en el Fundo Las Palmas.

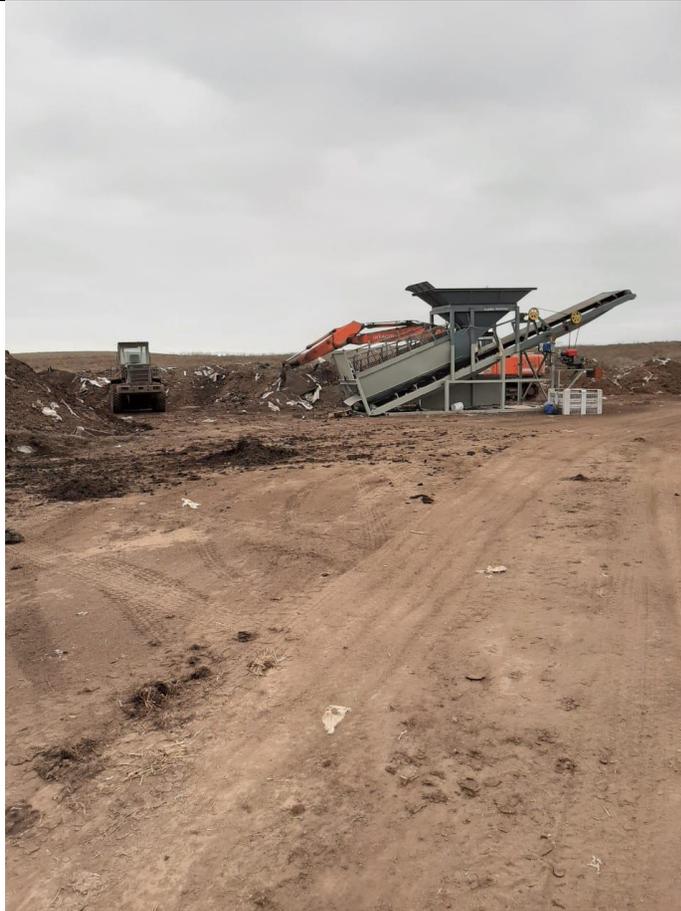
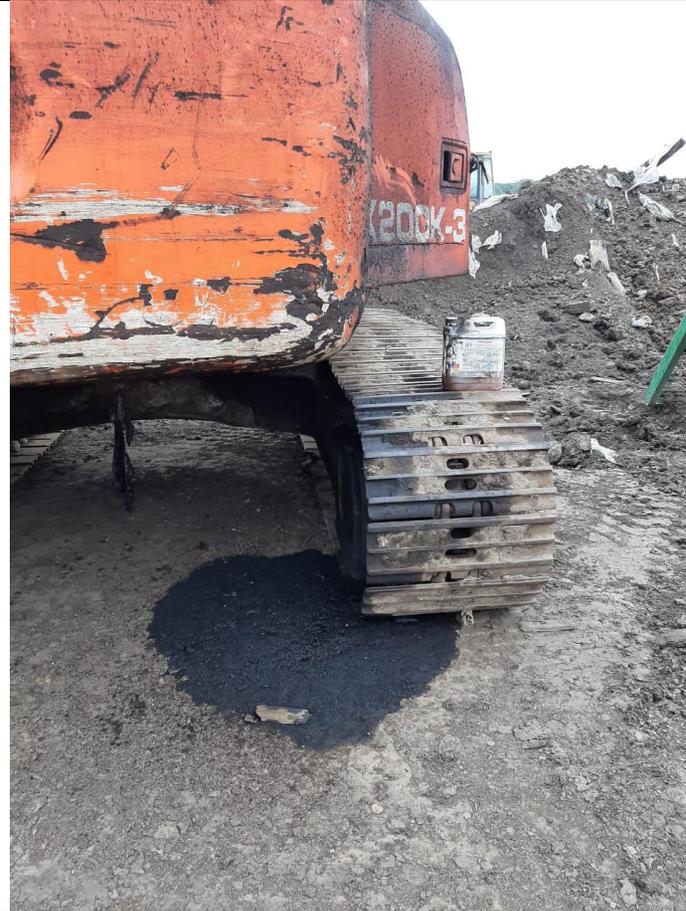
Fotografía 4.

Maquinaria que se encuentra en el Fundo Las Palmas, el cual es utilizado para realizar volteos y carga de camiones, donde se aprecia que la excavadora se encuentra con fuera de servicio.

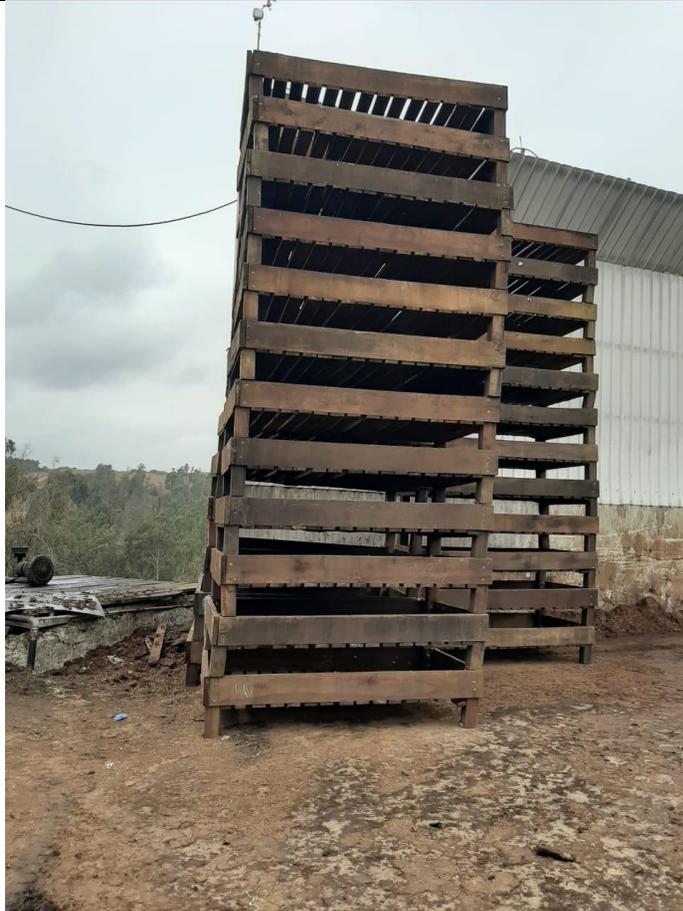
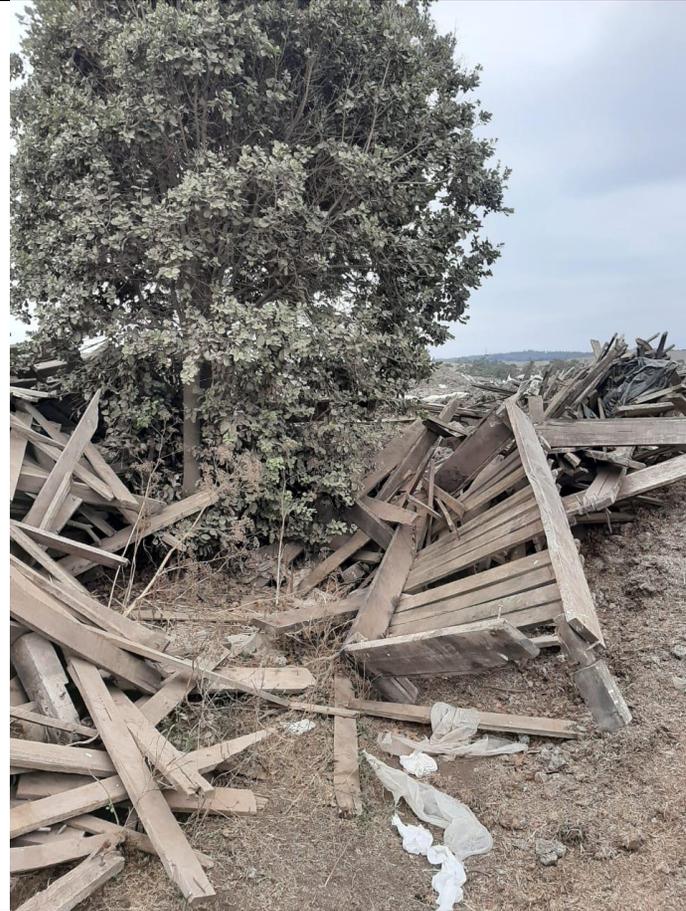
Fotografía 5.

Disposición de cajones de siembra de champiñones en Fundo Las Palmas.

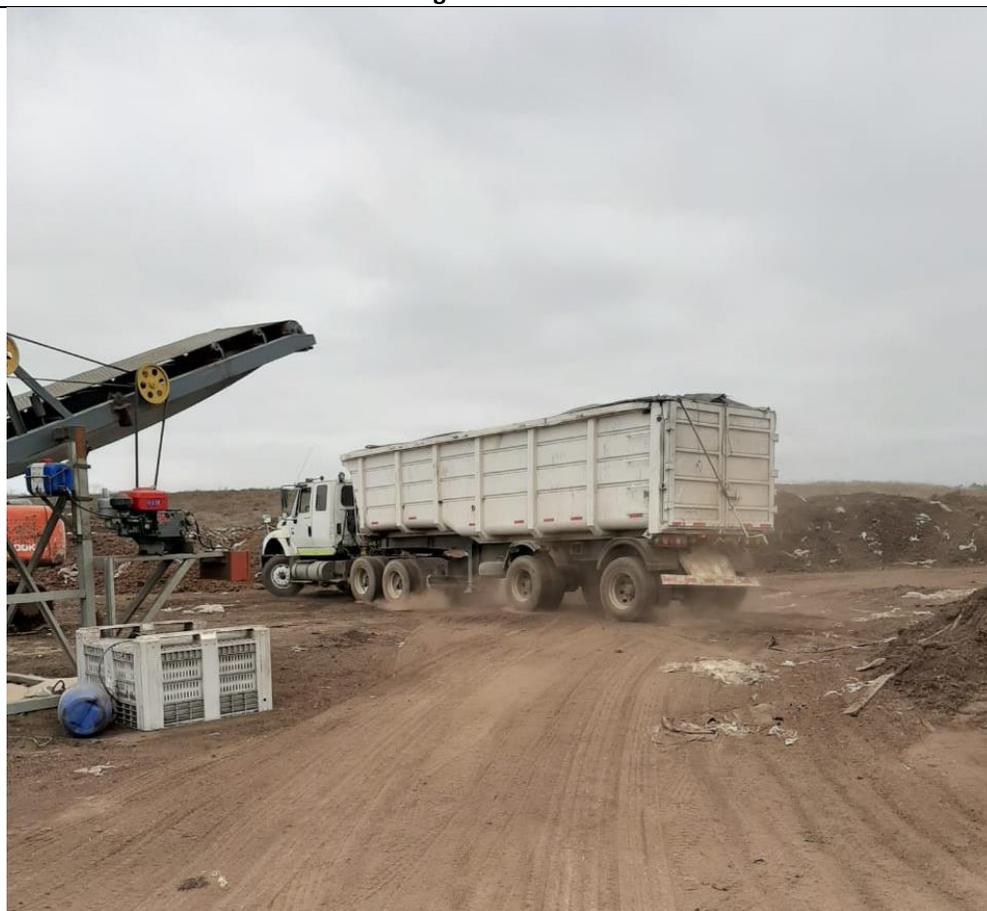
Fotografía 6.

Camión proveniente de planta de Bosque Mauco ubicada en el sector del Ex Fundo Las Gaviotas, el cual llevó sustrato agotado al Fundo Las Palmas.

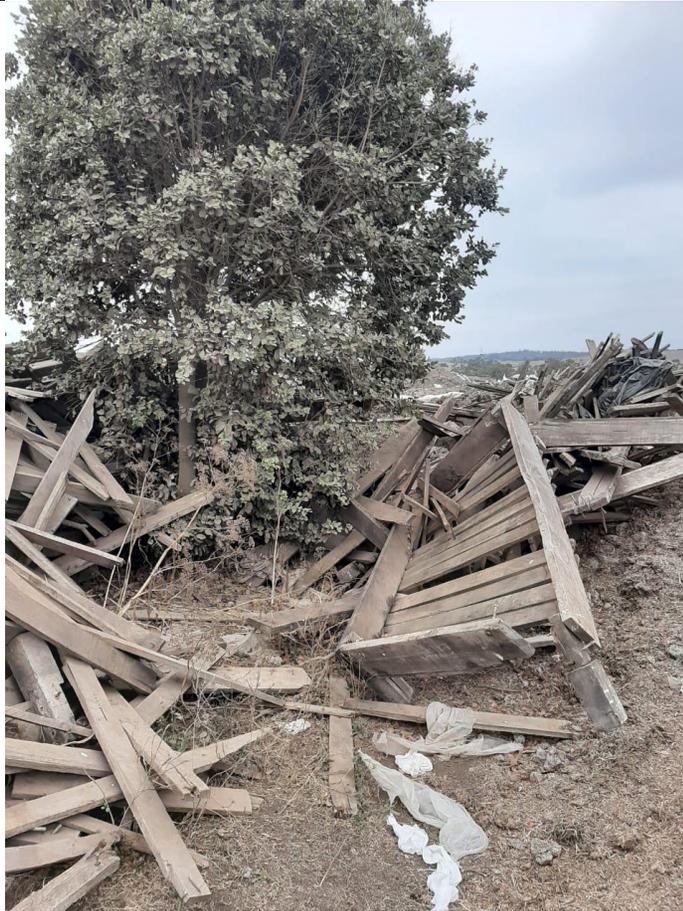
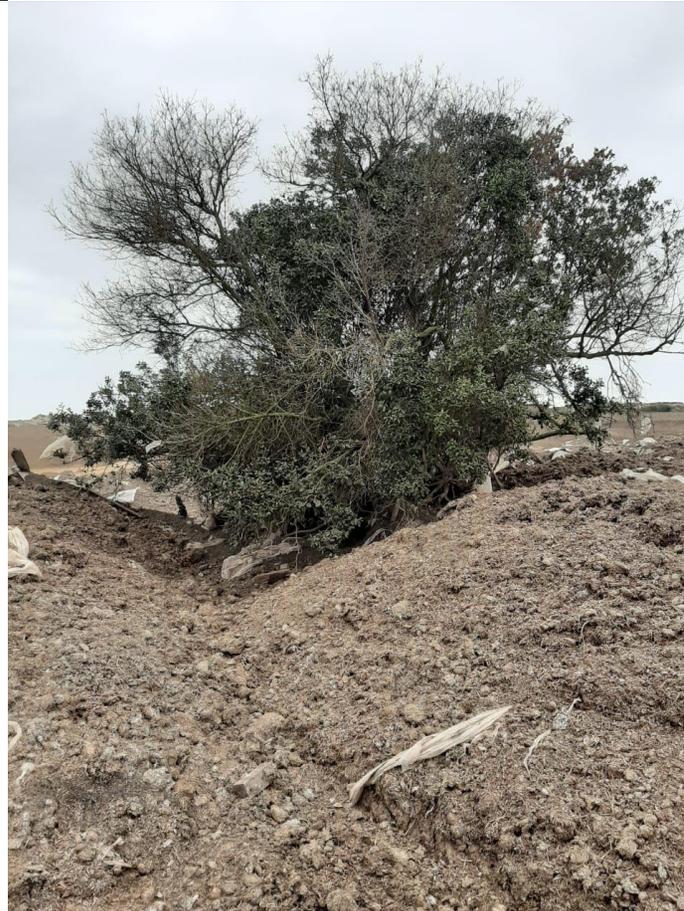
- l. Se constata que producto de la disposición de sustrato agotado, en el Fundo Las Palmas, se evidenció afectación a flora nativa, constando que al menos 2 especies de Boldo, *Peumus boldus*, lo que es posible apreciar en la Fotografía 7.

Flora nativa afectada por la disposición de sustrato agotado y cajones de siempre de champiñones en desuso, en Fundo Las Palmas.

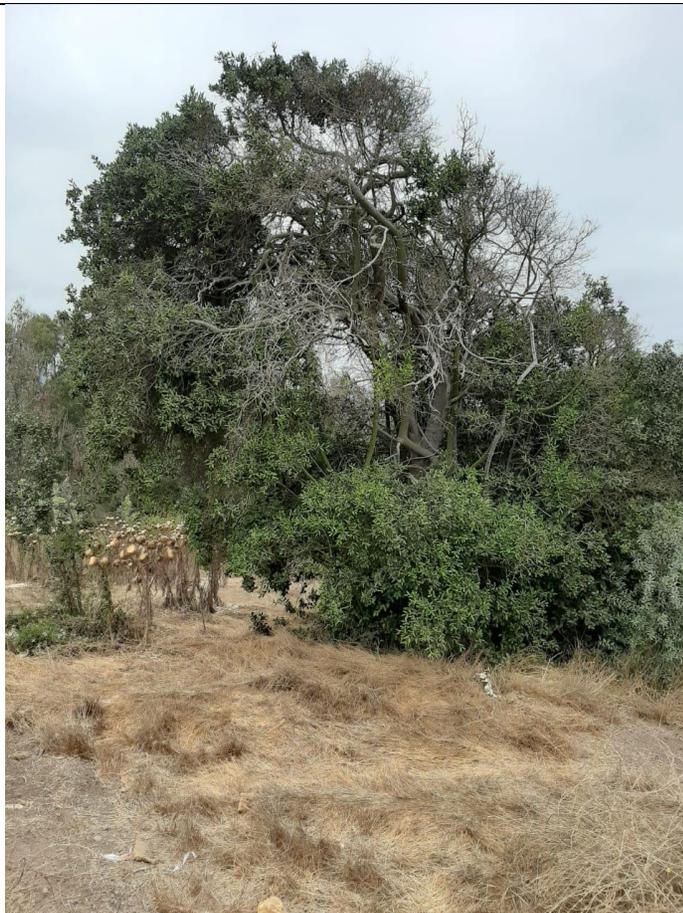
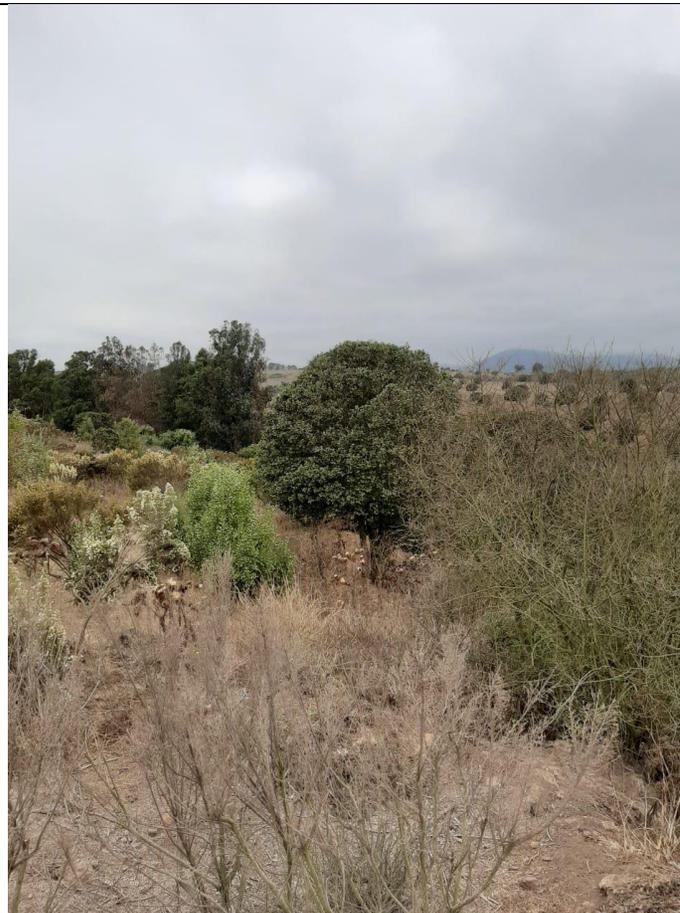
Fotografía 8.

Flora nativa en riesgo de afectación, producto de lixiviados que escurran aguas abajo del sitio de almacenamiento de sustrato agotado, en Fundo Las Palmas.

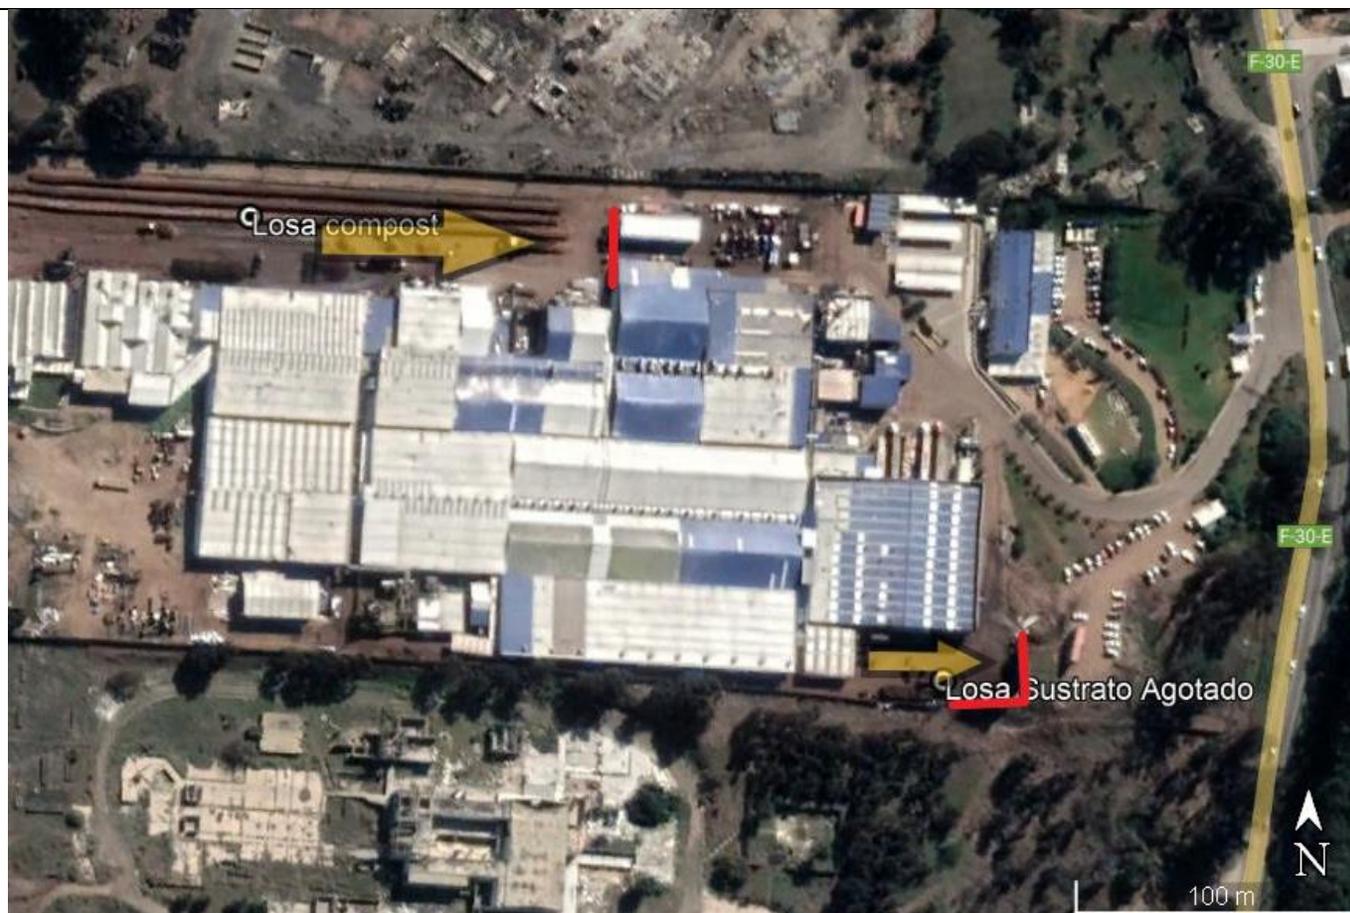
Figura 8

En imagen satelital, se detalla la planta de Bosque Mauco ubicada en el ex fundo Las Gaviotas, donde se identifican en color rojo se detalla la línea de aspersores que aplican el captador de olores. Mientras que la flecha amarilla, indica la dirección del viento

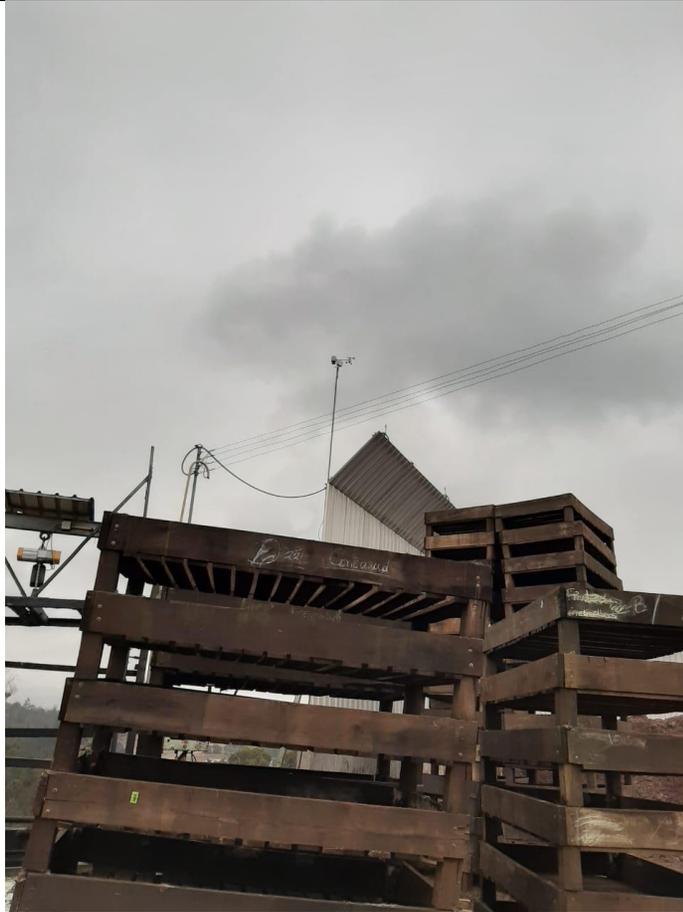
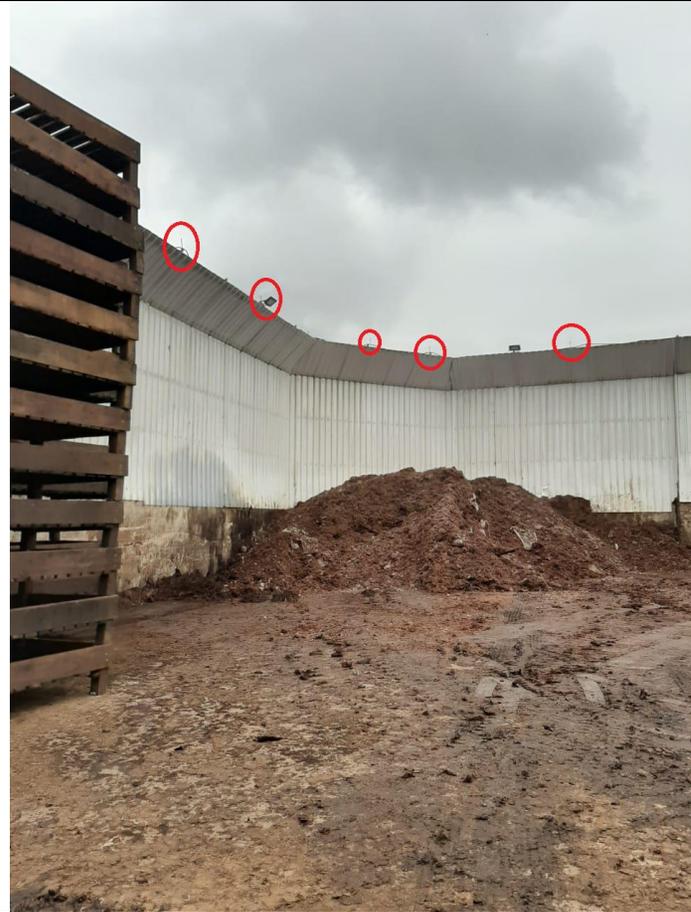
Fotografía 9.

Registro fotográfico de veleta que mide la velocidad y dirección del viento, así como de los aspersores ubicados en sitio de acopio de sustrato agotado.

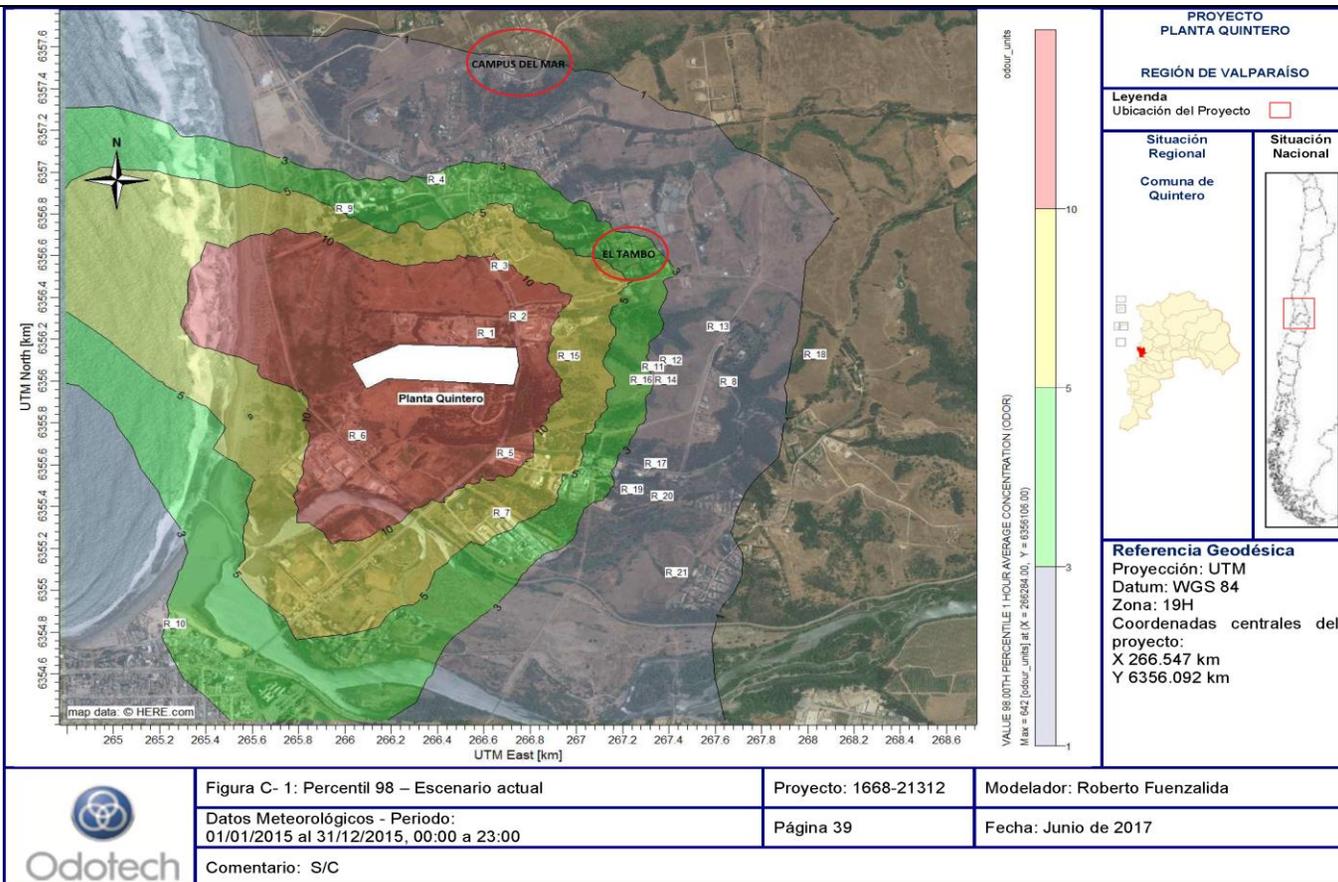
Figura 9

- e. De acuerdo a lo revisado en Modelación de Impacto de Olor, detallado en el documento “MEMO Resultados Modelación de impacto de olor Planta Quintero” emitido por Odotech en Mayo de 2017 (Anexo 5), es posible indicar que desde los receptores ubicados en los terrenos colindantes a la Unidad Fiscalizable y hasta aquellos ubicados a 500 metros en dirección norte, cercanos a la planta hasta los 1.400 metros en dirección sur y 115 metros en dirección oriente, se percibieron olores iguales o superiores a 5 (u.o./m³)¹, ver Figura 9.

Mapa que ilustra mediante iso-contornos de los valores de concentración de olores, calculados en percentil 98.

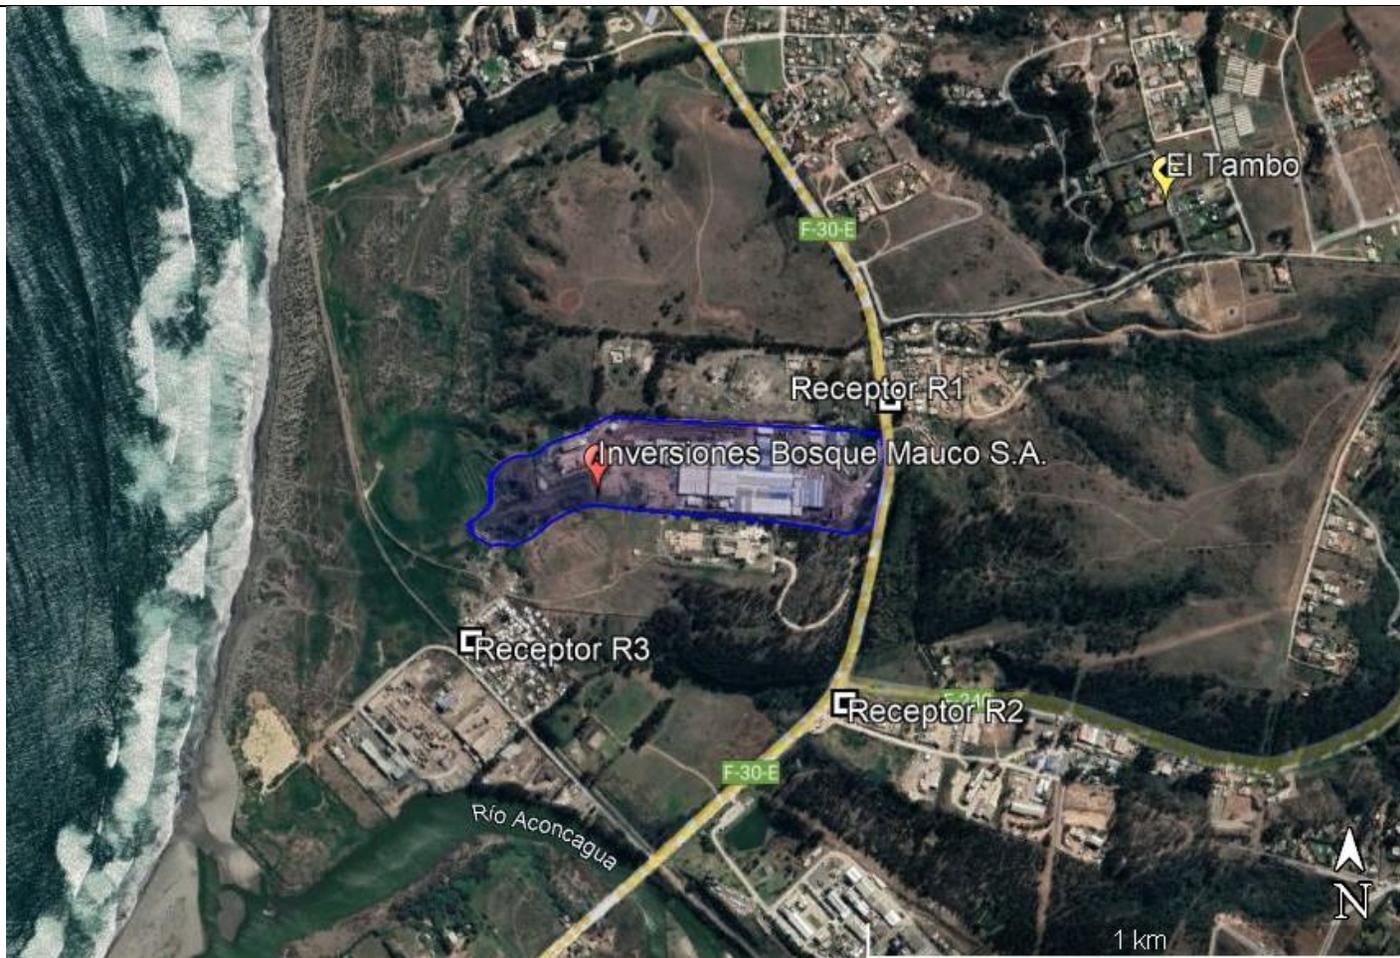
Figura 10

Mapa que ilustra los puntos de medición de presión sonora.
