INFORME TÉCNICO DE FISCALIZACIÓN AMBIENTAL

LOS BRONCES – ANGLO AMERICAN SUR S.A.

DFZ-2021-2180-XIII-RCA

DICIEMBRE 2021

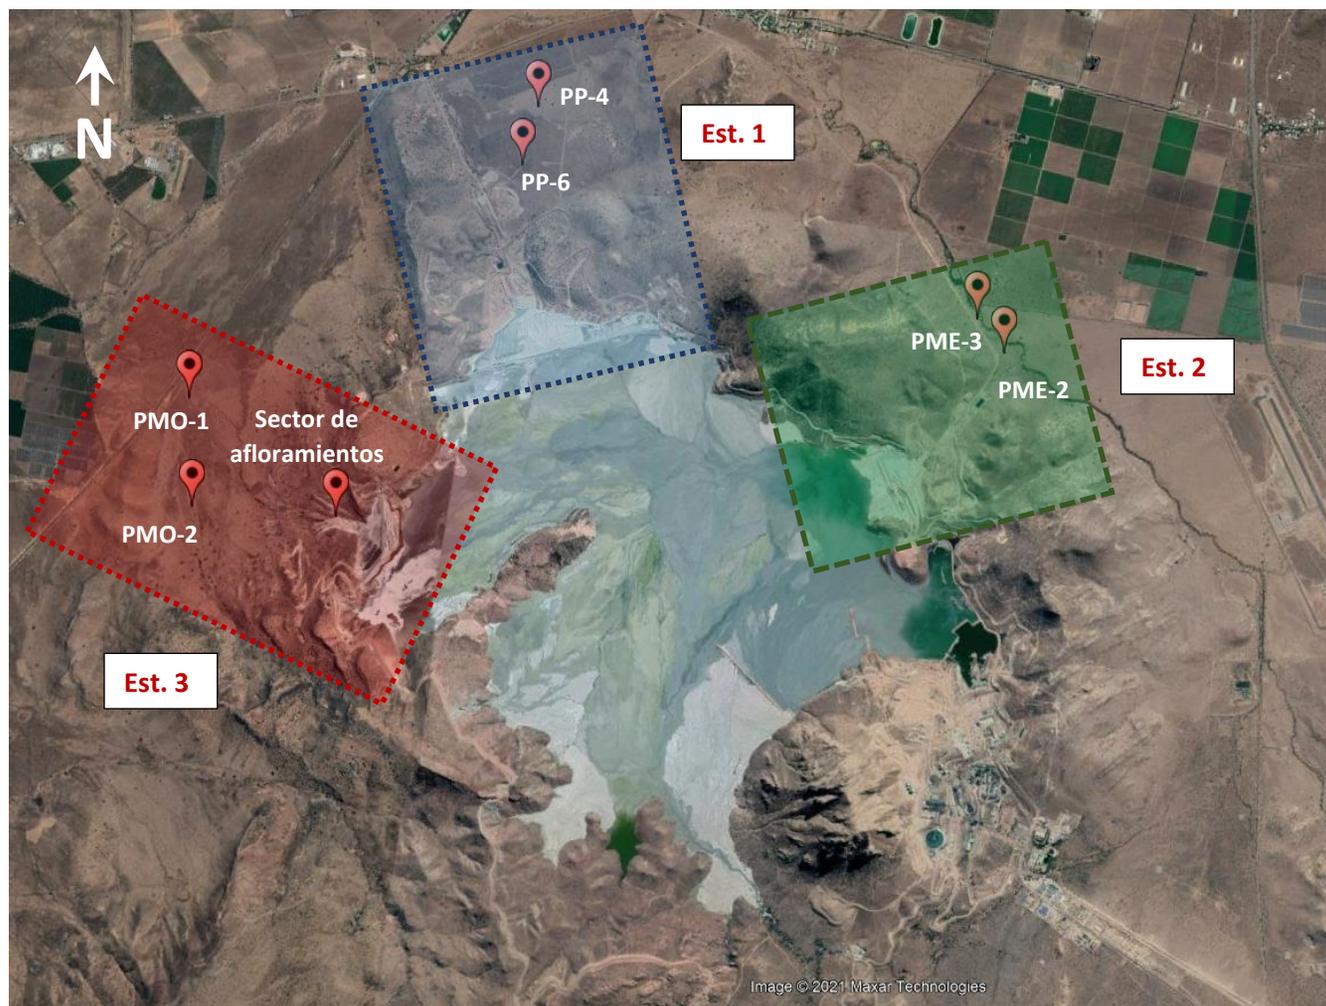
Figura 3. Recorrido y Estaciones de la actividad de Inspección del día 27 de marzo de 2019 (Fuente: Elaboración SMA a partir de las coordenadas levantadas en terreno).

N° de Estación	Nombre/ Descripción de Estación
1	Sector muro principal del DR "Las Tórtolas".
2	Sector muro este del DR "Las Tórtolas".
3	Sector muro oeste del DR "Las Tórtolas".

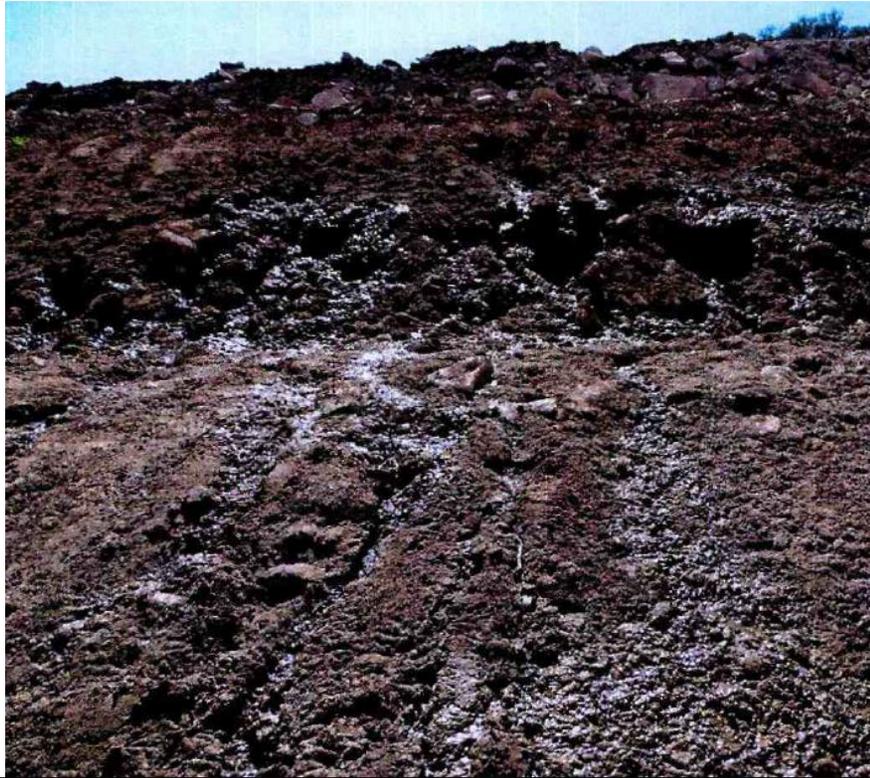
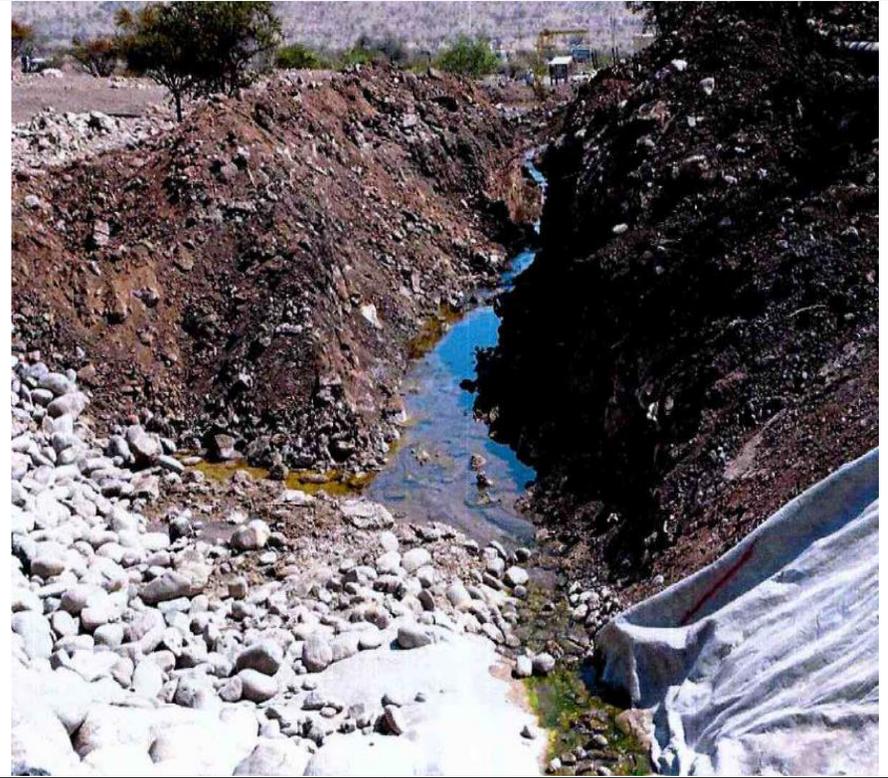
Fotografía 1

- b. En el marco de la referida inspección, específicamente en el sector del muro oeste del depósito, y según consta en la respectiva Acta de la actividad (ver **Anexo 1**), esta Superintendencia pudo constatar que: *“En el sector de construcción del dren se observaron escurrimientos procedentes desde aguas arriba en dirección al muro. Una parte importante de este flujo provenía de afloramientos laterales del talud excavado para la construcción del dren, los cuales pudieron ser observados y fotografiados. El Encargado señaló que dichos afloramientos serían aguas de la cubeta del tranque que atraviesan el cerro por estructuras geológicas permeables, y que habrían estudios hidrogeológicos que lo avalan”* (énfasis agregado). En la **Fotografía 1** y **Fotografía 2** es posible visualizar los afloramientos indicados.

Descripción de medio de prueba: Vista del escurrimiento que se genera producto de los afloramientos y que fluye desde la zona desde donde se construye la prolongación del dren, asociado al muro oeste del DR “Las Tórtolas”. Fotografía tomada por el equipo fiscalizador SMA en la inspección ambiental de fecha 27 de marzo de 2019.

- En relación al muro oeste: **"No se ataca el origen de las infiltraciones, debido a que sólo se evita que las filtraciones no avancen aguas abajo de la barrera hidráulica. Las medidas propuestas, como son la impermeabilización de talud aguas arriba del muro y la construcción del sistema de drenaje, protegen el muro o prisma resistente para que este no se sature, pero no evitan que sigan sucediendo las filtraciones debido al origen de estos, que son las estructuras geológicas que crea estos flujos preferenciales. A juicio de este Servicio, estimamos que se requiere estudio de las estructuras geológicas en el macizo rocoso (mediante el mapeo estructural, tamaño aberturas, rellenos, etc.), así como determinar el perfil de permeabilidad en profundidad en dicha zona, debido a que se pueden activar o generar más flujos preferenciales en las próximas etapas de crecimiento producto de la carga hidráulica, los que pueden aflorar en puntos no controlados por la cortina cortafuga y relevan la importancia de este estudio para cuantificarlos y proponer las medidas de mitigación acordes. Además, se debe considerar cambios operacionales, como evitar o disminuir la descarga en dicho sector del muro oeste e intensificar el monitoreo, evitando además que se generen lagunas aisladas en este sector"** (énfasis agregado).

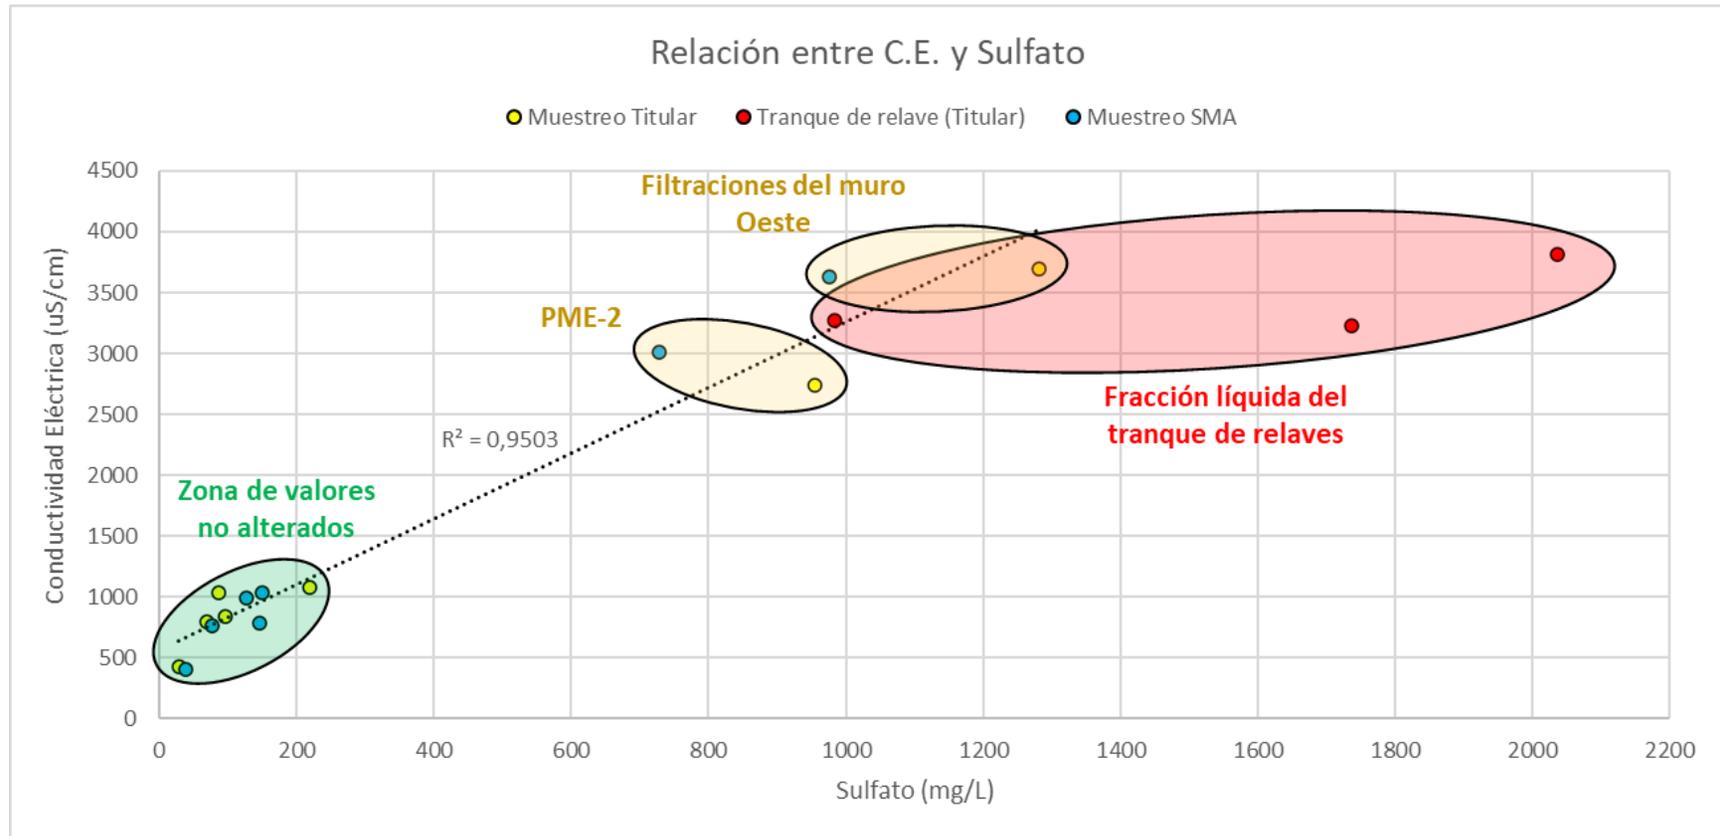
Figura 4

Descripción medio de prueba: Gráfico de Conductividad Eléctrica v/s Sulfato para puntos de monitoreo asociados al DR "Las Tórtolas". Se observa que las filtraciones del muro oeste detectadas en la inspección del 27 de marzo de 2019, tienen características hidroquímicas comparables con las aguas claras del depósito, con concentraciones que se alejan de la calidad de aguas subterráneas no alterada que se conoce en el sector. Elaboración SMA a partir de los datos informados por Anglo American Sur S.A. y de los resultados de los muestreos realizados el día 27 de marzo de 2019.

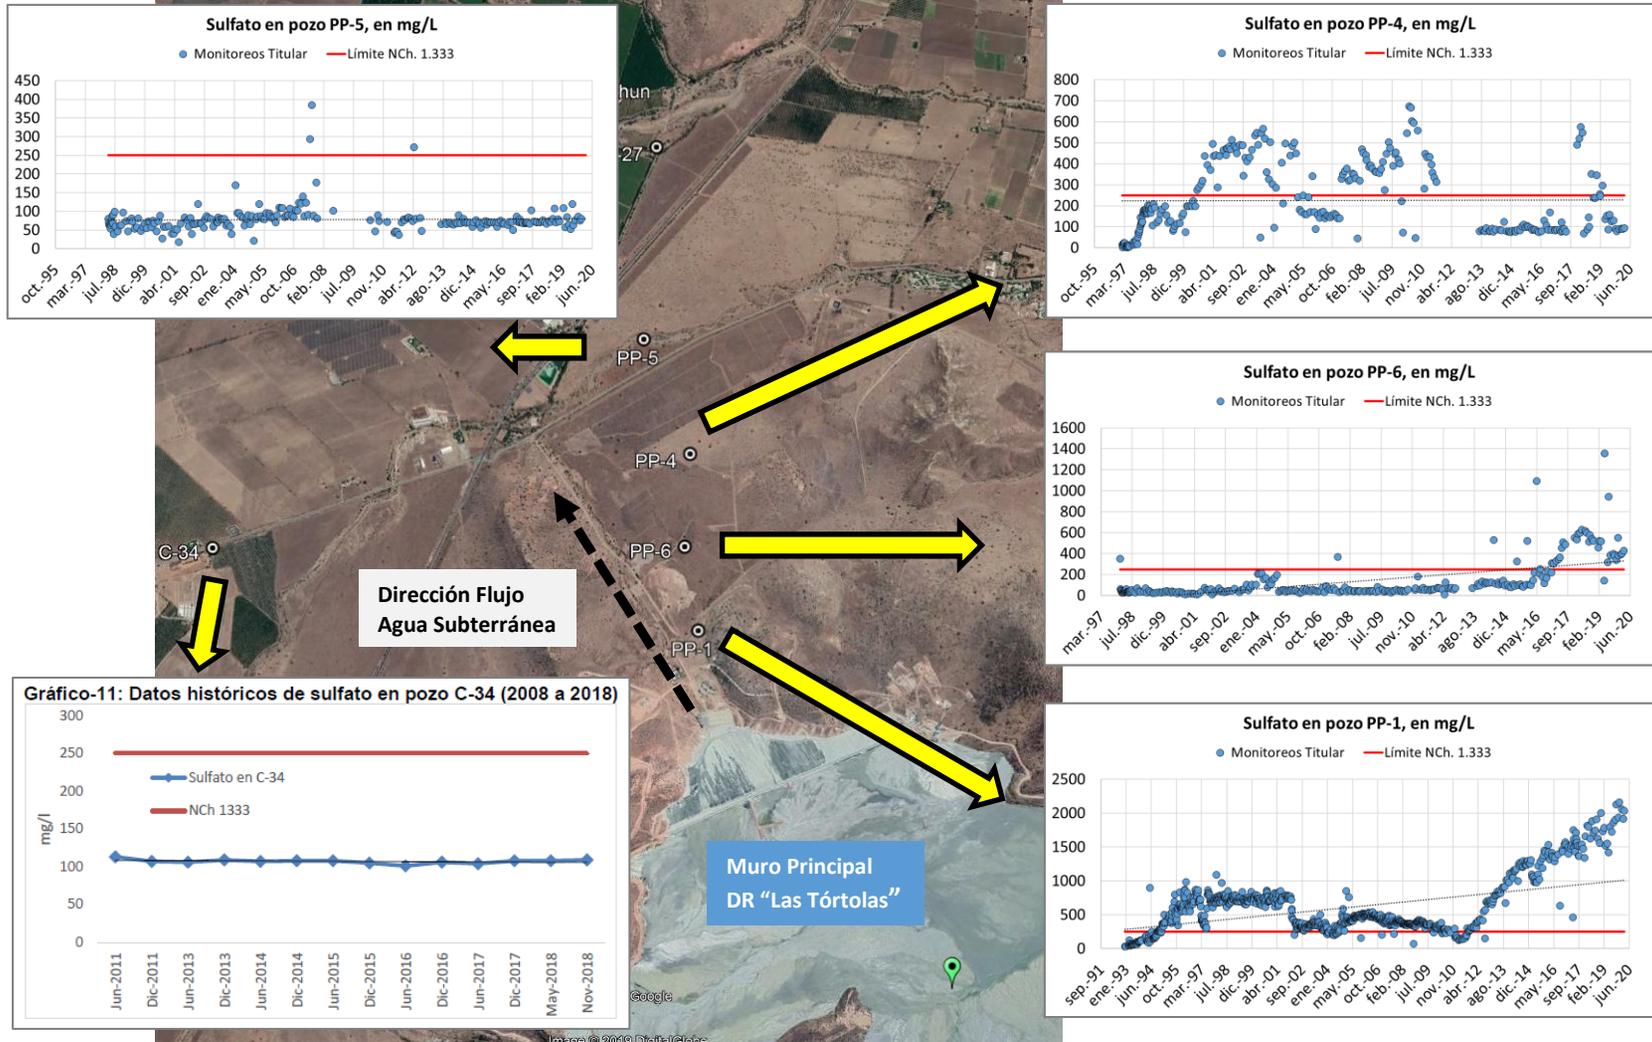
Figura 5

- e. En su mismo Oficio, la DGA informó que: *“El alza continua de las concentraciones de Sulfato en 3 de los 4 pozos reflejan un **cambio significativo en la calidad de las aguas del acuífero aguas abajo del Pozo PP-1** registrando concentraciones superiores a 200 mg/L”, y que “la medida actualmente implementada **no ha logrado contener el avance de la pluma de contaminante** proveniente del tranque de relaves”* (énfasis agregado). En tanto, respecto de los puntos de monitoreo del muro este, la misma DGA señaló que: *“En el Pozo PME2 se evidencia un alza sostenida de las concentraciones de Sulfato y de niveles de agua subterránea que no se relacionan con el acuífero Chacabuco-Polpaico lo que **refleja una influencia del agua del tranque de relaves y un avance de la pluma de contaminante**”* (énfasis agregado).

Descripción medio de prueba: Concentraciones históricas del parámetro Sulfato en pozos de la Red de Monitoreo del DR "Las Tórtolas", aguas abajo del muro principal de la instalación. Se observa que algunos de los pozos superan el límite de referencia de 250 mg/L establecido en la NCh. 1.333 (Norma de Riego) y también el límite de 200 mg/L establecido en la RCA N°3159/2007 para el sector ubicado bajo el pozo PP-1. Elaboración SMA a partir de los datos informados por Anglo American Sur S.A.

- En relación al muro principal: **"En vista de los antecedentes, este Servicio no lograría validar que el bombeo realizado a la fecha haya contribuido a disminuir las concentraciones de sulfato en los pozos de calidad PP1 y PP6 (a la última fecha de monitoreo) como lo menciona el titular en Propuesta Técnica "Mejoramiento Sistema de Control de Infiltraciones Muro Principal Tranque Las Tórtolas"**. Ello pues, las concentraciones se mantienen similares en la actualidad respecto a las observadas en el 2018, y porque además se revierten rápidamente una vez que el bombeo disminuye, se vuelven irregulares o se detienen (...).
Este Servicio, no puede descartar que la intercepción de infiltraciones en las inmediaciones de los pozos PP1 y PP6 haya sido efectiva en los pozos PP4 y PP5 al no aumentar las concentraciones de sulfato de estos pozos en el tiempo, pero tampoco puede descartar que la pluma esté siguiendo una dirección diferente a la ubicación de estos pozos.
