INFORME TÉCNICO DE FISCALIZACIÓN AMBIENTAL

CERDOS JACQUES Y LORENZINI

DFZ-2021-2181-VII-RCA

DICIEMBRE 2021

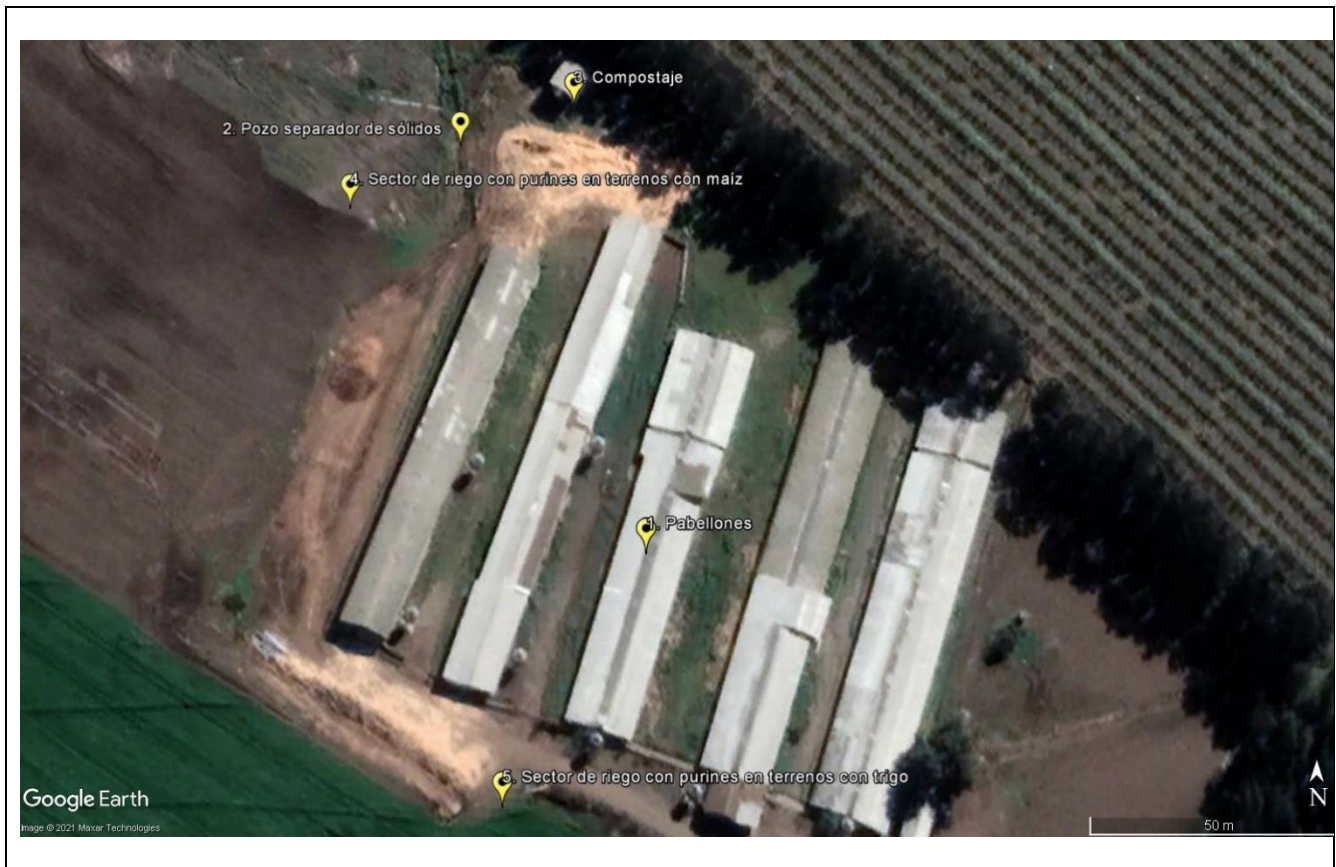
4.3.2 Esquema de recorrido

| N° de estación | Nombre/Descripción de estación |
| 1 | Pabellones. |
| 2 | Pozo separador de sólidos. |
| 3 | Compostaje. |
| 4 | Sector de riego con purines en terrenos con maíz. |
| 5 | Sector de riego con purines en terrenos con trigo. |

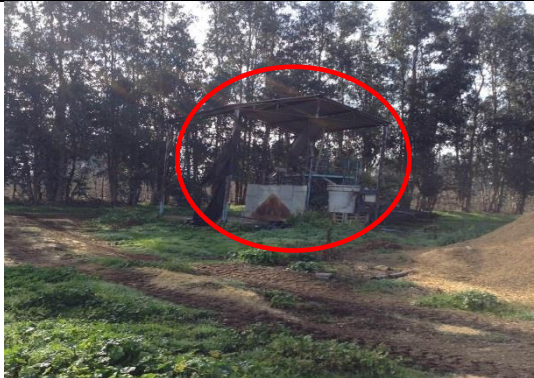
| Fotografía 5. | Fecha: 22 de julio de 2021. | Fotografía 6. | Fecha: 22 de julio de 2021. |

- i. Posteriormente, se constató la existencia de un pozo separador de la fracción sólida del purín (coordenadas UTM: 6.106.155 N – 297.899 E). Fotografía 5.

| Descripción del medio de prueba: pozo separador de la fracción sólida del purín. | | Descripción del medio de prueba: estructuras denominadas bins o jaulas, donde se destinan los cerdos muertos y se les adiciona el aserrín proveniente de los pabellones de camas calientes para compostaje. | |

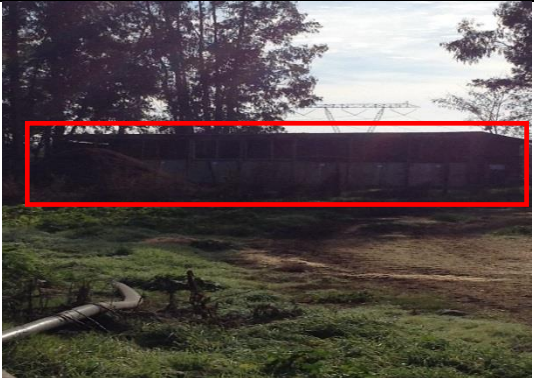
- m. Los cerdos muertos se destinan a 8 estructuras denominadas bins o jaulas. Allí se depositan y se les adiciona el aserrín proveniente de los pabellones de camas calientes. Fotografía 6.

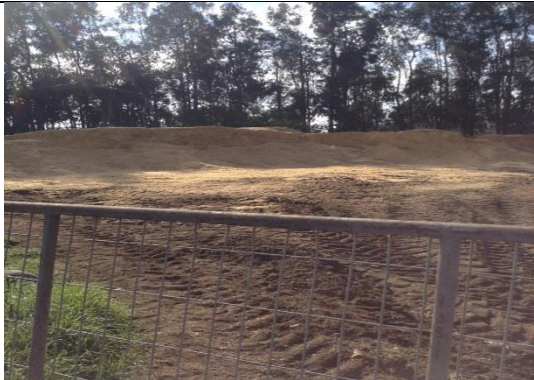
| Fotografía 7. | Fecha: 22 de julio de 2021. | Fotografía 8. | Fecha: 22 de julio de 2021. |

| Descripción del medio de prueba: pilas de aserrín utilizadas para el método de compostaje. | | Descripción del medio de prueba: pilas de aserrín utilizadas para el método de compostaje. | |

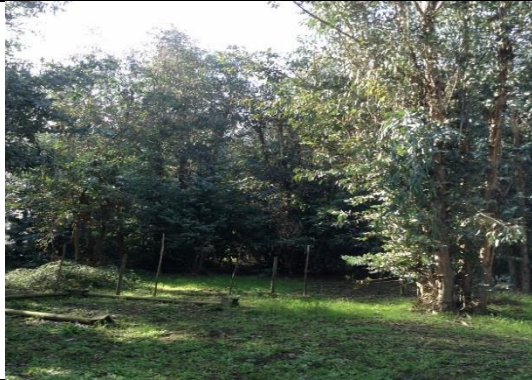
| Fotografía 9. | Fecha: 22 de julio de 2021. | | Fotografía 10. | Fecha: 22 de julio de 2021. | |

- r. Finalmente, se constató la existencia de cortinas vegetales de Eucaliptus, por el contorno Norte de la UF y al frente de la comunidad de Tres Esquinas. Fotografías 9 y 10.
