INFORME TÉCNICO DE FISCALIZACIÓN AMBIENTAL

DFZ-2022-53-VIII-SRCA

Requerimiento de Ingreso al SEIA

FORESTAL Y AGRÍCOLA TUBUL

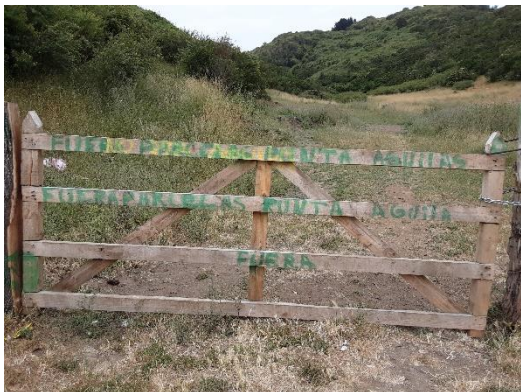
Fotografía 1.	Fecha: 07-12-2021		Fotografía 2	Fecha: 07-12-2021	
Coordenadas UTM DATUM WGS84 HUSO 18	Norte:	Este:	Coordenadas UTM DATUM WGS84 HUSO 18	Norte:	Este:
Descripción del medio de prueba: Portón de acceso al predio denunciado, cerrado.			Descripción del medio de prueba: Camino asfaltado observado desde carretera P-204. No se observa maquinaria, instalación de obras, ni indicios de faenas constructivas..

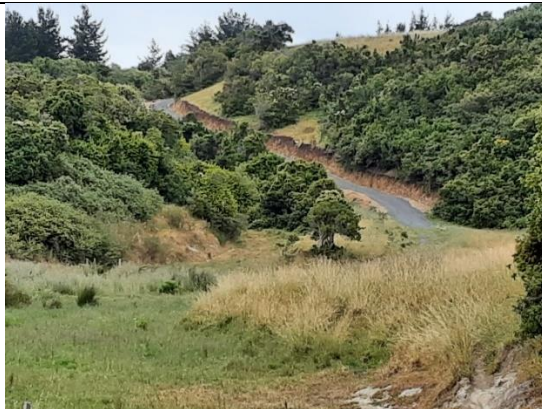
Número de hecho constatado: 1	Estación N°: 1 y 2
Documentación Revisada: ID 1 , 2, 3, y 4	
Hechos constatados: INSPECCION AMBIENTAL de fecha 07-12-2021 <ul style="list-style-type: none">a) En el marco de la denuncia ciudadana 421-VIII-2021, las cual denunciaba la construcción de un camino para un supuesto un loteo con fines inmobiliarios en el sector de Hijueta Tubul, comuna de Arauco, sin autorización ambiental, y con la descripción de una seria de menoscabos al patrimonio natural (corta de leña nativa y alteración de cauce) y cultural (afectación de conchales y alteración de sitio cultural de comunidad lafkenche), se efectuó inspección a l lugar de los hechos denunciado el día 07 de diciembre de 2021 (Anexo 1).b) La denunciada identificaba que la construcción del camino, tenía identificado como fin último la ejecución de un presunto proyecto denominado “Loteo Tubul- parcelas Punta Águila”c) Señalar, que en vista de las afectaciones relatadas en la denuncia, se procedió a efectuar la derivación a los organismos competentes, mediante ORD OBB N° 594/2021 (Anexo 2)., a los siguientes organismos públicos, para su actuación en el marco de sus competencias sectoriales:<ul style="list-style-type: none">i. Consejo de Monumentos Nacional (CMN), por los hechos denunciados de una potencial afectación de restos arqueológicos (conchales)ii. Corporación Nacional Forestal (CONAF), por los hechos denunciados de corta de bosque nativoiii. Corporación Nacional de desarrollo Indígena (CONADI), por los hechos denunciados de una afectación a un rewe ceremonial de comunidades Lafkenches.iv. Dirección General de Aguas (DGA), por el hecho denunciado de una modificación de cauce.d) En la inspección ambiental del 07.12.2021, personal de la SMA se apersona en el acceso del predio de los hechos denunciados, cuyo acceso de encuentra cerrado con candado, sin poder localizar a nadie en el lugar (Fotografía N°1)e) Desde el portón, ubicado en la Ruta P-204 camino a Tubul, y al costado de la torre Agua Potable Rural, se constató la inexistencia de maquinaria, personal o instalación de obras.f) Unos metros abajo, en dirección a la localidad de Tubul por la carretera, se observó parte de un camino asfaltado hacia el cerro, pero sin otra intervención atribuible a la construcción de un loteo (Fotografía N° 2)

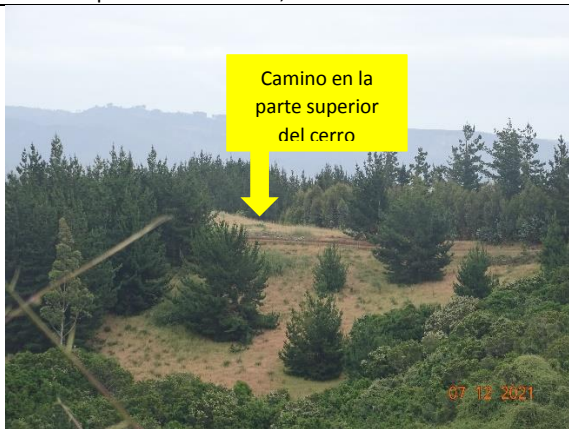
- i) Desde ese punto se logró observar parte de una huella o camino en la parte superior del cerro (Fotografía N°3), sin verificarse u observarse la presencia de maquinaria u obras atribuibles a faenas de urbanización, loteo o construcción, sin perjuicio de que no se tenía una vista completa del predio denunciado.

Fotografía 3.	Fecha: 07-12-2021		Fotografía 4.	Fecha: 07-12-2021	
Coordenadas UTM DATUM WGS84 HUSO 18	Norte: 5.879.028,56	Este: 637.310,81	Coordenadas UTM DATUM WGS84 HUSO 18	Norte:	Este:
Descripción del medio de prueba: Imagen del cerro existente dentro de la propiedad denunciada			Descripción del medio de prueba: Avisos publicitarios, presentados por el werken de la comunidad
