INFORME TÉCNICO DE FISCALIZACIÓN AMBIENTAL

MANTENIMIENTO, MEJORAMIENTO Y MODERNIZACIÓN ANTONIO VARAS 1438

DFZ-2022-7-XIII-NE

ENERO 2022

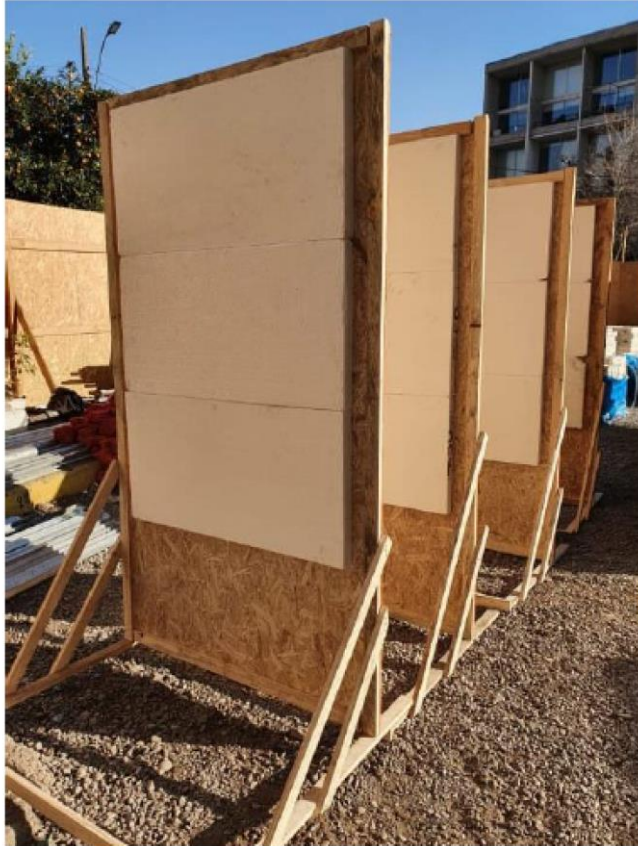
4. PANTALLAS ACÚSTICAS.

De los antecedentes entregados por el titular, las pantallas acústicas son consideradas útiles para la mitigación del ruido ambiental (tanto como para ruido ocupacional) (Figura 1), sin embargo, no se especifican sus características constructivas, por lo que no es posible validar la medida de control.

Figura 1. Pantallas acústicas – Fuente: Entregada por el titular en su carta con fecha 06 de diciembre de 2021

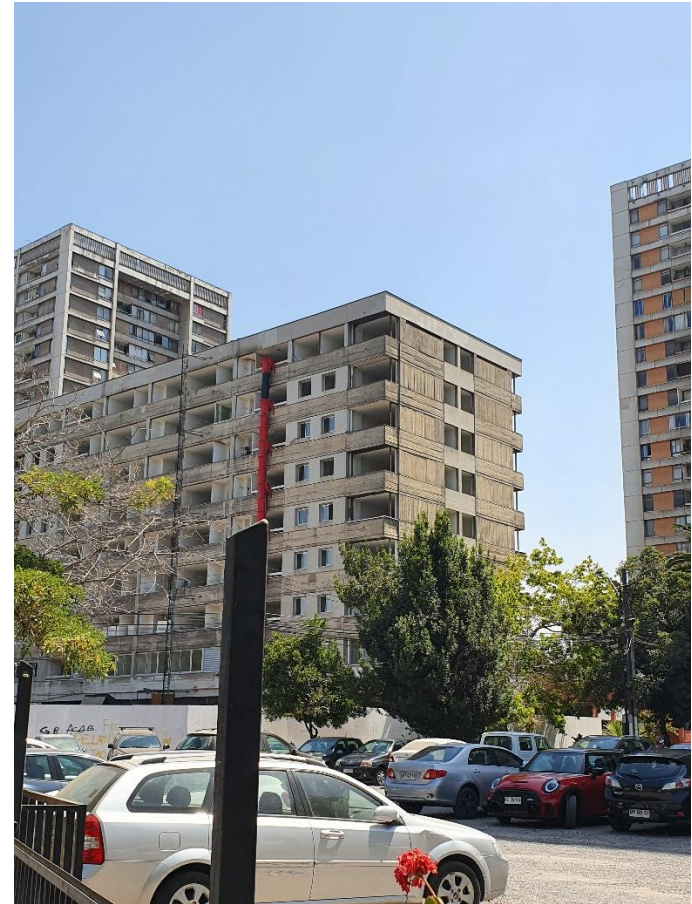
<p>Salud del Ejército de Chile para efectuar la faena constructiva), quien señala que la faena constructiva corresponde a una remodelación, dentro de los trabajos efectuados se encuentran el picado del piso para la instalación sanitaria y eléctrica (sobre losa). Indica además que la fecha de término se extendió para el 28 de marzo de 2022 y que actualmente se encuentran instalando muebles, tinajas, cerámicos y pintando.</p> <p>Dentro de las medidas de control, Roberto Salgado indica que para faenas con ruidos constantes (no esporádicos) se utilizan pantallas acústicas fabricadas con Aislapol. Asimismo, el proyecto cuenta con un cierre perimetral de 2,4 metros de altura en madera OSB, sin relleno fonoabsorbente (Figura 3).</p> <p>Al respecto de la inspección en terreno, es posible señalar que el cierre perimetral no es suficiente para atenuar los niveles de ruido generados por el proyecto, dado que los receptores aledaños se encuentran a distancias muy cortas, asimismo, la barrera no cuenta con material fonoabsorbente.</p> <p>Si bien la construcción correspondería a una remodelación de un edificio existente, es asimilable a una etapa de terminaciones de una faena constructiva, por el grado de modificaciones que se están efectuando en su interior.</p>

Figura 2. Vista general faena constructiva. – Fuente: inspección en terreno 23/12/2021

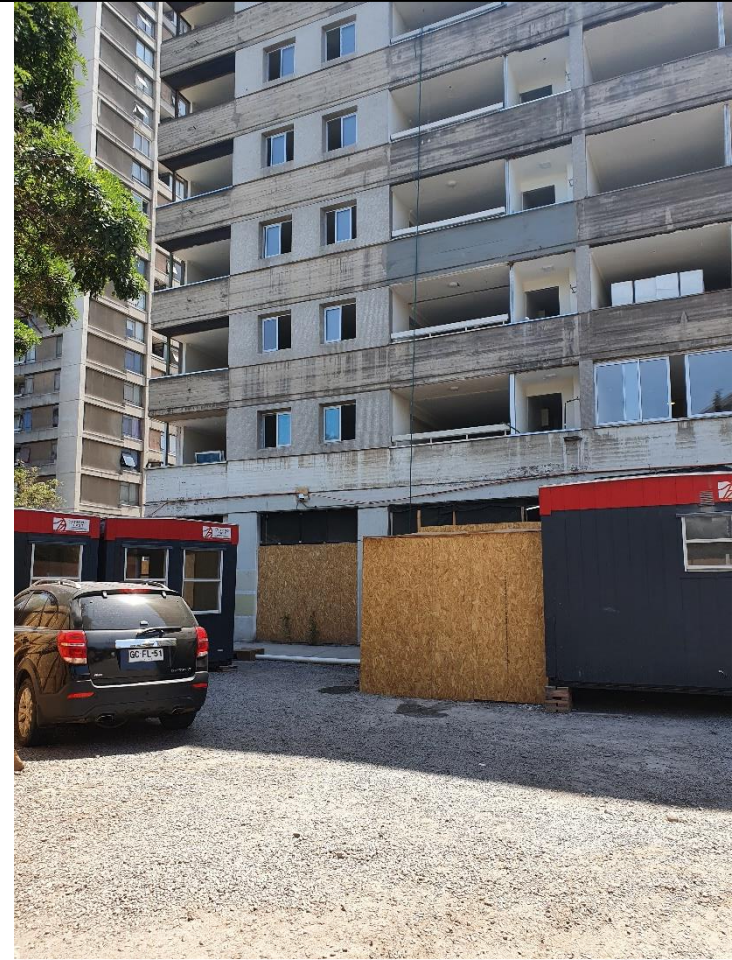
Figura 4. Vista faena constructiva. – Fuente: inspección en terreno 23/12/2021.
