INFORME TÉCNICO DE FISCALIZACIÓN AMBIENTAL

Requerimiento de Ingreso al SEIA

HOY ELUCHANS

DFZ-2022-88-V-SRCA

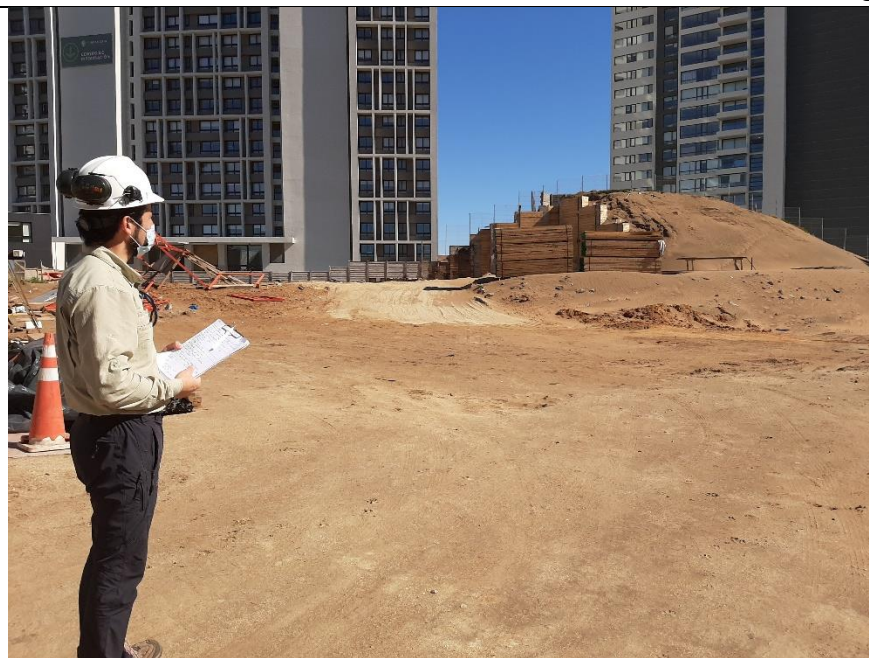
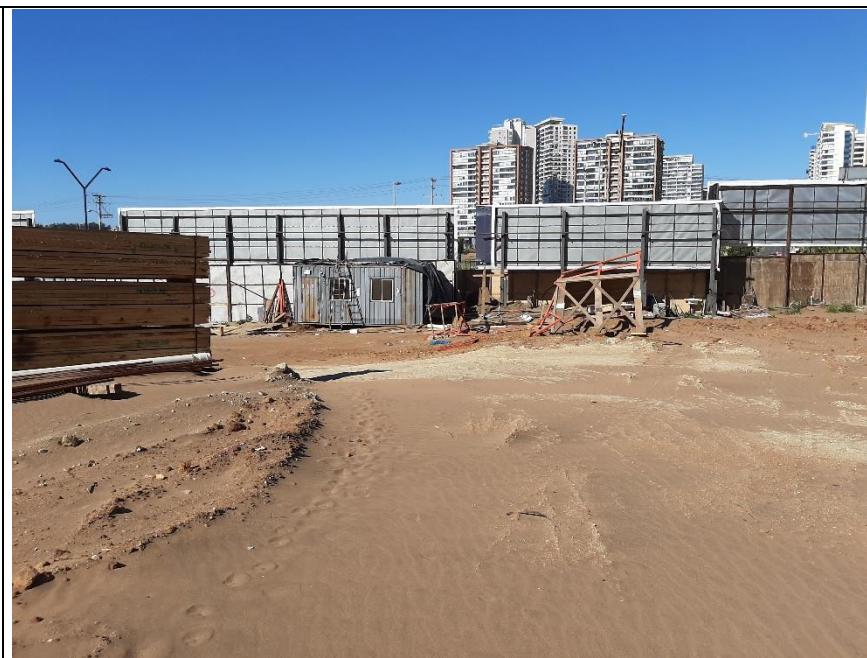
| Fotografía 1. | | Fecha: 01-10-2021 | | Fotografía 2. | | Fecha: 01-10-2021 | |

| Descripción del medio de prueba: Vista del sitio de emplazamiento del proyecto "Hoy Eluchans". | | | | Descripción del medio de prueba: Vista del sitio de emplazamiento del proyecto "Hoy Eluchans". | | | |

| Hechos constatados: <ol style="list-style-type: none">1. La SMA efectuó una actividad de fiscalización generada de oficio, cuyo objetivo fue determinar la existencia de una posible elusión al SEIA por parte del titular del proyecto inmobiliario “Hoy Eluchans”, realizándose actividades de inspección en terreno y examen de información.2. Se realizó una inspección ambiental con fecha 30 de septiembre de 2021 (Anexo 1) en la cual se constató lo siguiente:<ol style="list-style-type: none">a. Se sostuvo una reunión en la oficina de ventas del proyecto inmobiliario, la Srta. Ávila, encargada técnica del proyecto, señaló que se realizaron actividades de movimiento de tierras para llegar a la cota 0, las cuales fueron ejecutadas entre los meses de marzo y agosto de 2021.b. Respecto a la envergadura del proyecto, la Srta. Oyarzun, encargada de ventas del proyecto, indicó que corresponde a 2 edificaciones, una contemplada para vivienda, de 140 departamentos, y la otra para oficina, de 117 oficinas.c. En relación al inicio de actividades de construcción, la Srta. Ávila indicó que se proyecta iniciar las actividades en diciembre de 2021.d. En el momento de la inspección, no se visualizan maquinarias en movimiento o actividades de movimiento de áridos.e. Respecto a la gestión de las autorizaciones asociadas, la Srta. Ávila indicó que cuenta con autorización ante la Dirección de Obras Municipales (DOM e adelante), y que presentó una consulta de pertinencia ante el SEA el día 07 de septiembre de 20213. Se realizó una segunda inspección ambiental con fecha 1 de octubre de 2021 (Anexo 2) en la cual se constató lo siguiente:<ol style="list-style-type: none">a. El titular indicó que previo a la ejecución de faenas de movimientos de tierra en el terreno, se realizó un levantamiento y estudio de presencia de ejemplares de vegetación xerofítica y nativa, la cual fue realizada por Consultora MG Medio Ambiente en febrero de 2021, cuya campaña de monitoreo, fue realizada el 14 de enero de 2021. Declaró que dicho monitoreo y estudio de flora y vegetación fue realizado de manera voluntaria por el titular, y cuyo análisis de los resultados presentados, se estimó no pertinente la presentación y tramitación de alguna solicitud de intervención de flora nativa, en protección, ante CONAF.b. El Sr. Labbé, representante legal del titular, indicó que dicho proyecto consta de la construcción de 2 torres de edificios, consistente en un edificio para oficinas y otro para departamentos, y el terreno para edificación corresponde al Lote A.c. En el área de emplazamiento del proyecto, se constató un terreno dunar, con una explanada y algunos materiales y movimiento de terreno y en el suelo algunas huellas que evidencian de tránsito de vehículos cercanos al portón de acceso. (Fotografía 1 y 2) | |

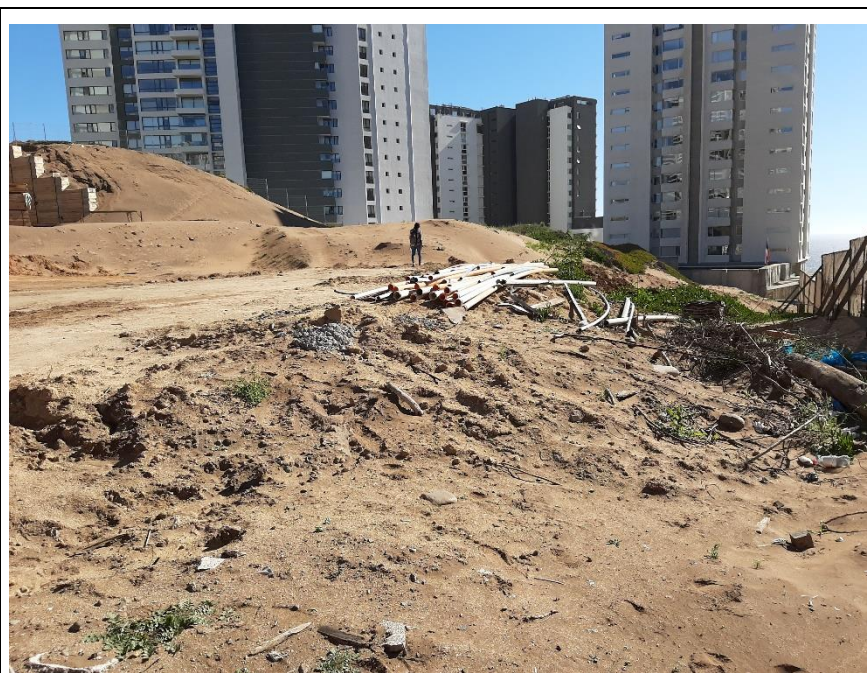
Fotografía 4.

Descripción del medio de prueba: Vista de material de construcción y escombros dentro del predio del proyecto “Hoy Eluchans”

- d. El terreno donde se emplazarán las torres se observó que cuenta con un leve desnivel desde el sur al norte. Este último sector, se encuentra actualmente emparejado a nivel de suelo y vía pública. En un sector del deslinde Surponiente del terreno, se observaron tramos de muro formados en su base con pilas de concreto y cubiertas con tablas. (Fotografía 3 y 4)

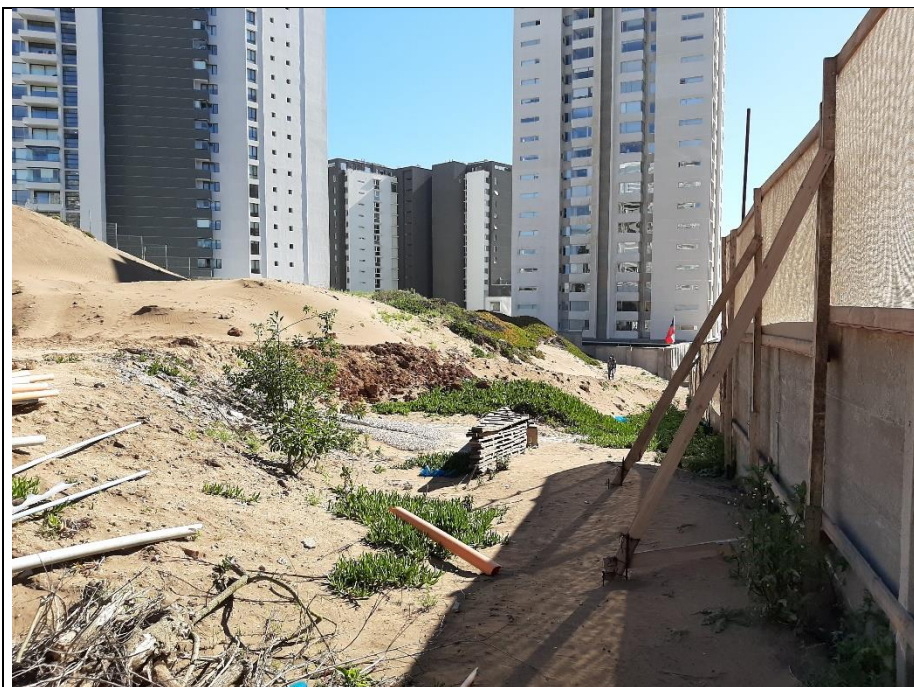
| Fotografía 7. | Fecha: 01-10-2021 | | Fotografía 8. | Fecha: 01-10-2021 | |

| Descripción del medio de prueba: vista de cercos perimetrales con malla raschel construidos en el borde del predio, a un lado de otros proyectos inmobiliarios. | | | Descripción del medio de prueba: vista de cercos perimetrales con malla raschel construidos en el borde del predio, a un lado de otros proyectos inmobiliarios. | | |

- f. A costados del muro del deslinde sur, existen panderetas de malla raschel, las que según señala Srta. Ávila estas fueron instaladas al momento de realizar las faenas de movimientos de tierras, y que por motivos de reclamos por parte de propietarios de edificio colindante, por posible riesgos de caída por viento, se optó por ser retirados y dejados en suelo del terreno. (Fotografía 7 y 8)
