INFORME TÉCNICO DE FISCALIZACIÓN AMBIENTAL

PARQUE SOLAR FOTOVOLTAICO EL CASTAÑO

DFZ-2021-1506-VI-RCA

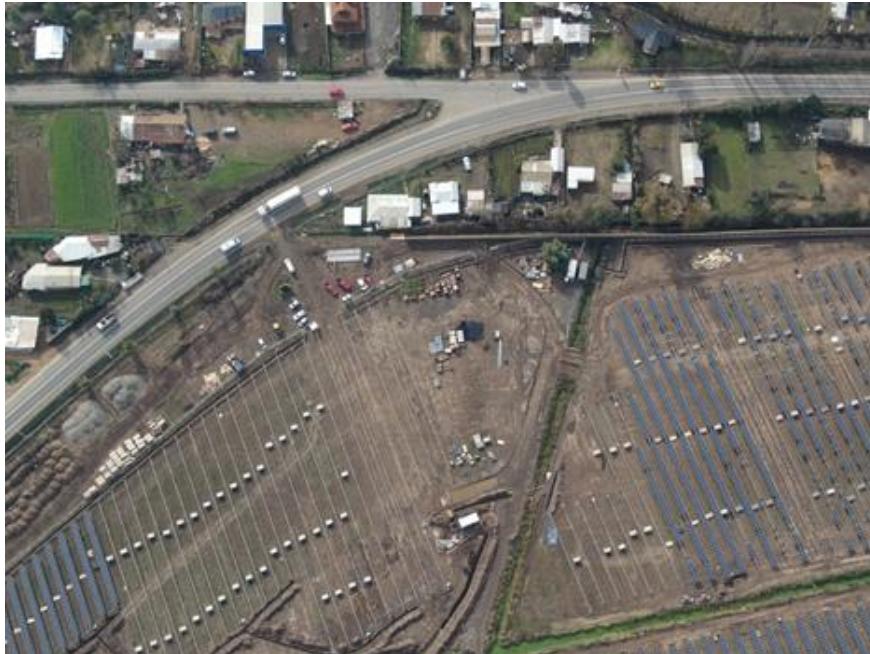
Fotografía 1.

Descripción del medio de prueba: En fotografía tomada con drone, se observa el sector de acceso al proyecto, donde se aprecia etapa de construcción del mismo.

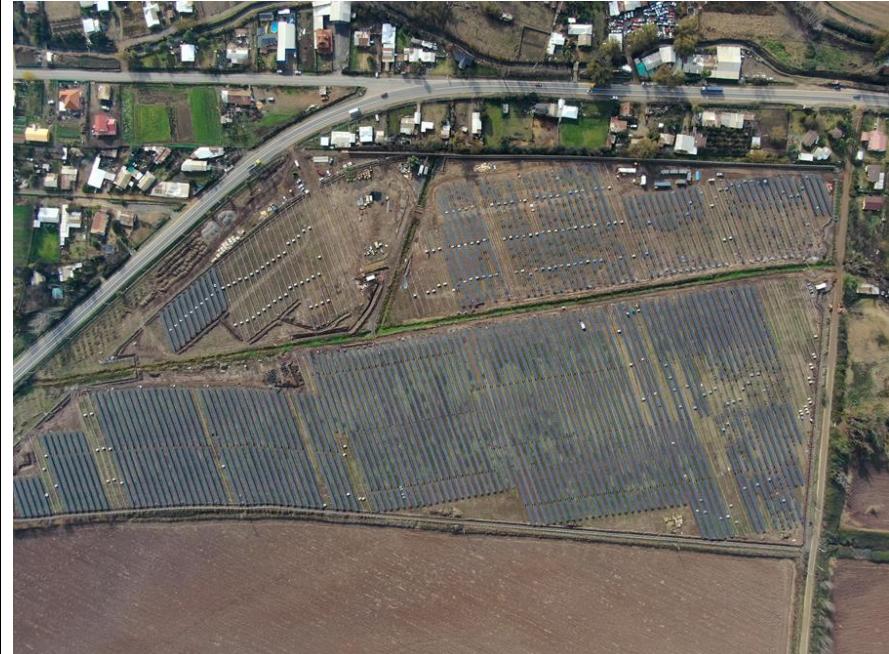
Fotografía 2

Descripción del medio de prueba: En fotografía tomada con drone, se observa el área total del proyecto. Se aprecia la fase de construcción, con todas las áreas que conforman el proyecto.
