## INFORME TÉCNICO DE FISCALIZACIÓN AMBIENTAL

**MINA EL TENIENTE**

**DFZ-2021-969-INTER-RCA**

**ENERO 2022**

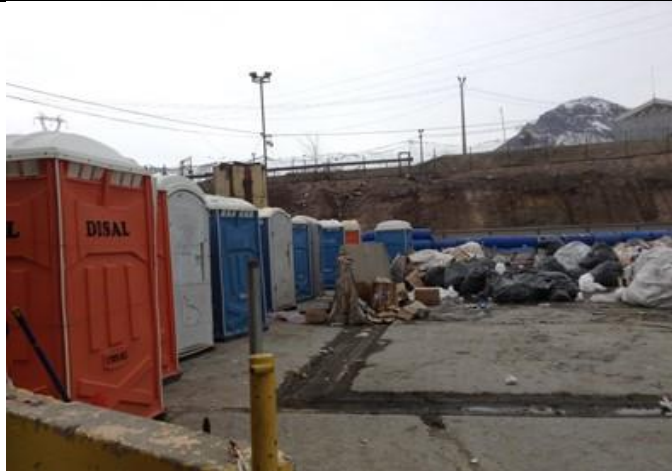
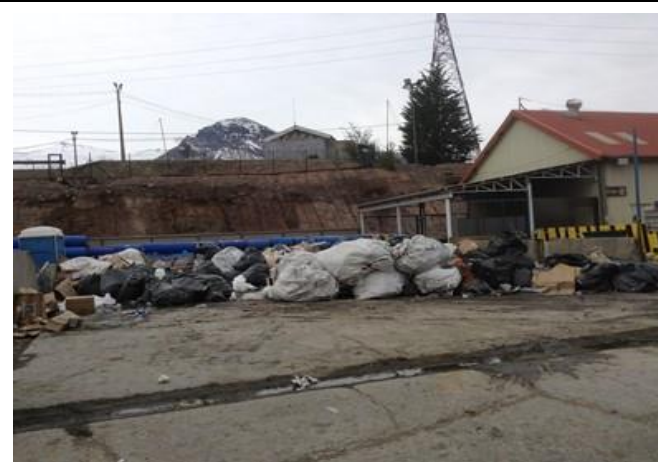
**Fotografía 3.**

**Descripción Medio de Prueba:** Acopio de residuos industriales asimilables, cajas de cartón, bolsas negras plásticas, maxisacos blancos con residuos y plásticos de color azul.

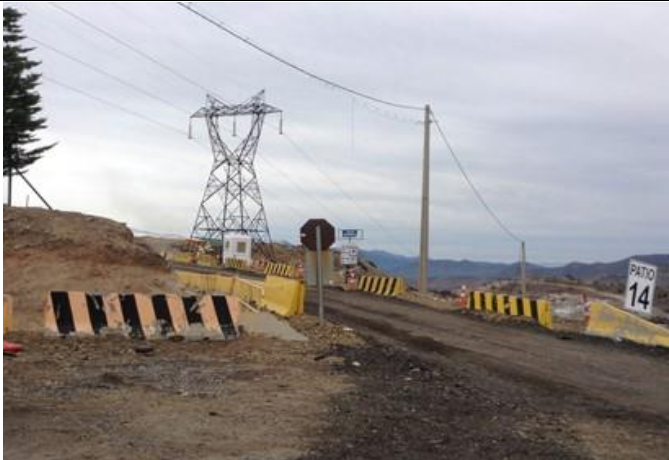
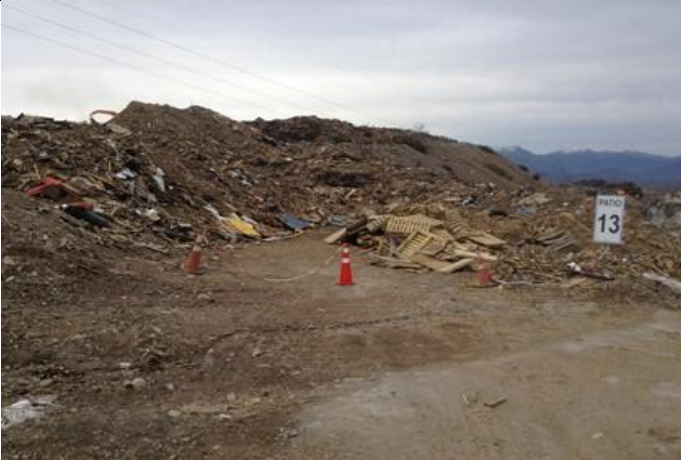
| Registros | | | |
|---|---|---|---|
| <b>Descripción Medio de Prueba:</b> Vista del patio 14, en cuyo interior existe acopios maderas y ramas. | | <b>Descripción Medio de Prueba:</b> Vista del patio 13, en cuyo interior existe acopios de maderas, chips y ramas. | |

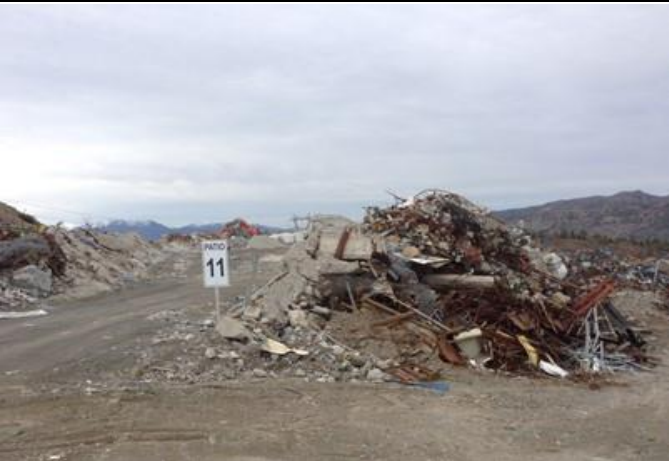
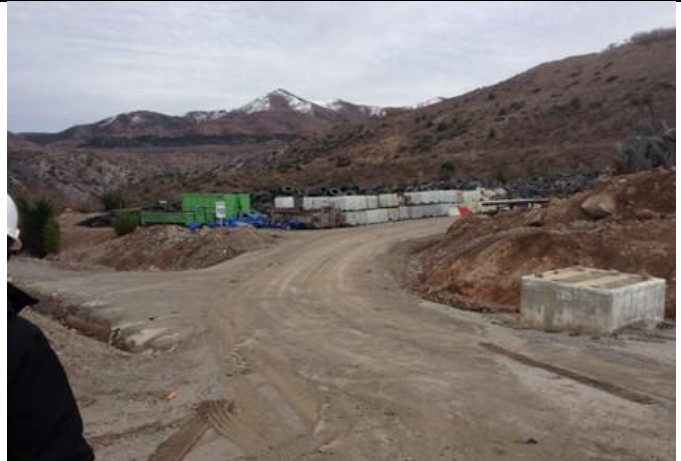
| Registros | | | |
|---|---|---|---|
| <b>Descripción Medio de Prueba:</b> Patio de escombros, con tierra, piedras, hormigón planchas y partes metálicas de maquinaria, mallas de metal con hormigón, fierros oxidados. | | <b>Descripción Medio de Prueba:</b> Patio de neumáticos con acopio a granel y en bateas, de distintos tamaños. También se observó la presencia de bins plásticos vacíos. | |

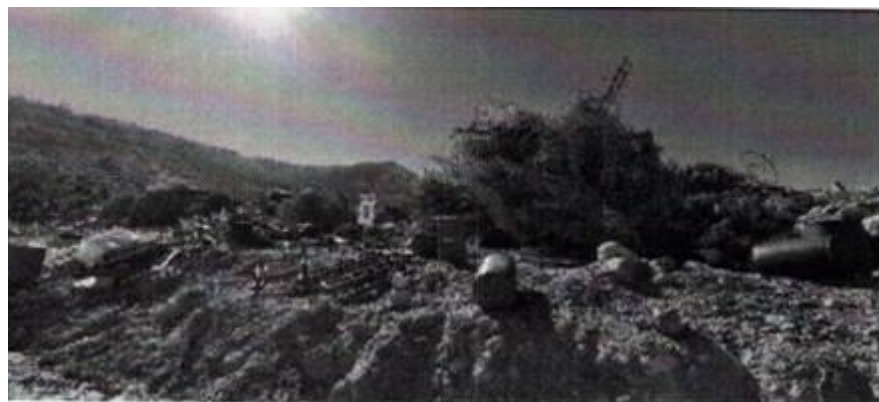
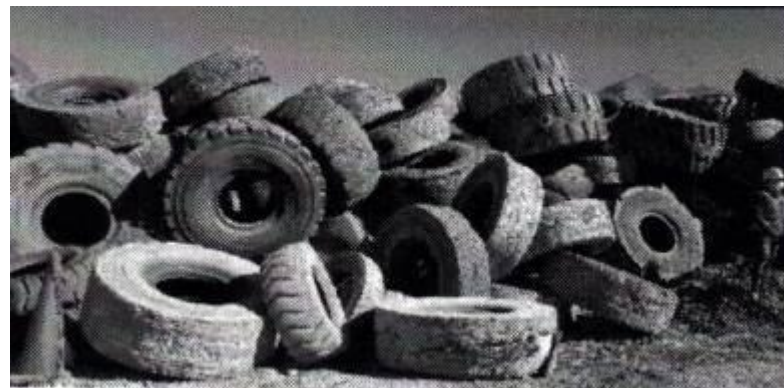
**Fotografía 9.**

**Descripción Medio de Prueba:** Acumulación de neumáticos en patio de neumáticos del CMRIS. Fotografía de la Autoridad Sanitaria, tomada en la inspección del 27-05-2021.

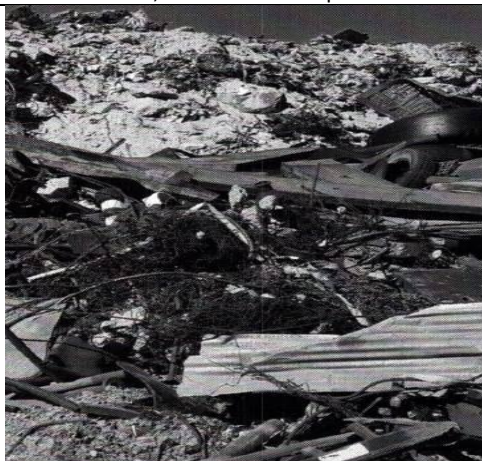
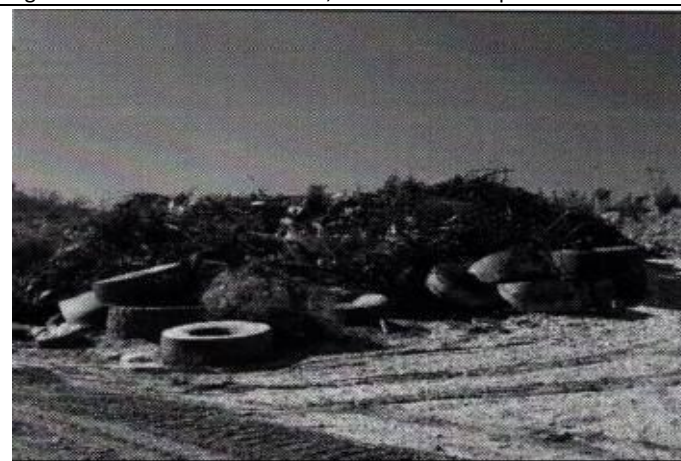
**Fotografía 11.**

**Descripción Medio de Prueba:** Acumulación de residuos sin segregar en el CMRIS. Fotografía de la Autoridad Sanitaria, tomada en la inspección del 27-05-2021.

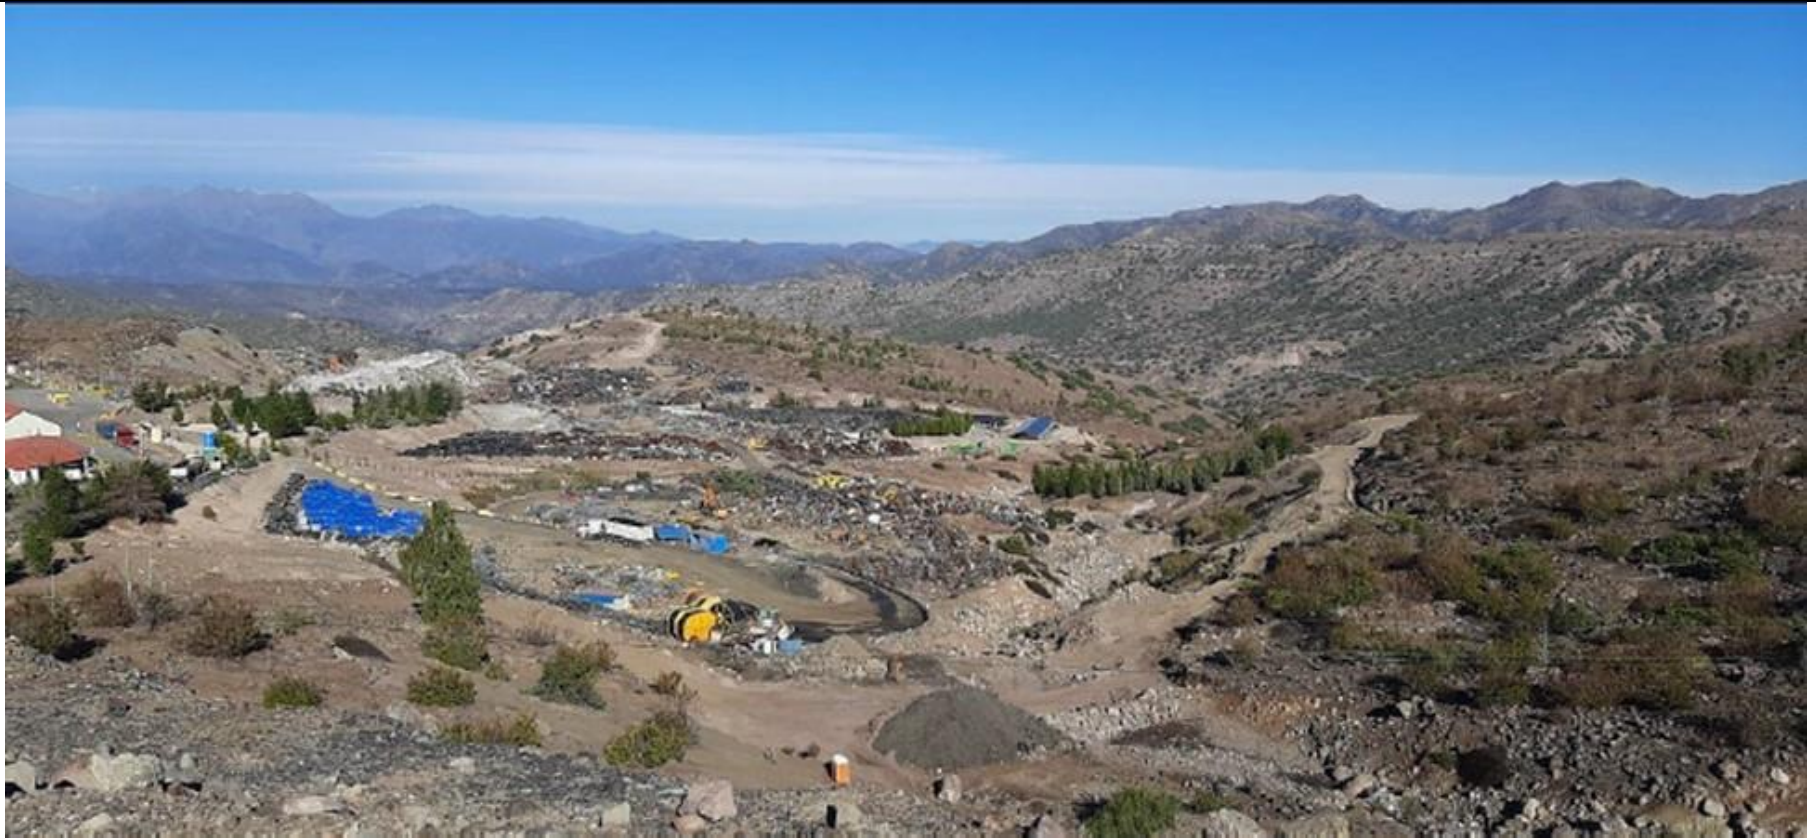
**Fotografía 13.**

**Descripción medio de prueba:** Panorámica que muestra los acopios de residuos en los patios del Centro de Manejo de Residuos Industriales Sólidos (CMRIS) (**Fuente:** Fotografía de la DGA, tomada durante la inspección ambiental de fecha 27-05-2021, incluida en la Minuta Técnica N°6/2021 que se adjunta al ORD N°577 del 12-05-2021 de la DGA Región del Libertador General Bernardo O'Higgins (ID5)).

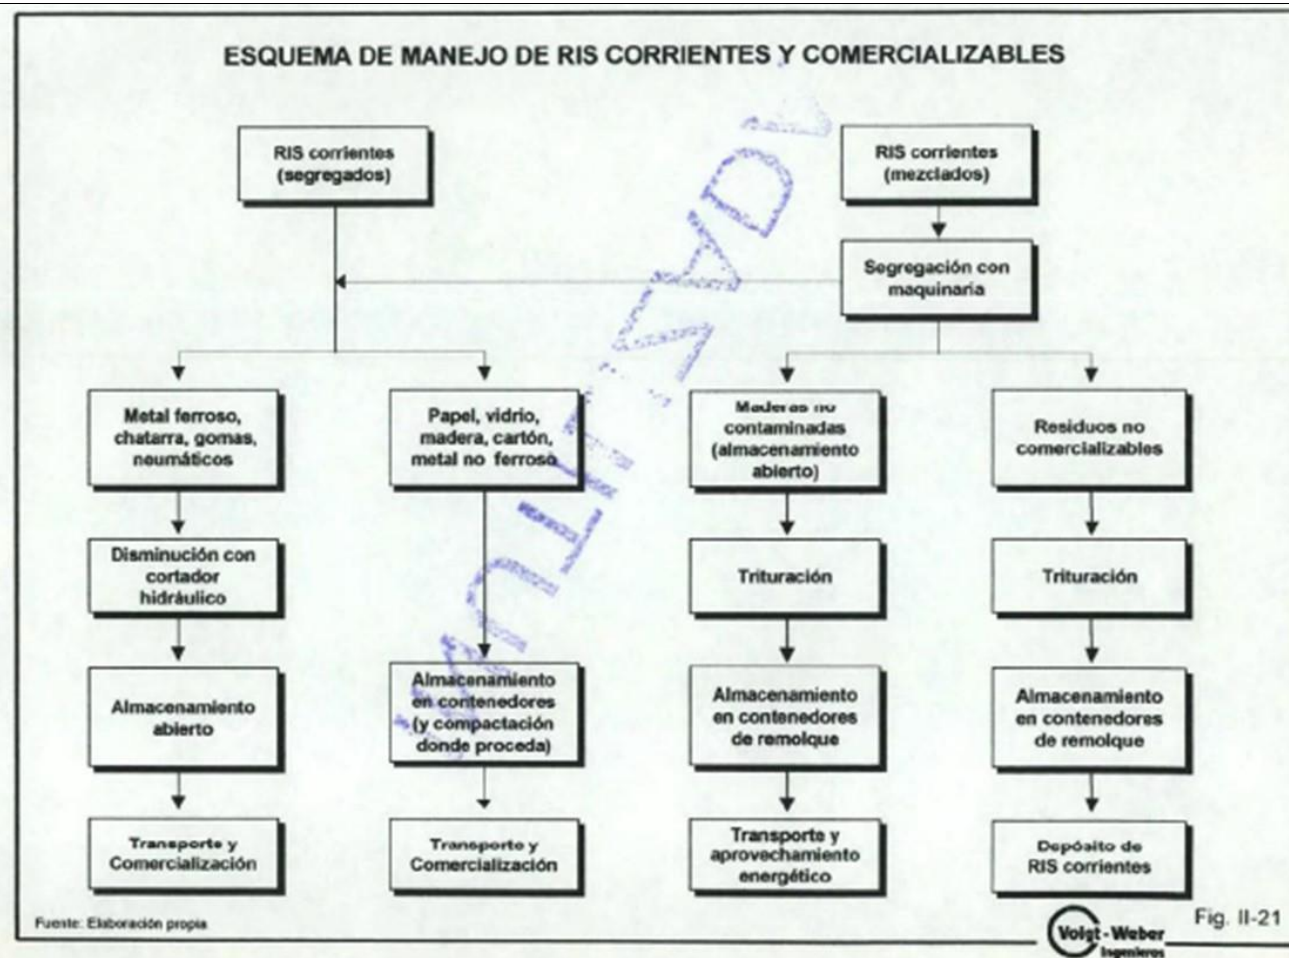
Figura 8

**Descripción del medio de prueba:** Esquema del manejo de los RIS al interior del CMRIS, en que se observa los residuos comercializables y no comercializables (**Fuente:** Figura II-21, ESQUEMA DE MANEJO DE RIS CORRIENTES Y COMERCIALIZABLES del Estudio de Impacto Ambiental del proyecto Centro de Manejo de Residuos Industriales Sólidos).

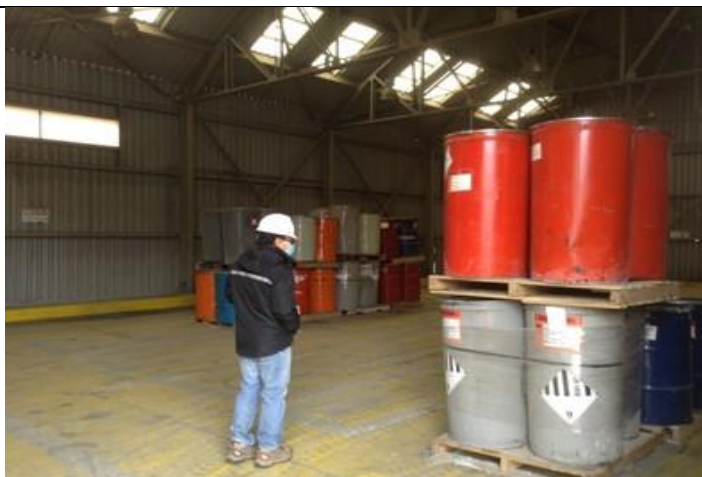
**Fotografía 14.**

**Descripción Medio de Prueba:** Bodega 1300, en primer módulo se observa tambores de color rojo, rotulados (Clase 9, según la NCh.382), y algunos de color negro y gris.

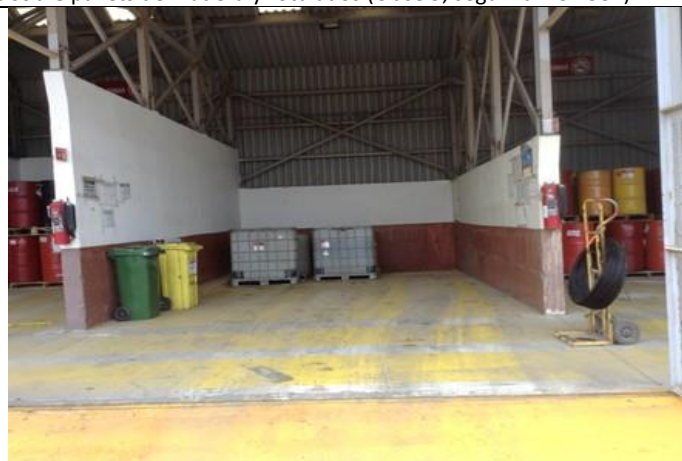
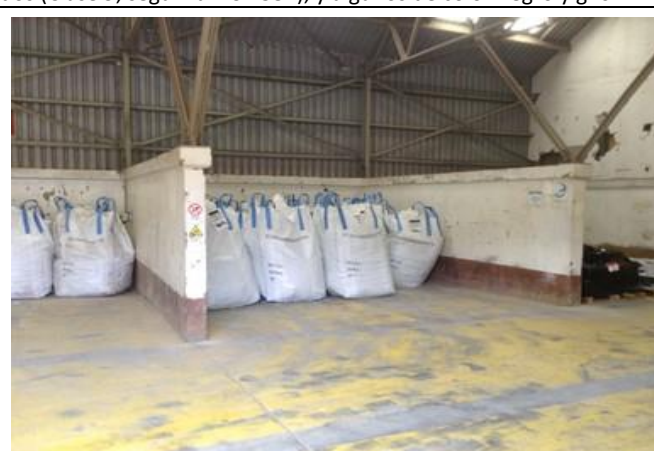
**Fotografía 16.**

**Descripción Medio de Prueba:** Bodega 1400, En su interior se observó maxisacos de color blanco "PULPAS INERTIZADAS PTRS" y un módulo con baterías embaladas con film plástico.

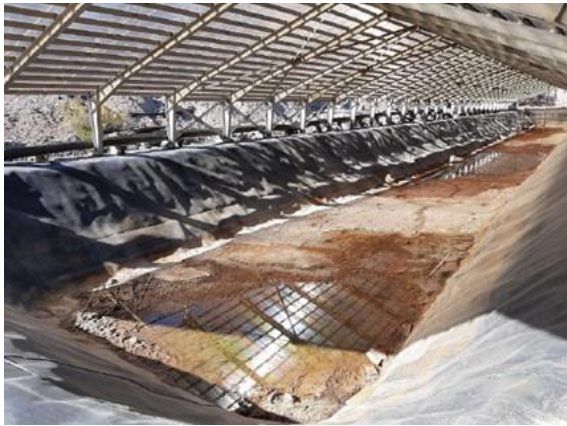
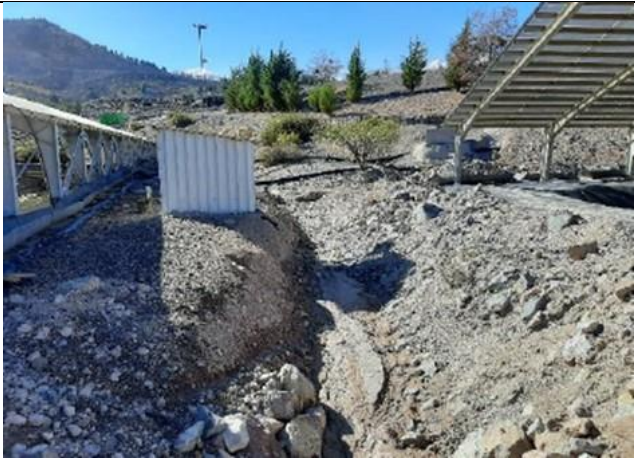
| Registros | | | |
|---|---|---|---|
| <b>Descripción Medio de Prueba:</b> Vista interior de la Piscina de acopio y evaporación de líquidos del CMRIS. Fotografía de la DGA, tomada en la inspección del 27-05-2021. | | <b>Descripción Medio de Prueba:</b> Zanja entre piscina de riles peligrosos y no peligrosos del CMRIS. Fotografía de la DGA, tomada en la inspección del 27-05-2021. | |

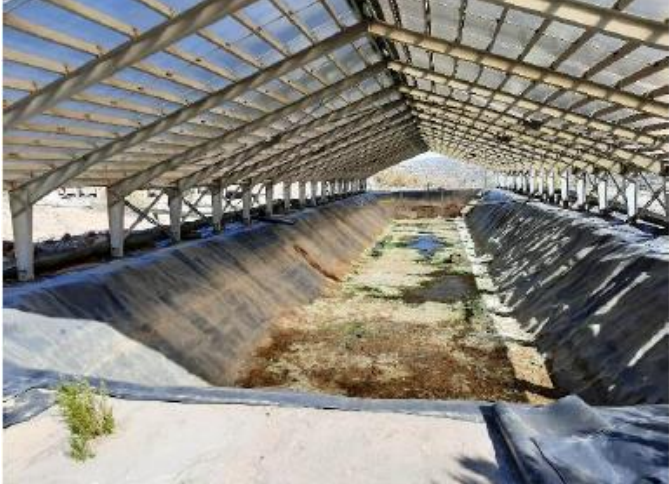
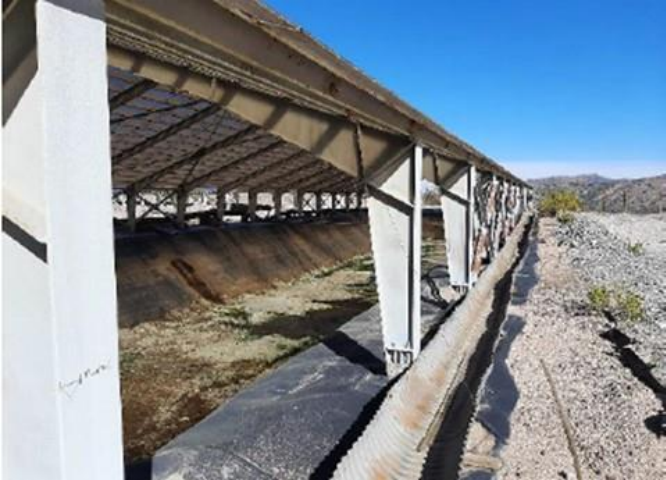
| Registros | | | |
|---|---|---|---|
| <b>Descripción Medio de Prueba:</b> Vista interior de la Piscina de RIS peligrosos del CMRIS. Fotografía de la DGA, tomada en la inspección del 27-05-2021. | | <b>Descripción Medio de Prueba:</b> Vista exterior de la Piscina de RIS peligrosos del CMRIS. Fotografía de la DGA, tomada en la inspección del 27-05-2021. | |

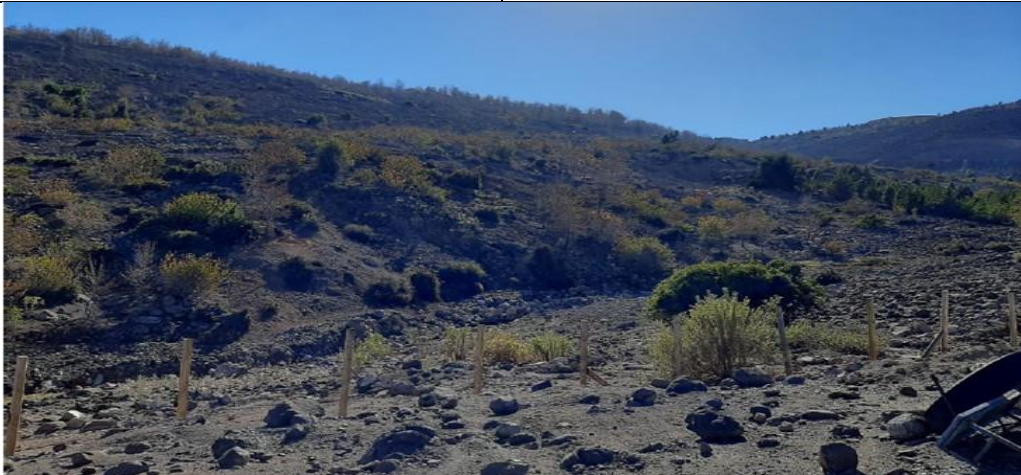
| Registros | | | |
|---|--|---|--|
| <b>Descripción Medio de Prueba:</b> Vista Panorámica de la Quebrada Los Pinos y la reja que la separa de los depósitos de RIS No peligrosos del CMRIS. Fotografía de la DGA, tomada en la inspección del 27-05-2021. | | | |

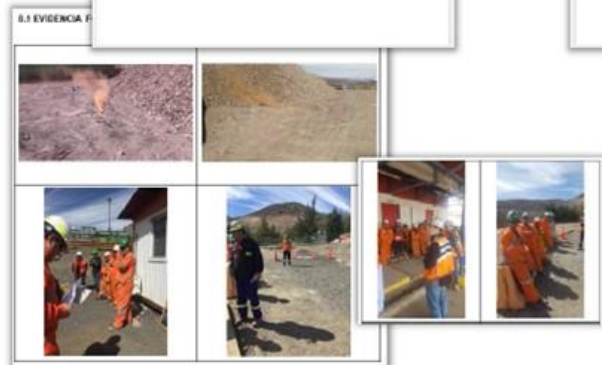
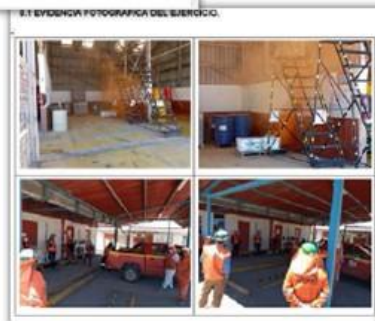
**Descripción del medio de prueba:** Programa de simulacro del año 2021 (**Fuente:** Imagen adjunta al Anexo IV Planes de Contingencia - RCA 104 de la Carta de CODELCO GSAE-070-2021 de fecha 22-06-2021, en respuesta a requerimiento de información de la SMA, contenido en inspección ambiental del 27-05-2021 (ID3))).

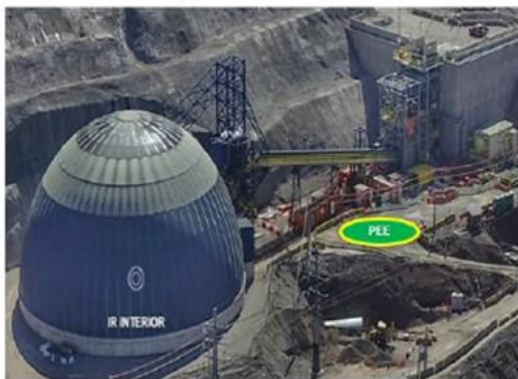
PEE Sector Acopio y Chancado PTE

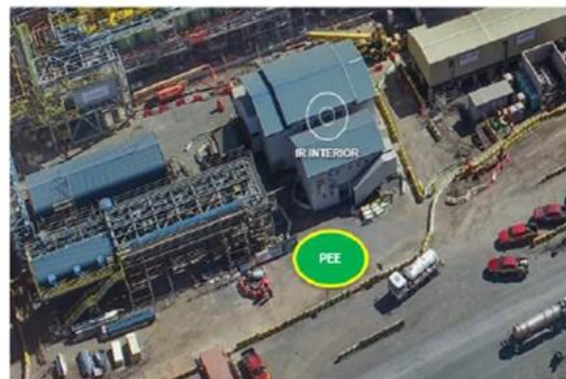
PEE Sector Frente a Edificio PTE

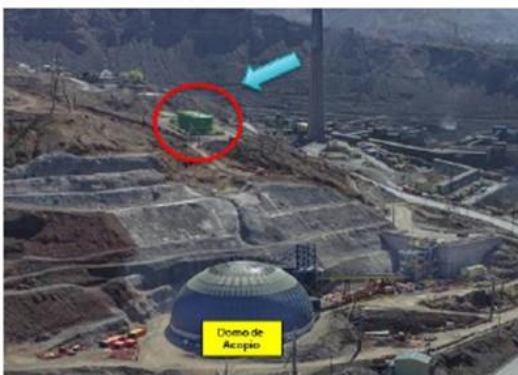
PEE Sector Estanques de Agua PTE

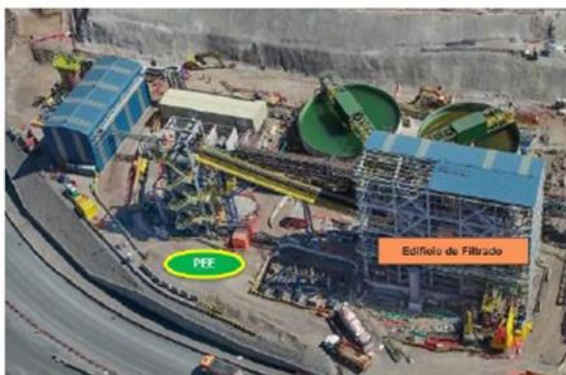
Figura 14.

PEE Sector descarga y despacho de concentrado
