INFORME DE FISCALIZACIÓN AMBIENTAL

Planta de Tratamiento de Aguas Servidas de Puerto Guadal

DFZ-2022-104-XI-RCA

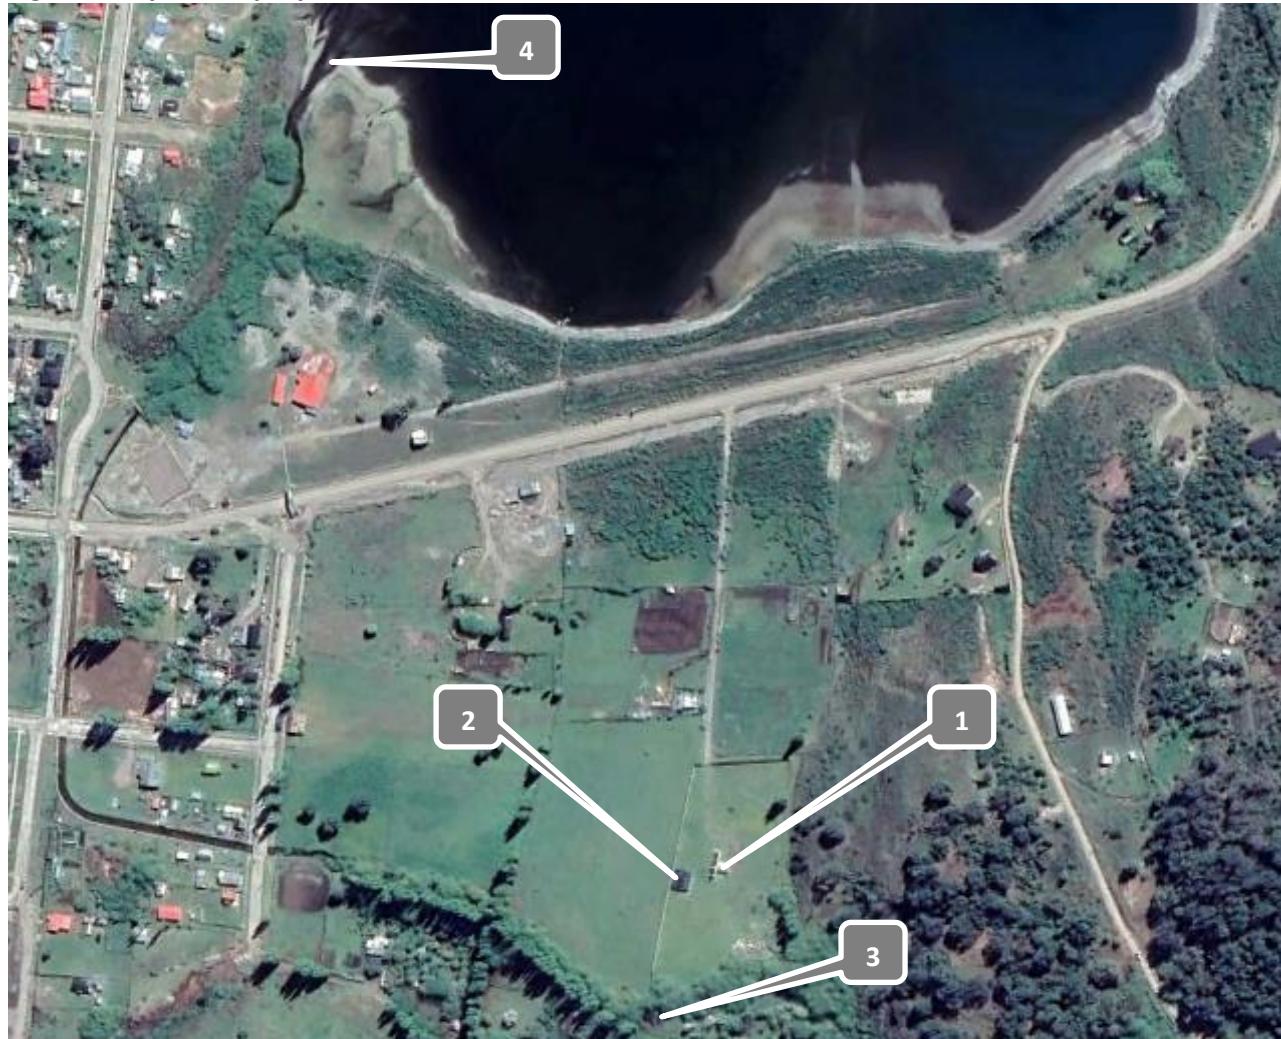
Figura 5. Layout del proyecto (Fuente: Elaboración propia en base a GoogleEarth 2016, fecha de imágenes: 10 abril 2016)

Nº de estación	Nombre del sector	Descripción estación
1	Planta tratamiento	Planta de tratamiento de aguas servidas , PTAS de la localidad de Puerto Guadal
2	Cancha de secado de lodos	Galpón techado con piscinas de secado de lodos provenientes de la PTAS
3	Descarga PTAS	Punto en el que descarga la PTAS hacia el arroyo El Sauce
4	Descarga al Lago	Punto de descarga del arroyo El Sauce en el lago General Carrera

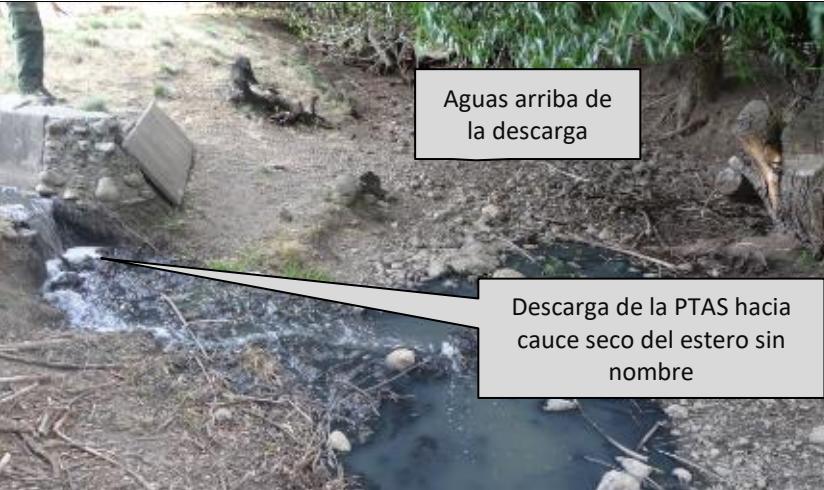
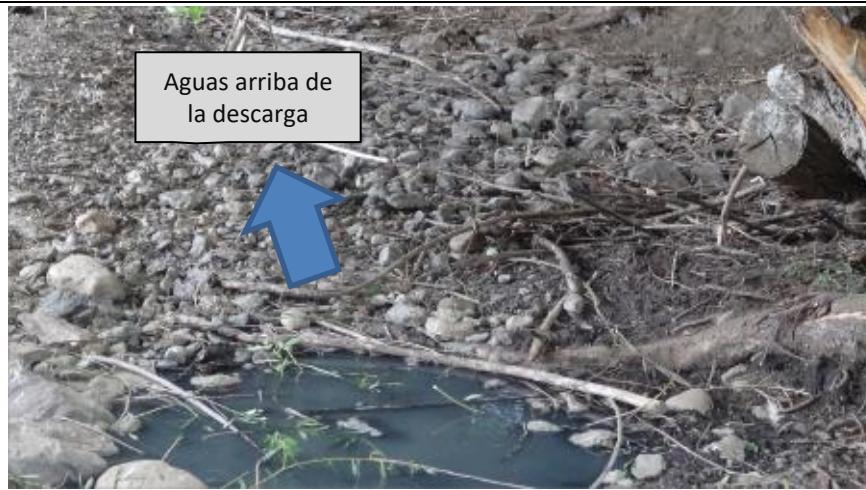
Hecho constatado:	
Durante las actividades de inspección del 18 de febrero 2016 (Anexo 2) se constata que el cuerpo receptor se encuentra seco. Sin aportes hídricos aguas arriba de la descarga (Fotografía 2).	
Se constata que la descarga líquida de la planta se vierte directamente al cauce seco (Fotografía 1), ya que no existen zanjas de infiltración ni otro mecanismo que permita su uso como agua de riego.	
En la fiscalización efectuada en septiembre de 2018 (Anexo 3) se constató que no existían zanjas de infiltración para disponer las aguas tratadas de la planta.	
En Fiscalización efectuada en agosto de 2021 (Anexo 4) se constató que aun no se ha construido el sistema de drenaje para período estival, a utilizarse cuando el estero se encuentre seco, de acuerdo a lo establecido en informe técnico de la declaración de Impacto Ambiental.

Fotografía 1.	Fecha. 18-02-2016	Fotografía 2.	Fecha. 18-02-2016
Descripción medio de prueba: Se observa la descarga de la planta hacia el cauce completamente seco		Descripción medio de prueba: Detalle del cauce seco, aguas arriba de la descarga de la planta.

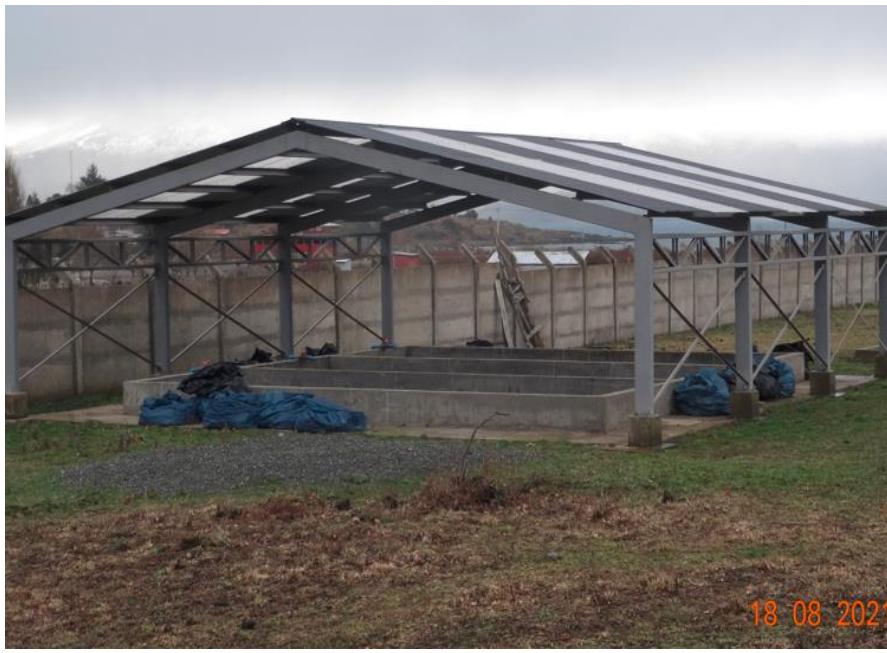
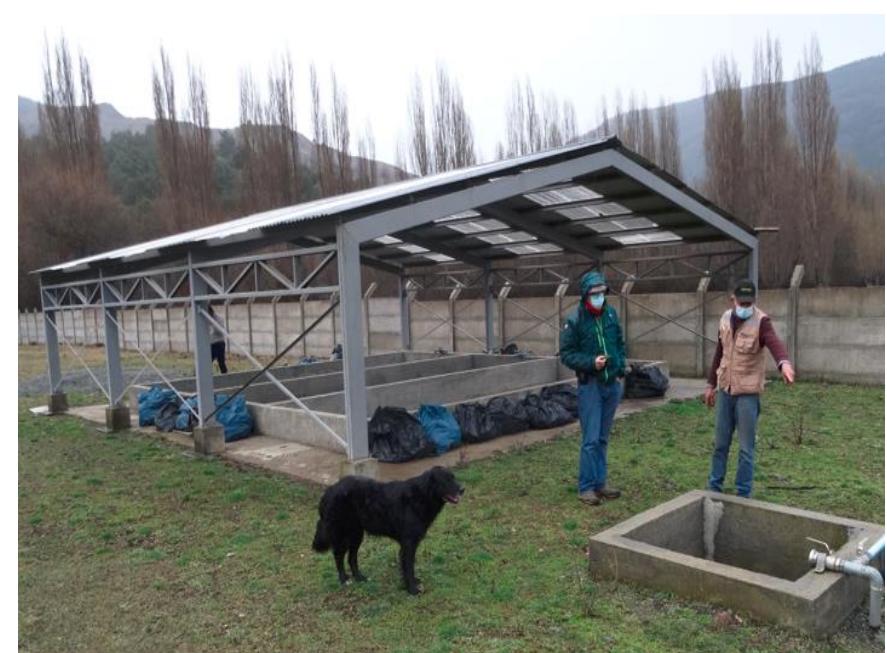
En la Fiscalización de fecha 18 de agosto de 2021 (Anexo 4), se constató la construcción de una cancha de secado de lodos la cual se encuentra bajo galpón techado de 10 x 15m, cuenta con 3 piscinas de secado de lodos de 7 x 3 x 0,5 m c/u (Fotografías 3 y 4). Al momento de la visita se encuentran sin lodos, pero en su contorno y bajo techo se mantienen más de 20 bolsas plásticas con lodo seco para ser retirados, según lo señalado por el encargado del recinto, el destino final de los lodos es el vertedero de Chile Chico.

Fotografía 3	Fecha. 18-08-2021	Fotografía 4	Fecha: 18-08-2021
Descripción medio de prueba: Cancha de secado de lodos de la PTAS, se observan 3 piscinas bajo techo. Alrededor de las piscinas se observan bolsas con lodos deshidratados, en espera de ser retirados.		Descripción medio de prueba: Cancha de secado de lodos. Se observa cámara de retorno de aguas servidas, esta recibe el excedente líquido de las piscinas de secado, que retornan a las planta.

Por lo anteriormente señalado la Municipalidad de Chile Chico, no acredita la utilización de lodos como abono en suelos agrícolas, ni la disposición de estos en un vertedero autorizado por la autoridad competente, según lo señalado en informe técnico de la declaración de impacto ambiental del proyecto instalación de alcantarillado de puerto guadal

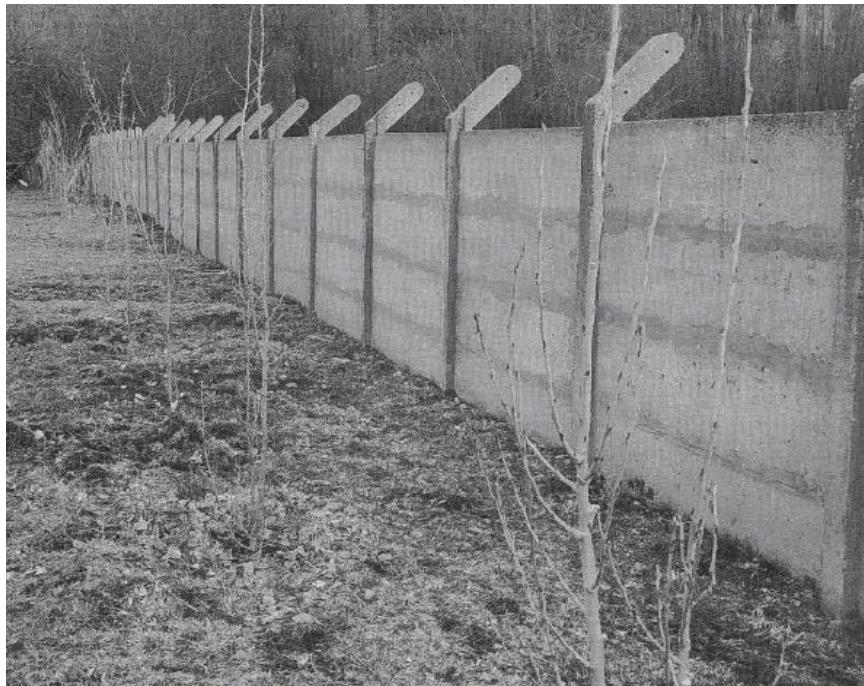
Figura 6.

Hecho constatado: En fiscalizaciones de fecha 22 de diciembre de 2015, 12 septiembre 2018 y 18 de agosto de 2021, se constata la ausencia de arborización en el contorno del sitio de la PTAS. Mediante Oficio N°889/30.08.2021 Don Luperciano Muñoz González, Alcalde de Chile Chico responde a observaciones de la planta tratamiento de aguas servidas de Puerto Guadal detalladas en acta de inspección de fecha 18 de agosto de 2021, informando que "se realiza plantación de álamos por el contorno de la PTAS" y adjunta fotografías en blanco y negro (Figura 6)

Fotografía presentada por el titular que da cuenta de la arborización en el perímetro de la planta de tratamiento usando plantas de álamo.
