INFORME TÉCNICO DE FISCALIZACIÓN AMBIENTAL

Programa de Cumplimiento

UNIMARC AV HENRIQUEZ

DFZ-2021-3018-III-PC

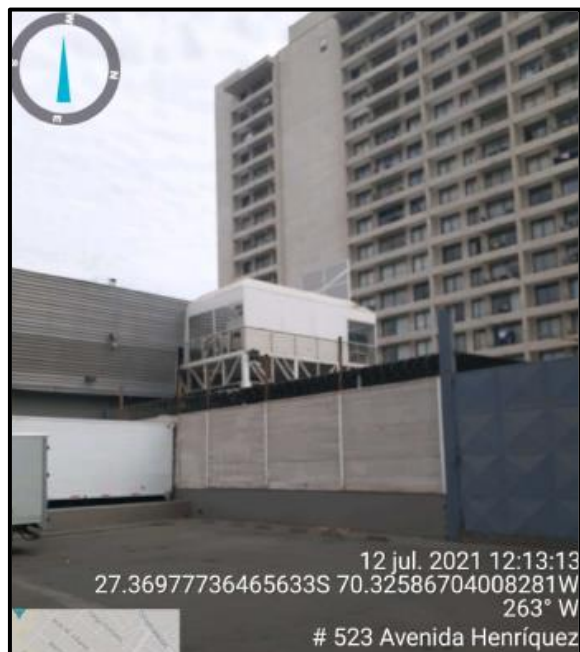
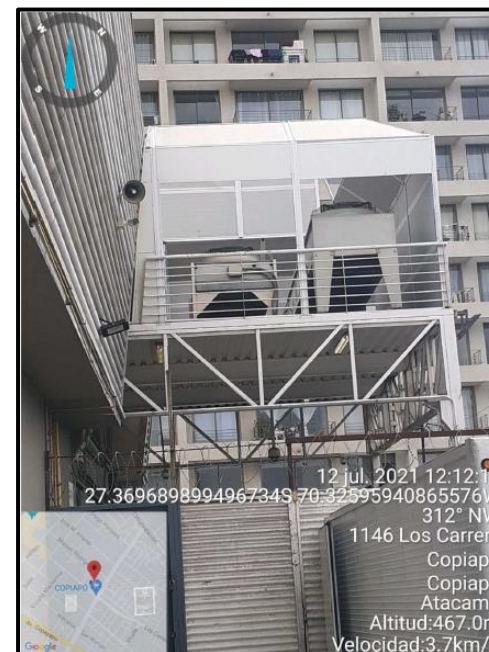
Fotografía 1. Registros de la barrera acústica instalada	Fecha: 12-07-2021	
Coordenadas UTM DATUM WGS84 HUSO 19J	Norte: 6.971.908 m	Este: 368.860 m
Descripción del medio de prueba: Imágenes del titular donde da cuenta de la instalación de la barrera acústica entorno a los condensadores.

1	Barrera acústica: Consiste en una barrera con un material cuya densidad debe ser superior a los 10 kg/m ² , la cual se debe instalar lo más cerca posible de la fuente para ser efectiva.		30.08.2021		<p>Materialidad de la barrera acústica de condensadores.</p> <p>La materialidad consiste en:</p> <ul style="list-style-type: none"> · Paneles acústicos de Acero galvanizado microperforado · Perfiles tipo canal · Cumbreira de 1 m con inclinación de 45° <p>Las dimensiones son de 19 m lineales, se ubica en la cubierta del local, arriba de la sala de máquinas, en sector de patio trasero.</p> <p>Las coordenadas UTM son 368.860,56m E y 6.971.906,94m S.</p> <ul style="list-style-type: none"> · Boletas y/o facturas de compra de materiales (obligatorio); · Boletas y/o facturas de pago de prestación de servicios y Fotografías fechadas y georreferenciadas ilustrativas del antes y después de la ejecución de la acción (obligatorio). 	<p>Como medios de verificación del cumplimiento de la acción 1 el titular no adjuntó boletas y/o facturas, acorde a lo establecido en el programa de cumplimiento. No obstante, presentó los presupuestos, órdenes de compra y los informes del proveedor que dan cuenta de la realización de los trabajos contratados.</p> <p>Los registros presentados corresponden a:</p> <ul style="list-style-type: none"> · Imágenes de la barrera acústica construida en los condensadores, con fecha 12 de julio del año 2021. Se señala que la fuente emisora se encuentra sobre la sala de máquinas, en la cubierta del local, especificando que el material de los paneles es de acero galvanizado microperforado, con perfiles tipo canal y una cumbreira de 1 m con inclinación de 45° (Fotografía 1). · Presupuesto MC 2100 de fecha 28 de enero del año 2020, emitido por Constructora Elías Geraldo correspondiente a la elaboración de paneles acústicos para los motores condensadores con cumbreira de 1 m con inclinación de 45°, con confección de cierre perimetral de 19 Ml de panel acústico y la contratación de 3 colaboradores

<p>durante los 5 días en los que será realizado el trabajo, por un total de \$8.276.450.</p> <ul style="list-style-type: none"> · Orden de Compra 4761528613 de fecha 8 de abril del año 2020 que dentro de la descripción señala “L14 asr habilitación cierre ac” por un total de \$8.276.450. · Informe fotográfico del proveedor Constructora Elías Geraldo, donde se observan la instalación de paneles acústicos para motores de condensadores con cumbreras de 1 m con inclinación de 45° (Fotografía 2). · Presupuesto MC 4258 SOLPED de fecha 11 de febrero del año 2021, emitido por Constructora Elías Geraldo, por la modificación de altura de los paneles acústicos a una elevación de 2 m en paneles de 2,5 m de largo por 1 m de alto en sector de ventiladores de cámaras de frío, con la contratación de 4 colaboradores durante los dos días en que se realizará el trabajo, por un total de \$498.015. Sin embargo, además de observarse que se aumentó el perímetro de la barrera acústica cercano al edificio, se puede observar que algunos paneles de la barrera fueron retirados o eliminadas partes de ellos (Fotografía 1) · Orden de Compra 4769499807 de fecha 15 de marzo del año 2021, proveedor Constructora Elías Geraldo EIRL, que detalla en su descripción corresponder a “0014-pe-as-ej-e3-subir pared a” por un total de \$498.015. · Informe fotográfico del proveedor Constructora Elías Geraldo, donde se observan la modificación de altura de paneles acústicos (Fotografía 3). <p>Respecto a la acción 1, el titular entregó los medios de verificación que permiten constatar la implementación de la barrera acústica en los condensadores, como lo estableció el programa.</p>

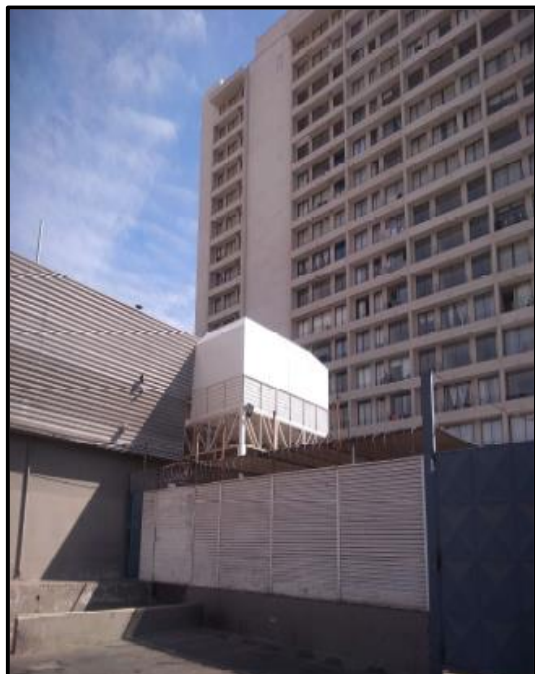
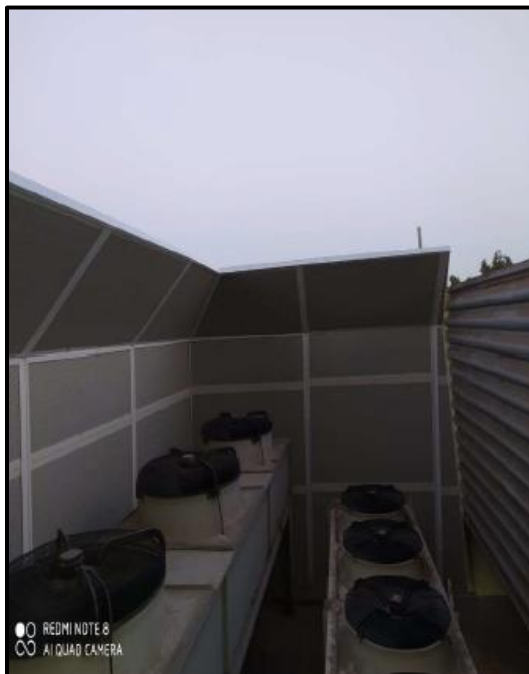
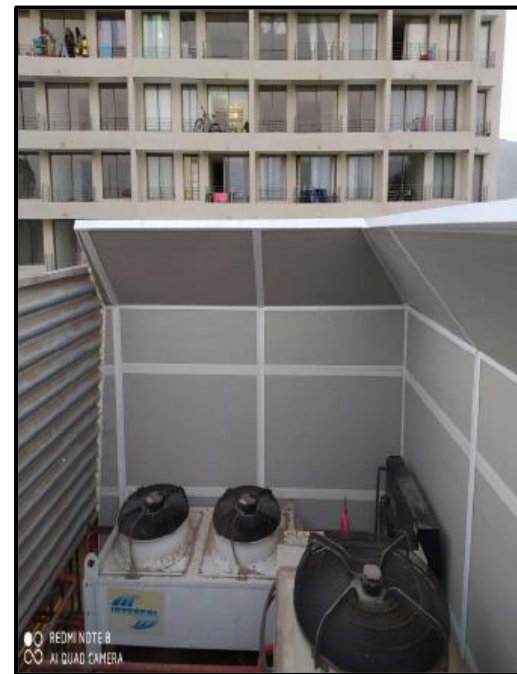
Fotografía 2. Instalación de barrera acústica

Imágenes del informe fotográfico del proveedor Constructora Elías Geraldo, donde se observan la instalación de paneles acústicos para motores de condensadores con cumbreras de 1 m con inclinación de 45°

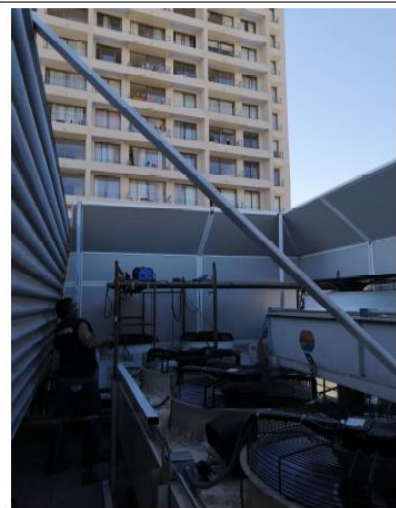
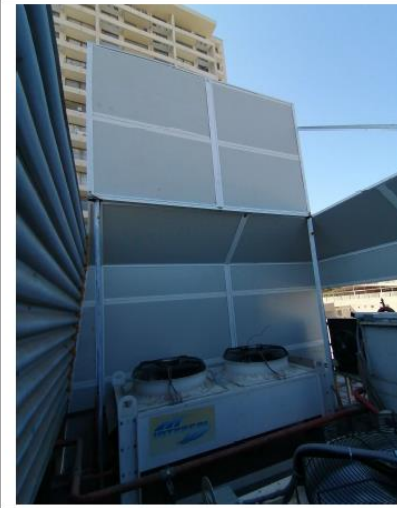
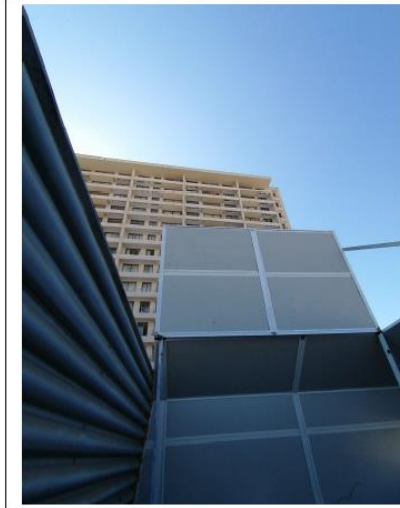
Fotografía 3. Modificación de altura barrera acústica

Registros del Informe fotográfico del proveedor, donde dio cuenta de la modificación de los paneles acústicos que previamente tenían una altura de un 1 m.

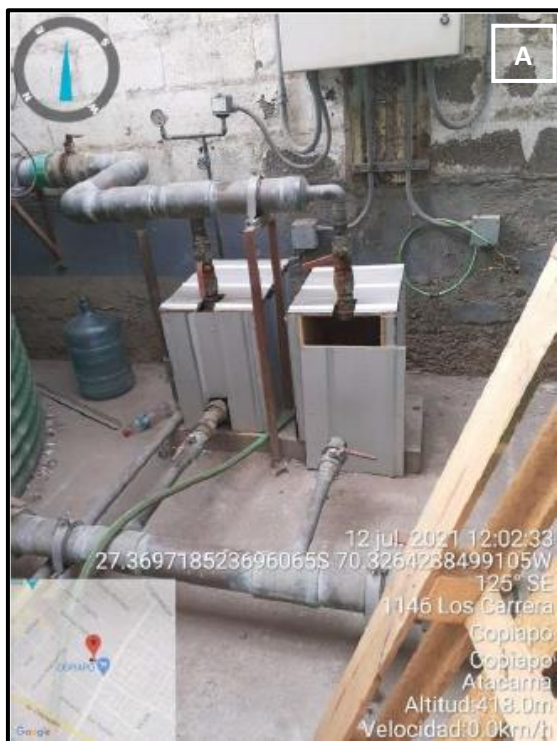
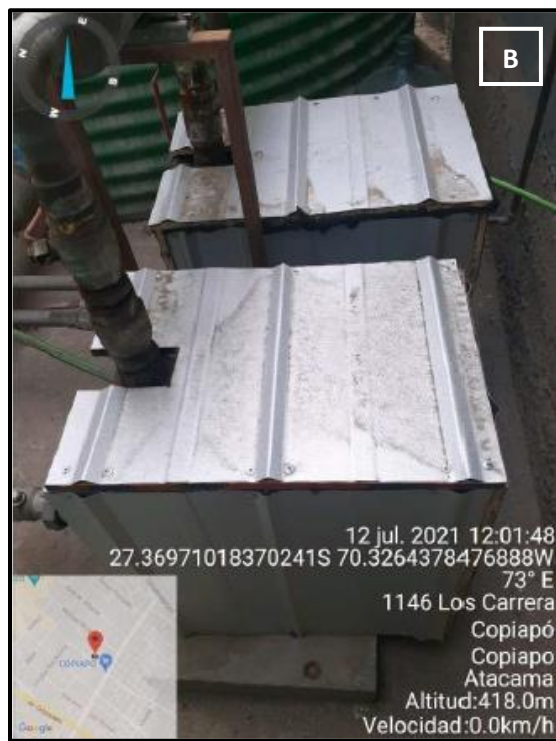
Fotografía 4. Instalación de cajones insonoros

Registros entregados por el titular donde se observa en las **fotografías A y B** la instalación del cajón insonoro en las bombas de agua potable, y en la **fotografía C** el cierre de la sala de generadores.

N°	Acción	Tipo de Acción	Plazo de ejecución	Indicador de cumplimiento	Medios de verificación	Resultados de la Fiscalización
2	Encierros acústicos: Considera la elaboración de una construcción que encierre la fuente, con murallas tipo sándwich con acero de 2 mm en ambas caras, material anticorrosivo alquídico, y núcleo de lana de vidrio de 50 mm de espesor y 32 Kg/m ³ de densidad superficial. El panel de acero interior debe ser perforado en un 60%.	Por Ejecutar	30.08.2021		<p>Encierros acústicos: Considera la elaboración de una construcción que encierre la fuente, con murallas tipo sándwich con acero de 2 mm en ambas caras, material anticorrosivo alquídico, y núcleo de lana de vidrio de 50 mm de espesor y 32 Kg/m³ de densidad superficial. El panel de acero interior debe ser perforado en un 60%.</p> <ul style="list-style-type: none"> · Boletas y/o facturas de compra de materiales (obligatorio); · Boletas y/o facturas de pago de prestación de servicios y · Fotografías fechadas y georreferenciadas ilustrativas del antes y después de la ejecución de la acción (obligatorio). 	<p>En cumplimiento a la acción 2, el titular adjuntó un Informe que da cuenta del “Encierro acústico bombas de agua y Grupo electrógeno”. Dicho informe incluyó la entrega de los siguientes documentos:</p> <ul style="list-style-type: none"> · Informe del titular con las imágenes fechadas y georreferenciadas de la sala de generador y de las bombas de agua con los encierros acústicos (Fotografía 4). El informe señaló, además, que el material que encierra las bombas corresponde a planchas de OSB de 12 mm, esponjosa insonora 29 cm x 29 cm x 0,45 cm, silicona de montaje, metalcom tabigal 90 y zinc 5v 2 m. Las dimensiones de la infraestructura, es de 2 m² ubicada en el patio trasero del supermercado. El material que encierra el grupo electrógeno consiste en planchas de Zinc lisa, Aislapol, OSB y plumavit de 0,5, 1 y 5 mm. La dimensión de la infraestructura es de 54 m² ubicado en el patio trasero del local. · Cotización N°9551 de fecha 05 de mayo del año 2021, de WH Servicios solicitado para la fabricación de cajones insonoros para motores de bomba de agua potable fabricado en metalcom de material ligero forado por interior con planchas OSB y espuma acústica y la contratación de 2 técnicos, y todos los materiales necesarios por un total de \$332.710.

<ul style="list-style-type: none"> · Orden de compra N°4772068310 de fecha 1 de julio del año 2021 por la descripción “0014-pe-as-ej-e3-isonozar bo” por un total de \$332.710. · Informe de Actividades de WH Servicios por la obra “Fabricación Cajones Insonoros” donde se adjuntaron imágenes de las bombas antes y después de instalados los cajones (Fotografía 5). · Cotización N°9555 de fecha 10 de mayo del año 2021 por la insonorización de la sala de generador eléctrico mediante el sellado completo externamente con plancha de zinc e interiormente con aislación de plumavit de 0,5x1x5mm forrado con OSB de 15 mm en paredes laterales, cielo con Aislapol, OSB y plancha de zinc. · Informe de Actividades de WH Servicios por la obra “Insonorizar Sala Generador” donde se adjuntaron imágenes de la sala antes y después de instalados los encierros acústicos (Fotografía 6). <p>Respecto a la Acción 2, el titular adjuntó los medios de verificación que permiten acreditar la implementación de medidas de mitigación ante la emisión de ruidos provenientes de las bombas de agua potable y de la sala de generadores.</p>

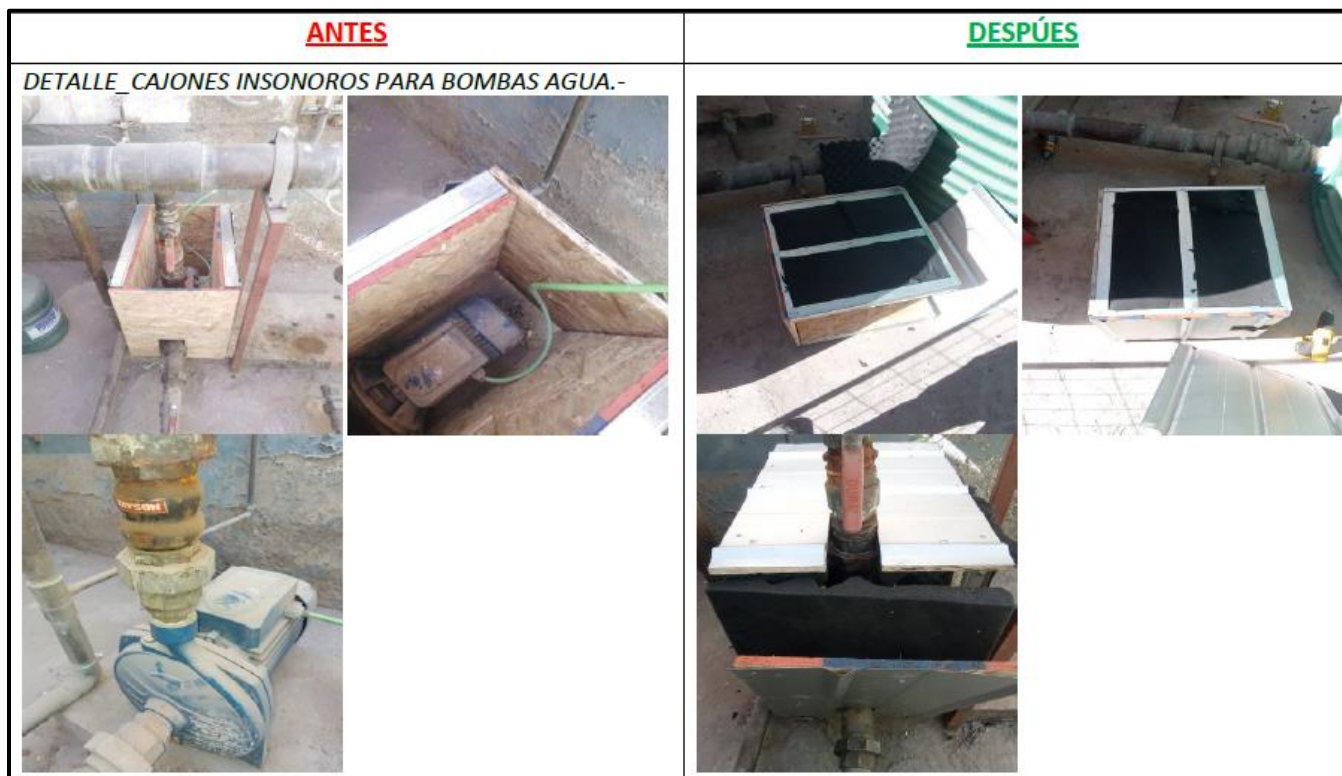
Fotografía 5. Instalación Cajones Insonoros en las bombas de agua

Registros fotográficos incorporados en el Informe del proveedor de la construcción de los cajones insonoros que fueron instalados en las bombas de agua potable.

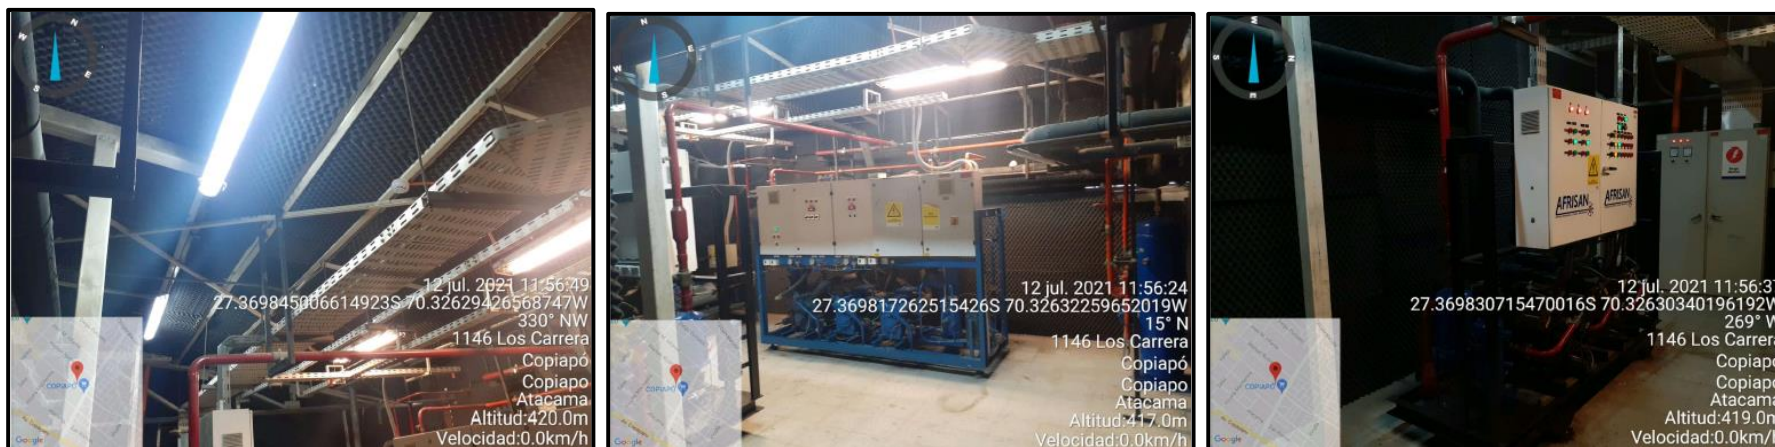
Fotografía 7. Insonorización sala de generadores

Imágenes fechadas y georreferenciadas presentadas por el titular, demostrando la implementación de insonorización en la sala de motores de la Unidad Fiscalizable.

N°	Acción	Tipo de Acción	Plazo de ejecución	Indicador de cumplimiento	Medios de verificación	Resultados de la Fiscalización
3	<p>Recubrimiento con material de absorción de paredes, piso o techumbre: El recubrimiento con material aislante de ruido es una medida que está orientada en evitar que existan reflexiones de las ondas de sonido. Esta medida debe ser instalada en sectores donde no exista riesgo de deterioro y debe pasar por un tratamiento contra incendios.</p> <p>La atenuación máxima que se espera por medio de esta medida es de 2 dB(A). Los materiales más utilizados son las espumas acústicas de poliestireno y la lana mineral.</p>	Por Ejecutar	30.08.2021		<ul style="list-style-type: none"> · Boletas y/o facturas de compra de materiales (obligatorio); · Boletas y/o facturas de pago de prestación de servicios y Fotografías fechadas y georreferenciadas ilustrativas del antes y después de la ejecución de la acción (obligatorio). 	<p>El titular adjuntó en su reporte los siguientes medios de verificación que dan cuenta de la implementación de esta acción:</p> <ul style="list-style-type: none"> · Informe que da cuenta del recubrimiento con material de absorción de paredes y techumbre de la sala de máquinas, mediante la instalación de una infraestructura de 156 m² construida debajo de los condensadores, con la utilización de esponja insonora de 29 cm x 29 cm x 0,45 cm, silicona de montaje, metalcom, internit de 5 mm. · Para ello adjuntó imágenes fechadas y georreferenciadas de la sala de máquinas posterior a la implementación de la medida (Fotografía 7). · Cotización N°8892 de fecha 6 de agosto del año 2020 de WH servicios, por la contratación de los servicios de “Hermetización de la sala de motores” por un total de \$5.637.444. · Orden de compra N°4766247081 de fecha 28 de
