## INFORME TÉCNICO DE FISCALIZACIÓN AMBIENTAL

**REFINERÍA ENAP BIOBÍO  
(ID UF 2435)**

**DFZ-2018-2158-VIII-RCA  
(ID proceso: 41707)**

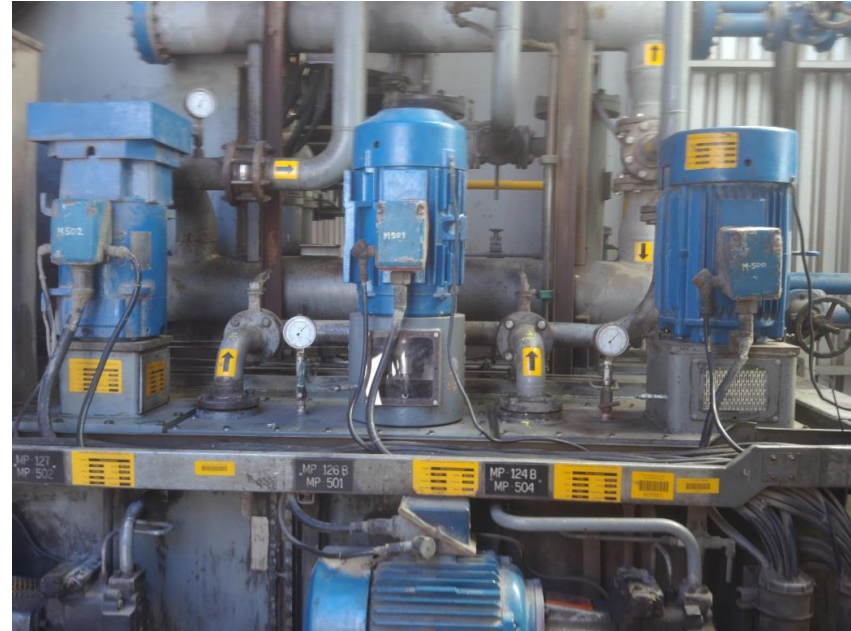
Fotografía 1.

El fiscalizador inspecciona el sistema de control digital de Petropower. Se visualiza monitoreo de las bombas de lubricación P500 y P501 (Fotografía 1). Según informa el Sr. Morales la Bomba P500 fue la que presentó la falla y por ende se generó la alarma en el sistema.

El fiscalizador observó en terreno las bombas de lubricación que generaron el incidente, correspondiendo a las unidades P500 y P501 (Fotografía 2), ambas en funcionamiento al momento de la inspección. Por su parte el Sr. Riquelme informó que la falla de la bomba fue de tipo mecánica y que esta no generó derrame de lubricante.

Vista general de la bombas de lubricación del turbogenerador de Petropower, que originaron el incidente de fecha 15-02-2019.

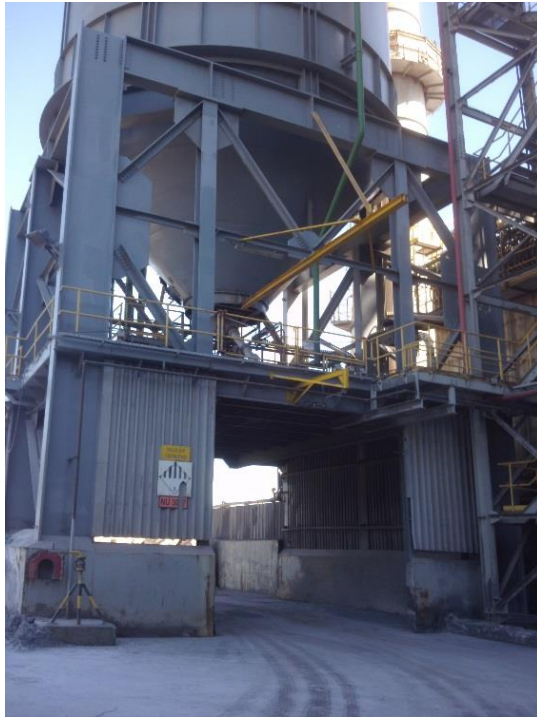
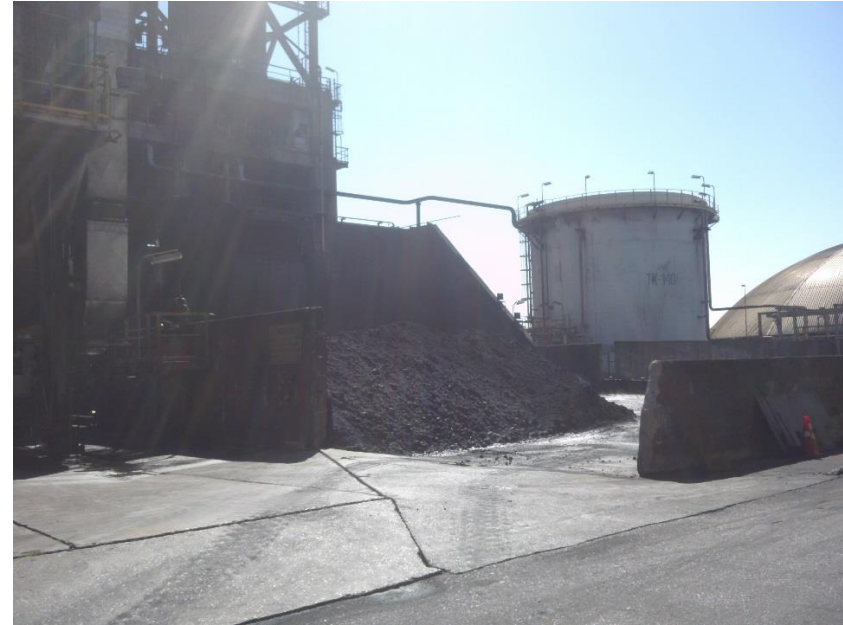
<b>Fotografía 3.</b>	<b>Fecha:</b> 27-02-2019		<b>Fotografía 4.</b>	<b>Fecha:</b> 27-02-2019	
<b>Coordenadas UTM DATUM WGS84 HUSO 18 S</b>	<b>Norte:</b> 5927090.90 m	<b>Este:</b> 667640.36 m	<b>Coordenadas DATUM WGS84 HUSO 18 S</b>	<b>Norte:</b> 5927131.53 m S	<b>Este:</b> 667564.55 m E
<b>Descripción del medio de prueba:</b> Vista del Silo de cenizas de Petropower en funcionamiento.			<b>Descripción del medio de prueba:</b> Vista general del depósito del petcoke transitorio.

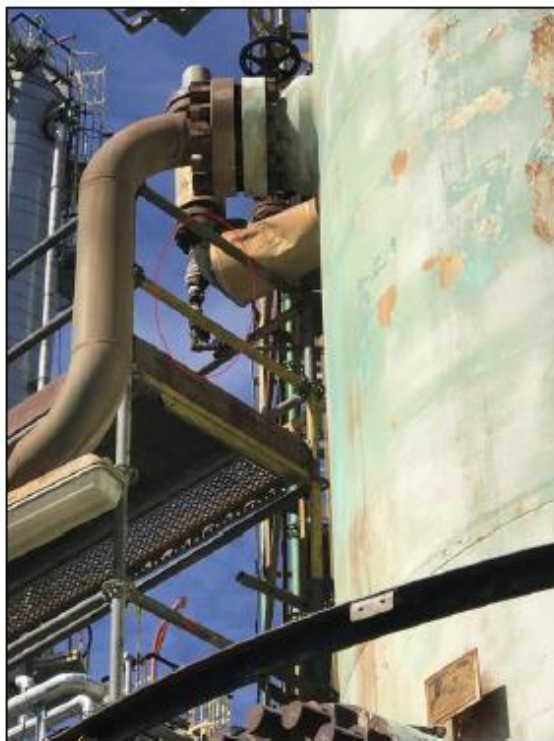
Figura 12: F-702 Hidrocracking

*ii) El incidente se produjo mientras personal del Departamento de Mantención de la refinería realizaba chequeo del transmisor de nivel LT0712 (fase agua) del separador de alta presión de la Unidad de Hidrocracking (F-702). Se detecta fuga de hidrocarburos con ácido sulfhídrico proveniente de un punto de la aislación térmica de la línea del colector de drenajes.*

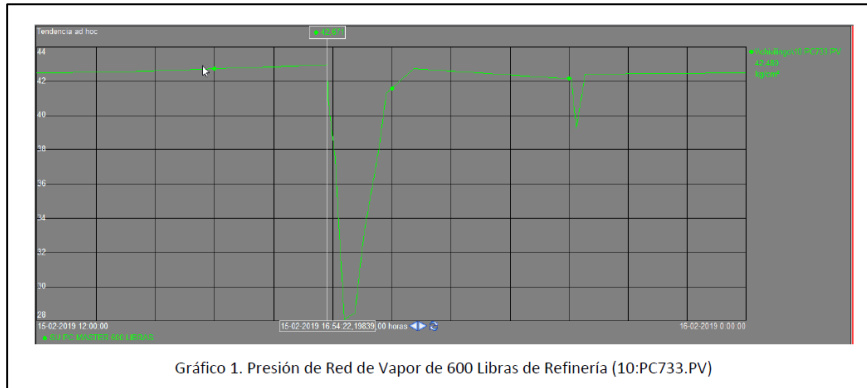
Figura 14

*El día 15 de febrero de 2019, en torno a las 17:00 hrs. se produce la detención no programada de la planta Petropower debido a la falla de una de las bombas de lubricación del turbogenerador, lo que genera una rápida disminución de presión en la red de vapor de 600 libras de la refinería. Esto se puede apreciar en el siguiente gráfico del proceso. (Ver Figura 14)*

**Descripción del medio de prueba:** Gráfico de presión de red de vapor de 600 libras de refinería. Se observa la rápida disminución de presión en la red de vapor a causa de la falla de la bomba de lubricación del turbogenerador.

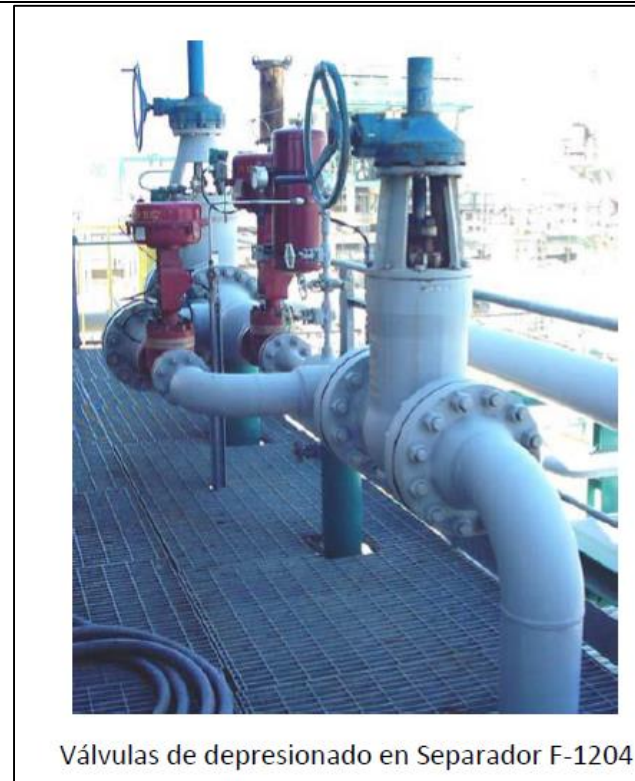
**Descripción del medio de prueba:** Detalle de las válvulas de depresionado en separador F-124.

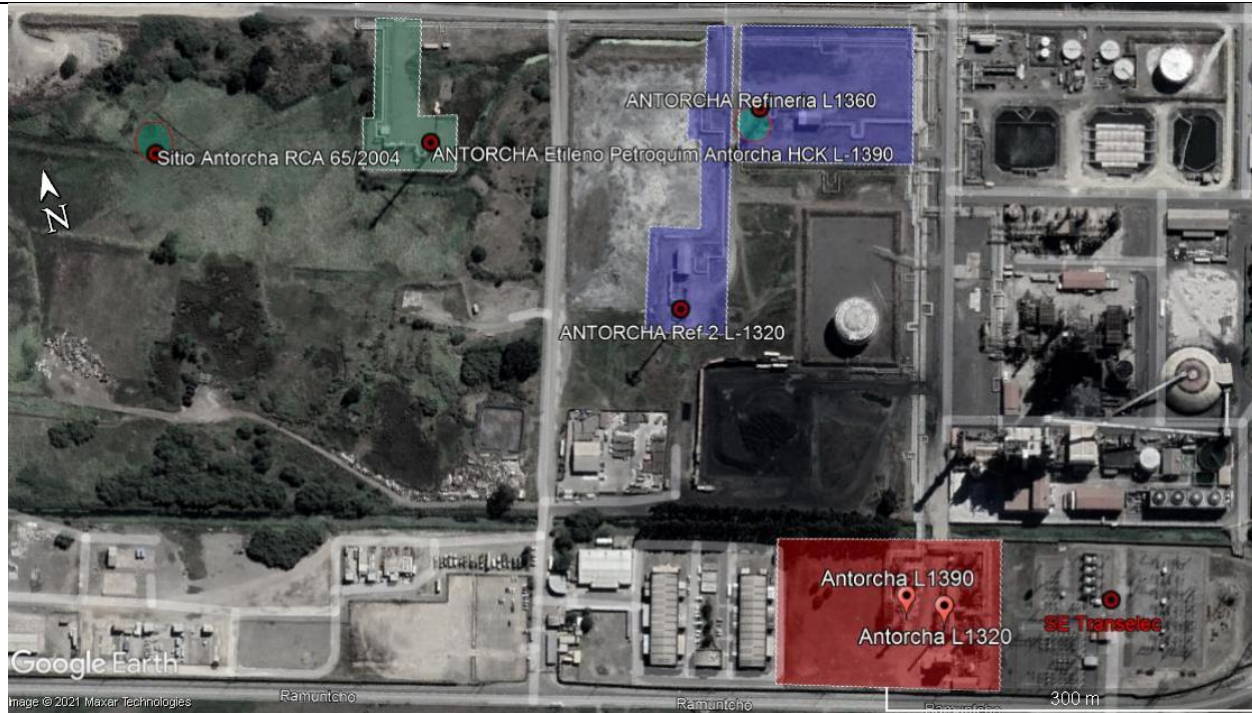
1. L1320 asociada a la planta de recuperación de azufre N° 2 y la RCA 339/2001
2. L1390 asociada a la planta de aguas ácidas y la RCA N° 339/2001
3. L1360 asociada a refinería y la RCA N° 65/2004
4. L-1320 asociada a la refinería sin RCA
5. L-1390 asociada a etileno de petroquim (HCK) sin RCA

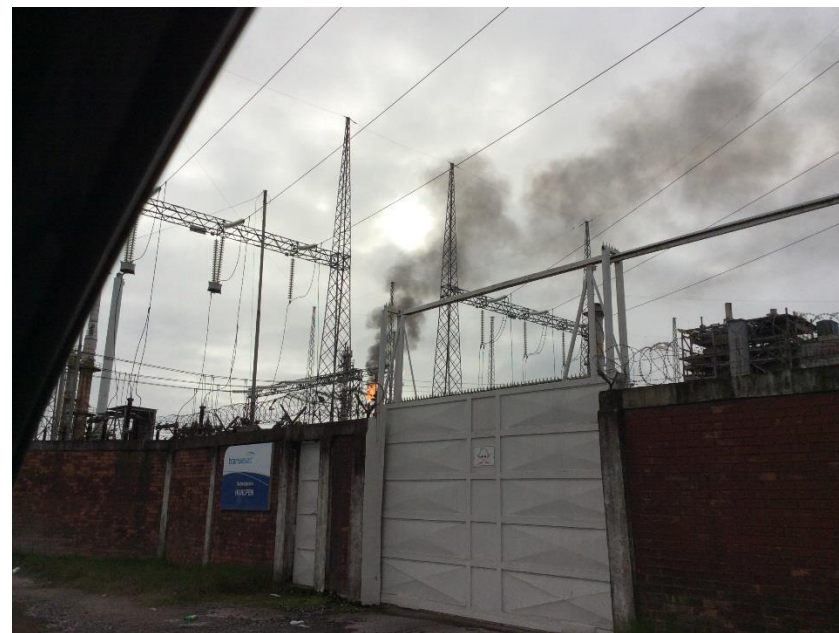
<b>Fotografía 5.</b>	<b>Fecha:</b> 03-04-2021		<b>Fotografía 6.</b>	<b>Fecha:</b> 03-04-2021	
<b>Coordenadas UTM DATUM WGS84 HUSO 18 S</b>	<b>Norte:</b> 5926942.00 m S	<b>Este:</b> 667410.00 m E	<b>Coordenadas DATUM WGS84 HUSO 18 S</b>	<b>Norte:</b> 5926885.19 m S	<b>Este:</b> 667595.73 m E
<b>Descripción del medio de prueba:</b> Vista de la Antorcha L-1390, que presentaba llama activa y combustión con producción de humos visibles, igualmente se observó la Antorcha L1320 con llama y sin humos visibles.			<b>Descripción del medio de prueba:</b> Vista general de la subestación que sufrió el corte de energía con fecha 03-06-2021. Atrás se observa la antorcha L1390 que se encuentra activa.

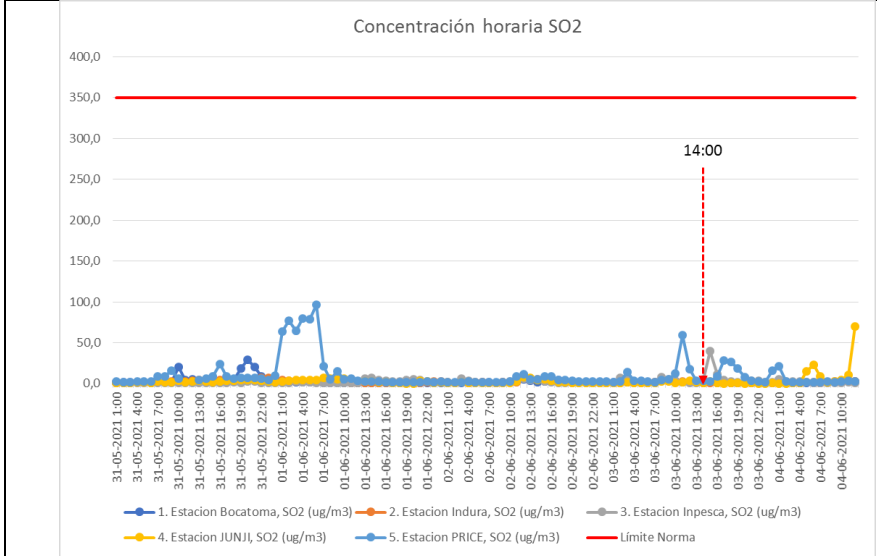
**Figura 20.**

**Descripción del medio de prueba:** Gráfico de concentración de SO<sub>2</sub> en el periodo de 31-05-2021 al 04-06-2021. Se presenta marcador de horario de incidente ambiental por baja de potencia. No se observa aumentos importantes de la concentración de SO<sub>2</sub> en las estaciones.

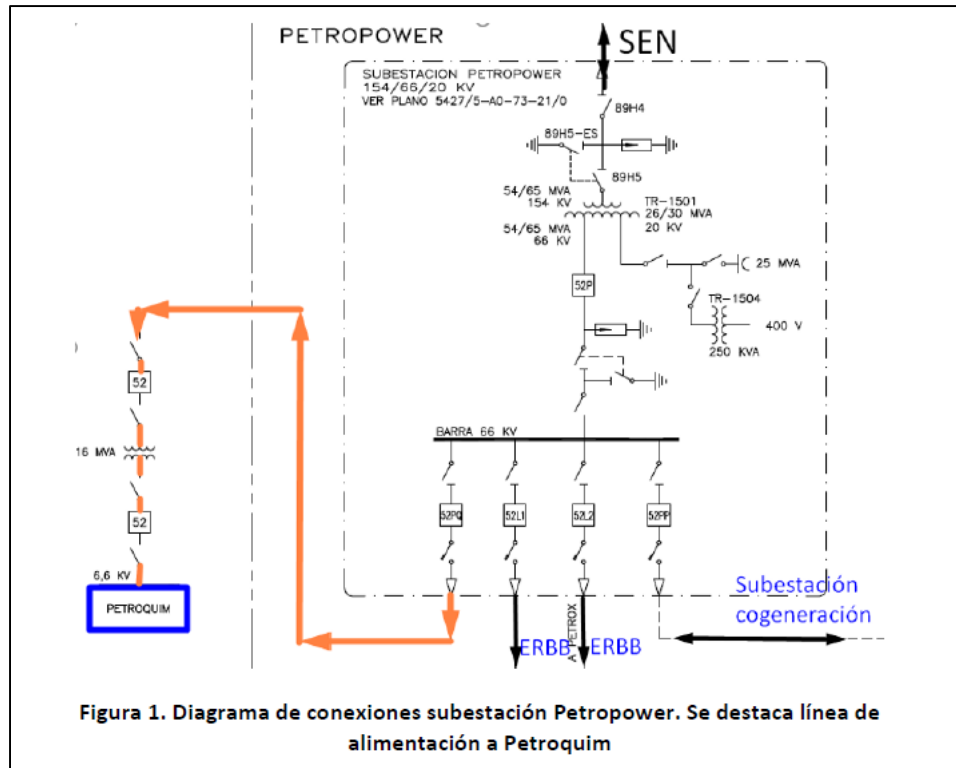
Figura 1. Diagrama de conexiones subestación Petropower. Se destaca línea de alimentación a Petroquim

*Alrededor de las 13:58 horas se genera falla entre fases a tierra, producto del posamiento de un ave sobre líneas de alta tensión que se encuentran entre Subestación Petropower y planta Petroquim (línea naranja en figura 1). Esta falla genera como consecuencia inmediata una baja de voltaje en la barra de 66 kV, que afecta la alimentación a la Refinería Bio Bio y la Subestación Cogeneración, registrando un valor mínimo de 27 kV y extendiéndose por 25 segundos aproximadamente antes de retomar su valor nominal.*

*400 milisegundos más tarde, actúa la protección del interruptor “52PQ” que conecta barra de 66kV con Petroquim, despejando la falla según su diseño y actuando acorde a su configuración.*

*A pesar de estar la falla despejada, la barra de 66kV tarda en recuperar su voltaje nominal, activando las protecciones por “bajo voltaje” configuradas en todos los motores de media tensión de la refinería con un retardo de 3 segundos. Lo anterior, provoca la detención de la mayoría de los motores y como consecuencia, la detención de emergencia de las unidades de: Topping y Vacío 1 (TV-1), Topping y Vacío 2 (TV-2), Isomerización, Hidrodesulfurizadora de diesel 1 (HDS 1), Hidrodesulfurizadora de diesel 2 (HDS2), Wet Gas Scrubber (WGS), Unidad de Recuperadora de Livianos (URL), Cracking Catalítico (FCC), Reformación Catalítica Continua (CCR), Hidrodesulfurizadora de gasolina de cracking (HDG), Recuperadora de Azufre 1 (SRU1), Recuperadora de azufre 2 (SRU2), Regeneradora 3 (REG3), Movimiento de Productos (MOP), Suministros, Cogeneración, Separadora de Propano Propileno (SPP), Planta de Hidrógeno (CHBB), Hidrocracking (HCK) e Hidrocracking de Conversión Media (MHC).*

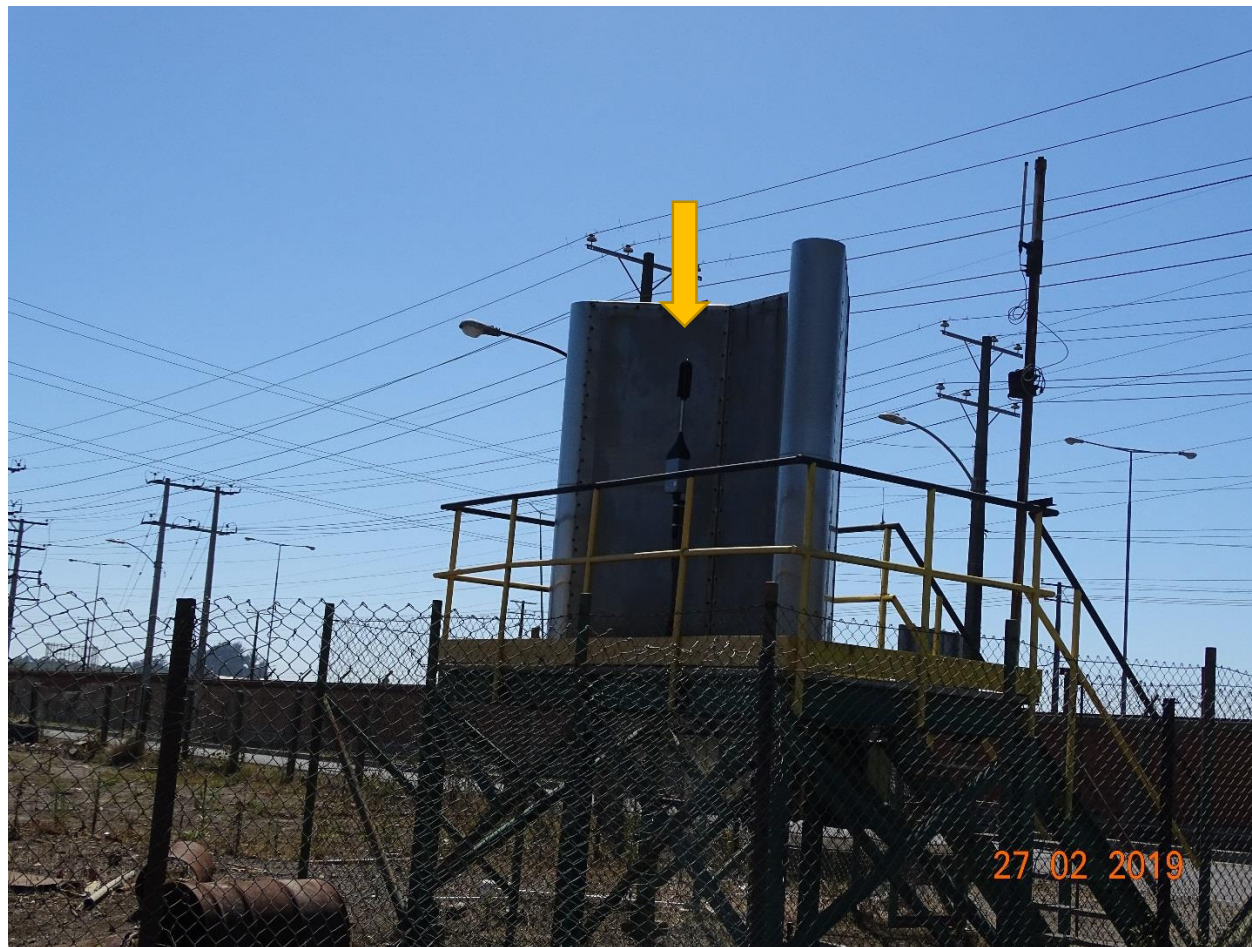
<b>Fotografía 7.</b>	<b>Fecha:</b> 27-02-2019		
<b>Coordenadas de Ubicación</b>	<b>UTM Datum WGS 84 Huso 18</b>	<b>Norte:</b> 5927366	<b>Este:</b> 667868
<b>Descripción del medio de prueba:</b> Sensor de ruido SUR 7 ubicado al interior del predio de ENAP REFINERÍA BIOBÍO. Ver flecha amarilla.

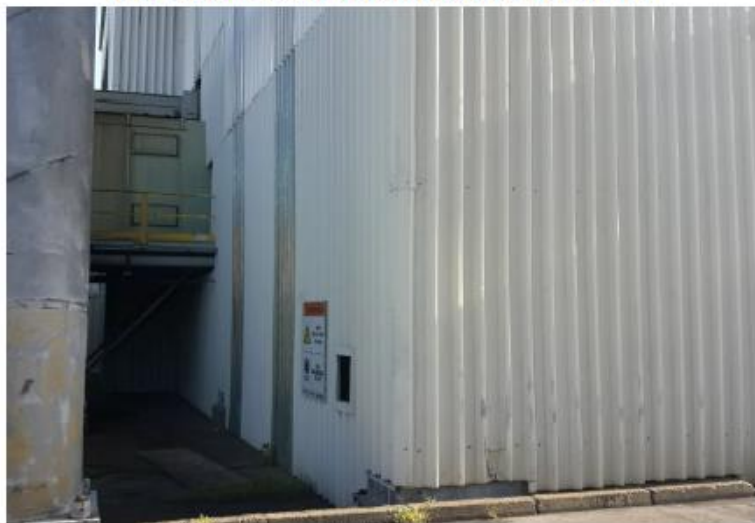
Figura 3. Cierre lateral del galpón de turbina

**Descripción del medio de prueba:** Solución acústica cierre lateral galpón de turbina. Extraído del informe de Respuesta de Carta N° 085.

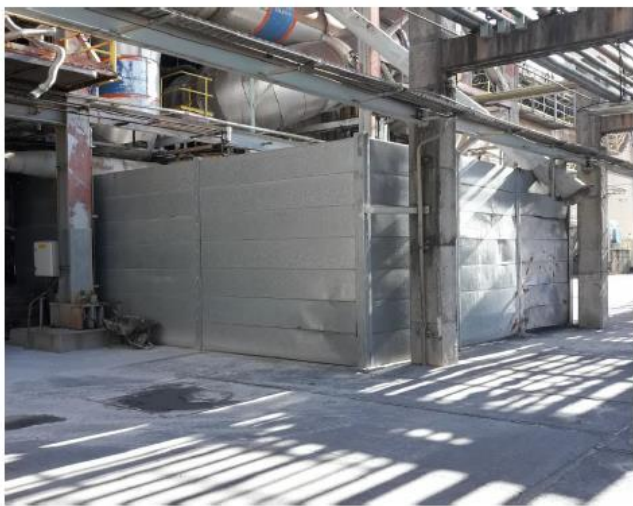
Figura 7. Paneles aislación acústica sistema sopladores válvula descarga recirculación sólidos de ciclón caldera

**Descripción del medio de prueba:** Solución acústica implementada del sistema de sopladores de la válvula de descarga de recirculación de sólidos de ciclón de caldera. Extraído del informe de Respuesta de Carta N° 085.

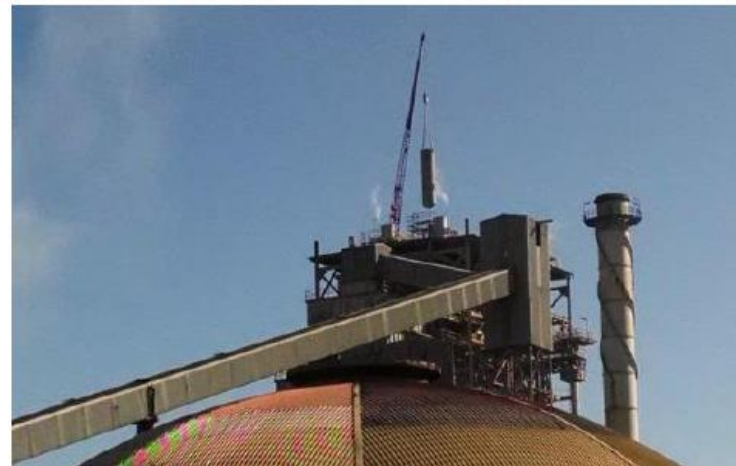
Figura 8. Vista de maniobra reemplazo silenciador ciclón caldera poder

**Descripción del medio de prueba:** Vista de la maniobra de reemplazo del silenciador del ciclón de caldera. Extraído del informe de Respuesta de Carta N° 085.

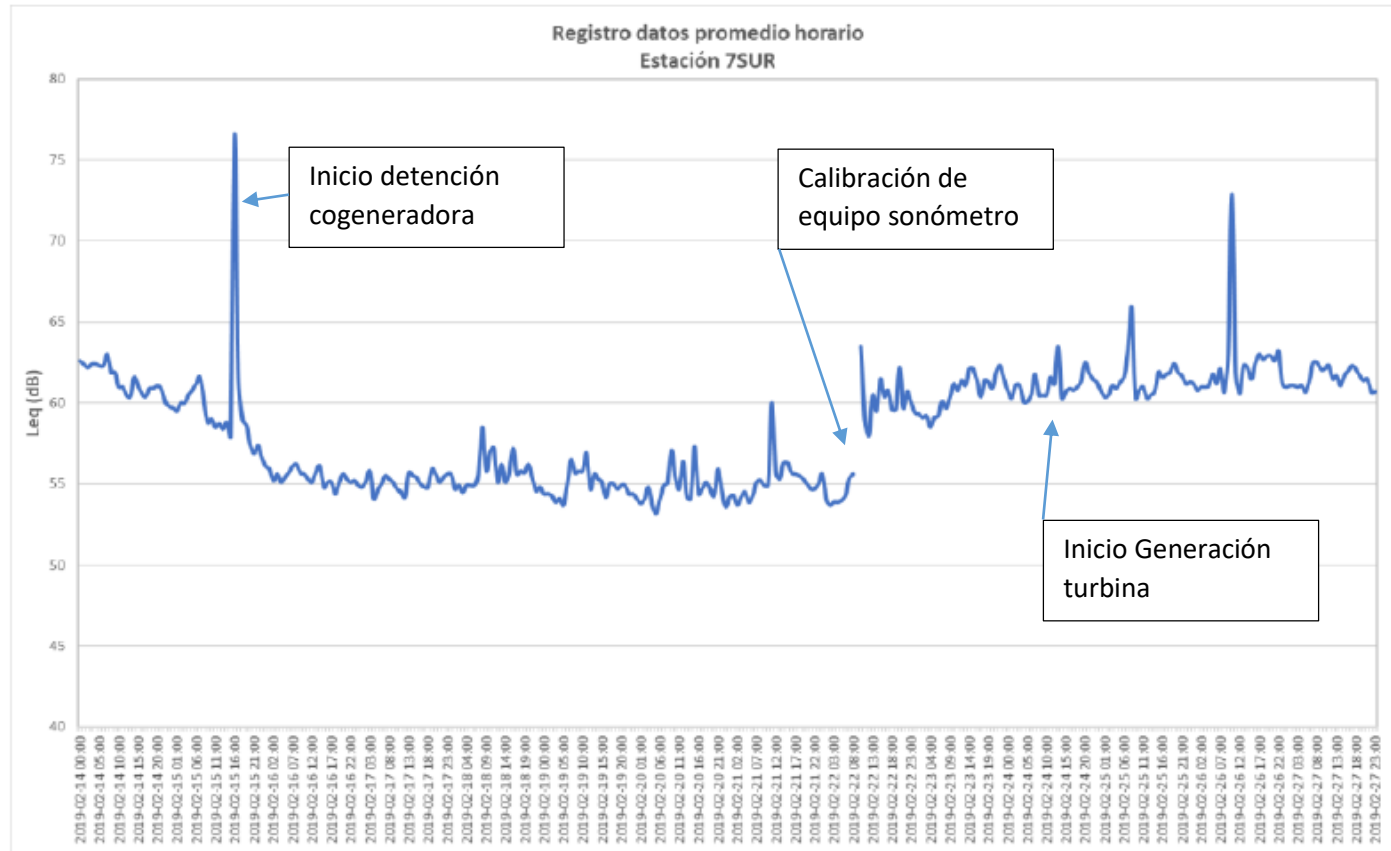
**Figura 34.**

Figura 1. Registro ruido (estación 7 SUR) valores promedio horario (Figura 34).

\*Nota: el dato faltante corresponde a labores de calibración del instrumento.

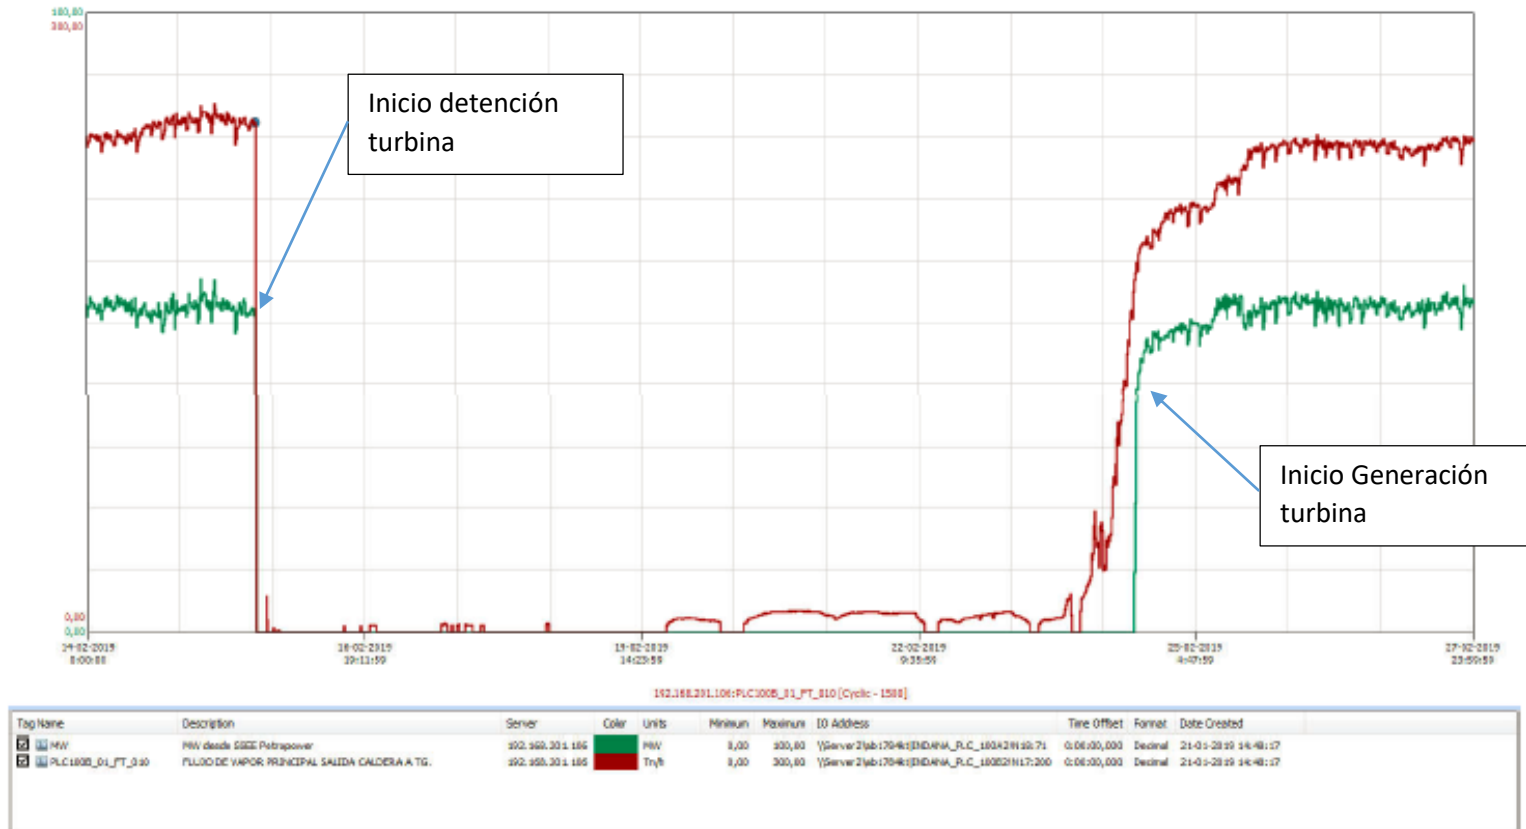
**Figura 35.**

Se informa que con fecha 15 de febrero a las 17:00 hrs. se realizó inicio de detención de cogeneradora. El inicio de generación se verificó con los datos crudos de vapor y energía de Petropower (Anexos 1 y 2 de la Carta N° 31 de fecha 19-03-2019).
