INFORME TÉCNICO DE FISCALIZACIÓN AMBIENTAL

Programa de Cumplimiento

EXTRACCION DE ARIDOS MINERA SANTA LAURA - SAN BERNARDO

DFZ-2022-226-XIII-PC

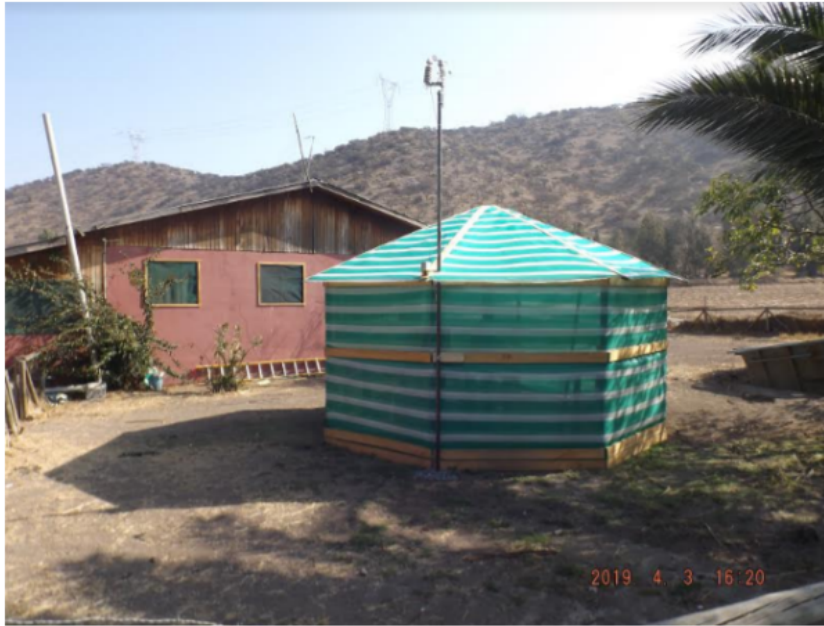
Fotografía 1.

Descripción del medio de prueba: Fotografía de la estación meteorológica ubicada en coordenadas (WGS84) UTM 333.672m E y 6.267.024m S, de acuerdo a lo indicado por el titular.

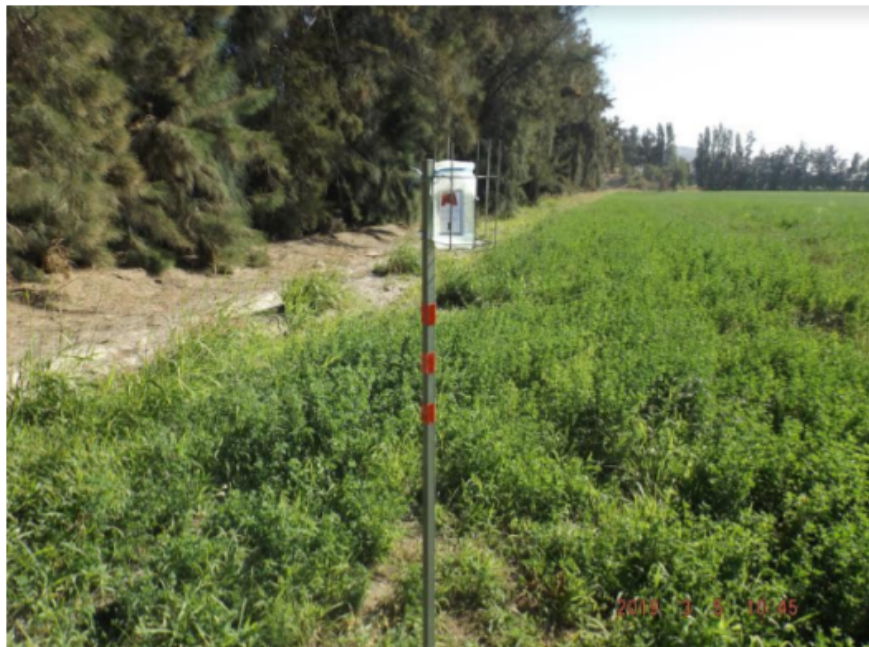
Fotografía 2.

Descripción del medio de prueba: Fotografía muestra la estación de calidad de aire ECA 1.
Fuente: Informe Técnico Implementación Estaciones de Monitoreo de Calidad del Aire MPS, PTS Y Meteorología Local Programa Cumplimiento RCA 361 Y RCA 414", de abril de 2019.

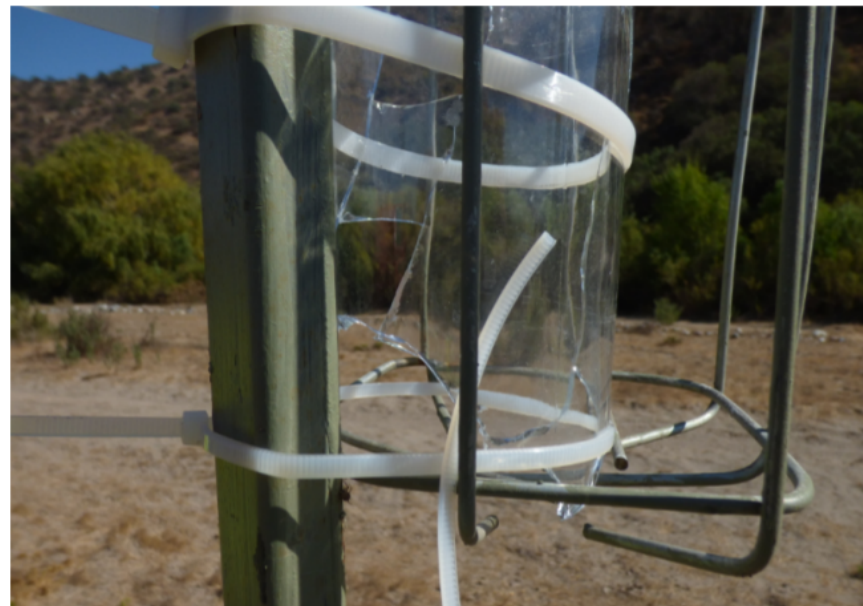
Fotografía 3.

Descripción del medio de prueba: Fotografía muestra la estación de calidad del aire ECA 11 apedreada.
Fuente: Informe Técnico Implementación Estaciones de Monitoreo de Calidad del Aire MPS, PTS Y Meteorología Local Programa Cumplimiento RCA 361 Y RCA 414", de abril de 2019.

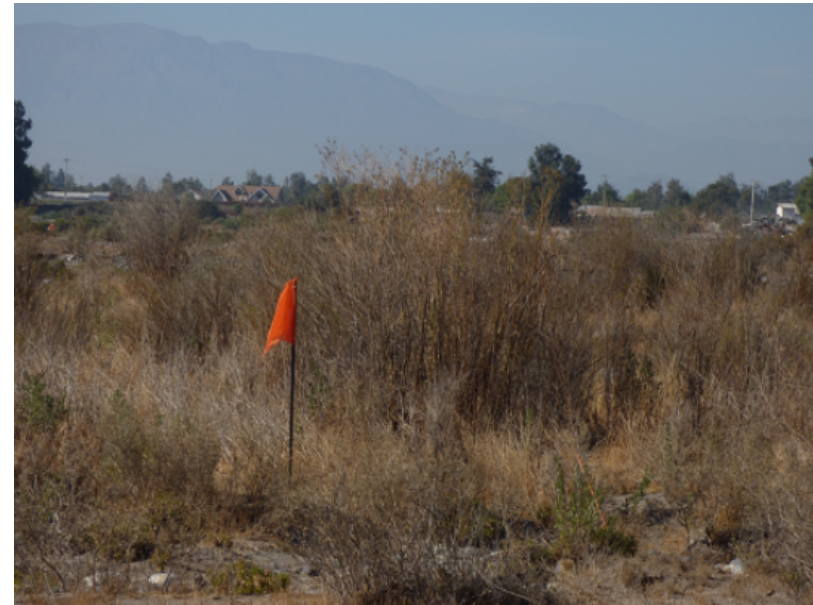
Fotografía 4.

Descripción del medio de prueba: Fotografía muestra instalación punto de referencia V4.

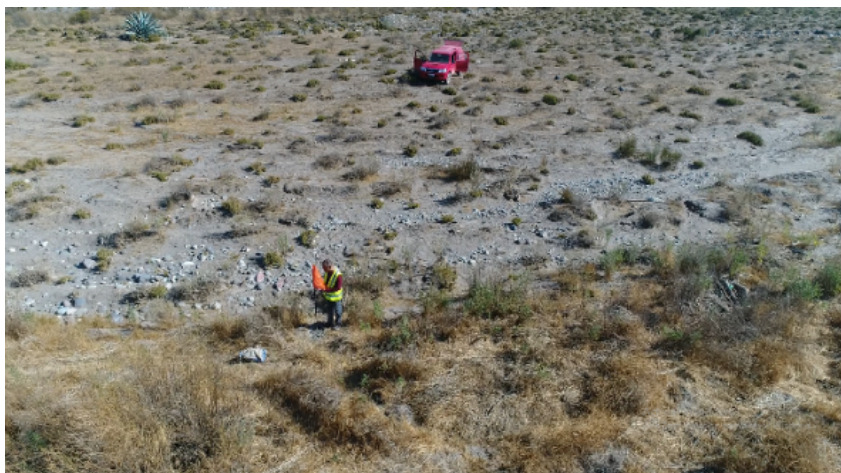
Fotografía 5.

Descripción del medio de prueba: Fotografía muestra instalación punto de referencia V3.
Fuente: Informe Técnico Instalación de Balizas en el Área de Extracción por Instalación de Puntos de Referencia (PR) RCA 361, de abril de 2019.

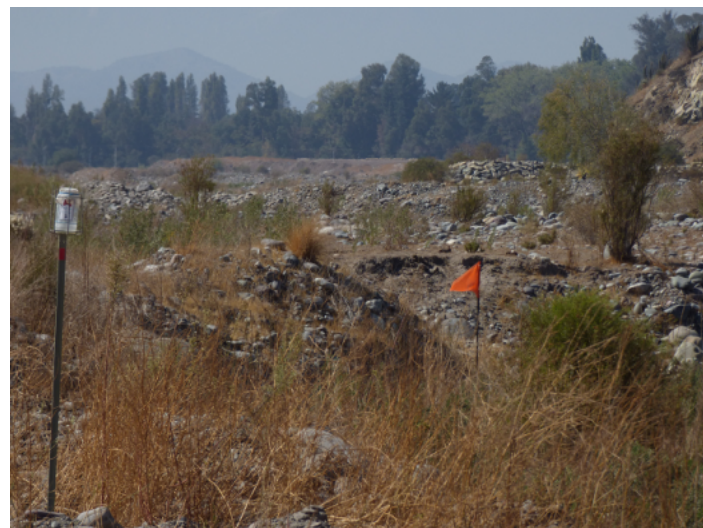
Fotografía 6.

Descripción del medio de prueba: Fotografía muestra instalación punto de referencia V1.
Fuente: Informe Técnico Instalación de Balizas en el Área de Extracción por Instalación de Puntos de Referencia (PR) RCA 361, de abril de 2019.

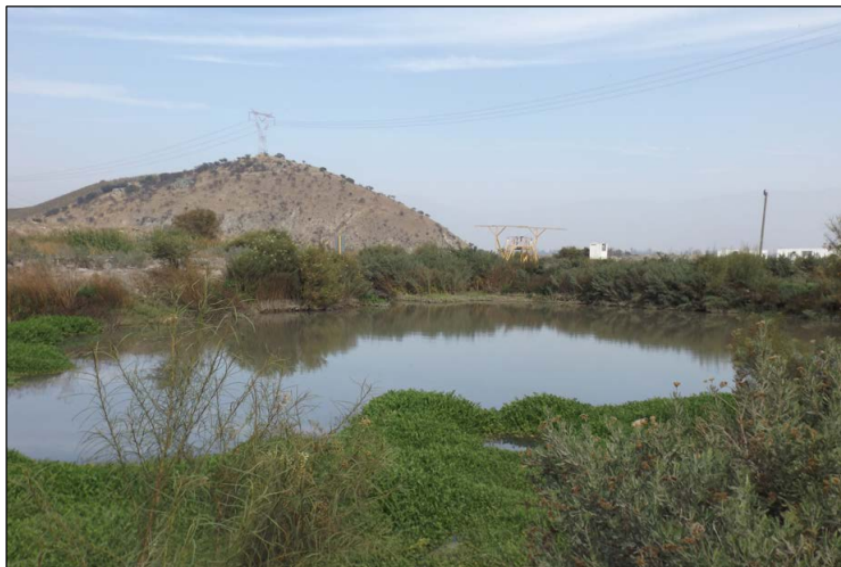
Fotografía 7.

Descripción del medio de prueba: Fotografía muestra vista de la piscina de regulación de flujo.
