INFORME TÉCNICO DE FISCALIZACIÓN AMBIENTAL

REQUERIMIENTO DE INGRESO AL SEIA

ÁRIDOS TILTIL - FELIPE BRUCHER

DFZ-2021-2742-XIII-SRCA

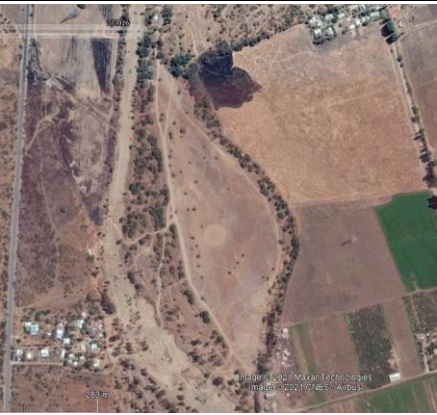
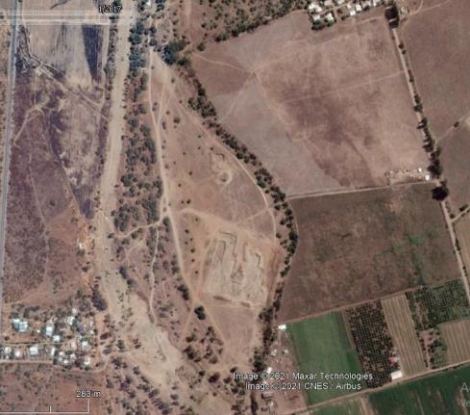
Fotografía 1.	Fecha: 02-2016	Fotografía 2.	Fecha: 01-2017
Descripción de medio de prueba: Fotografía Condición natural. Se considera esta fecha, dado que según se muestra en la fotografía, se puede verificar su condición de terreno no intervenido. Extraído del informe presentado por el titular.		Descripción de medio de prueba: Inicio de Excavación Para Tranque. Se puede visualizar el inicio del movimiento de tierra tendiente a la construcción de un tranque de almacenamiento de aguas.

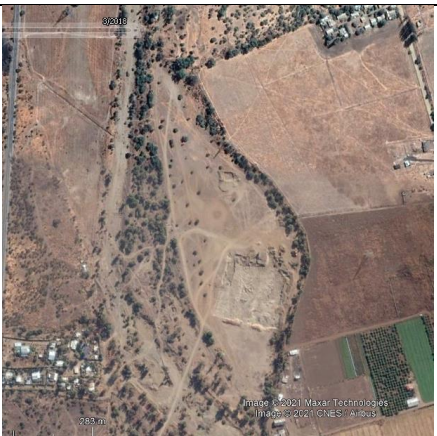
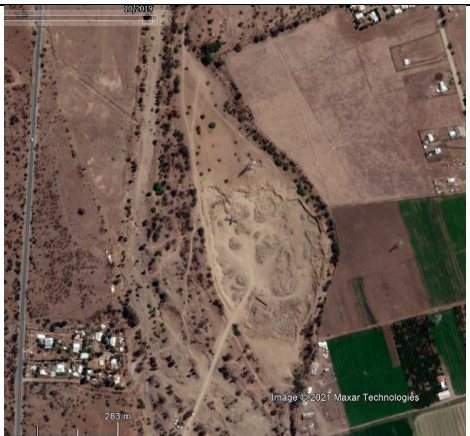
Fotografía 3.	Fecha: 03-2018	Fotografía 4.	Fecha: 01-2019
Descripción de medio de prueba: Avance de Excavación para Tranque. Se puede visualizar el avance del movimiento de tierra tendiente a la construcción del tranque de almacenamiento de aguas.		Descripción de medio de prueba: Previo a la compra del predio por Compañía Minera e Inmobiliaria Bruval, cuya fecha ocurre el día 05 de Diciembre 2019. En esta imagen, se puede visualizar los últimos movimiento de tierra realizado para el desarrollo del tranque,

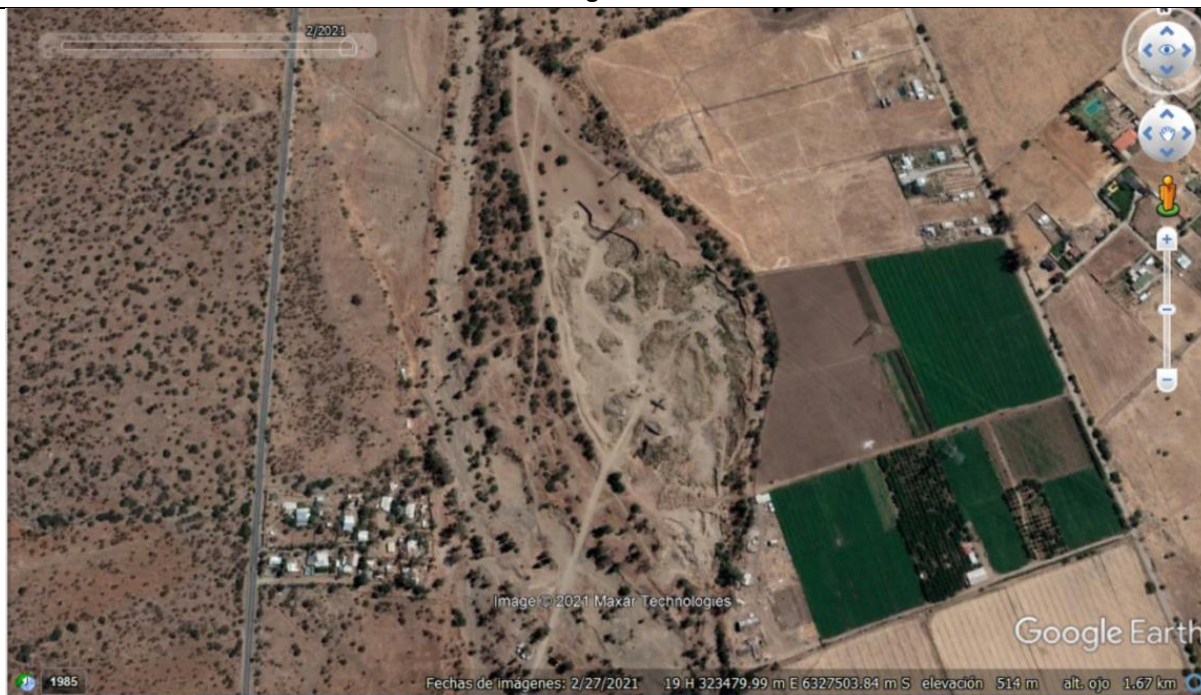
Fotografía 5.

Fecha: 01-2021

Descripción de medio de prueba: Condición actual.

En esta imagen, se puede visualizar que el movimiento de tierra se continuó realizando, aunque los volúmenes comprometidos son muy menores.
