## INFORME TÉCNICO DE FISCALIZACIÓN AMBIENTAL

Programa de Cumplimiento

VIÑA SAN PEDRO PLANTA MOLINA

DFZ-2020-3998-VII-PC

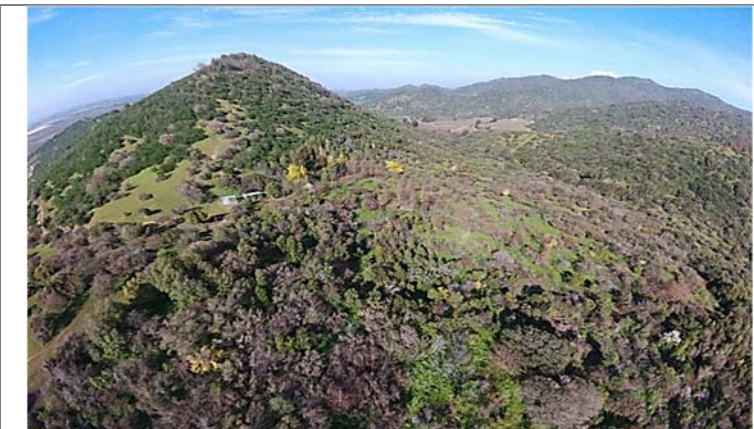
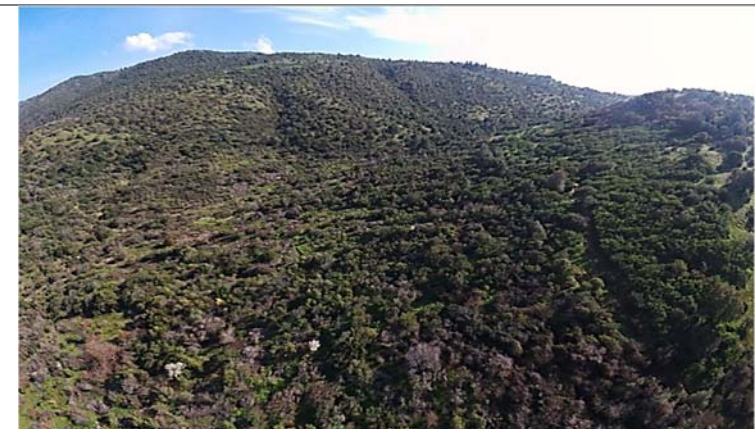
**Fotografía 1.** Fotografía del sector correspondiente a 20 ha de riego, anterior a RCA N.º 105/2015. Medio verificador remitido por el titular en Reporte de Cumplimiento 1.

**Fotografía 2.** Fotografía del sector correspondiente a 20 ha de riego, anterior a RCA N.º 105/2015. Medio verificador remitido por el titular en Reporte de Cumplimiento 1.

Sin perjuicio de lo anterior, se hace presente que los verificadores no dan cuenta del detalle del riego instalado, toda vez que las fotografías corresponden a imágenes aéreas (Fotografías 1-4). Las facturas tampoco dan cuenta del detalle de materiales utilizados para la habilitación del riego. Esta situación quedará supeditada a verificación en futuras fiscalizaciones.

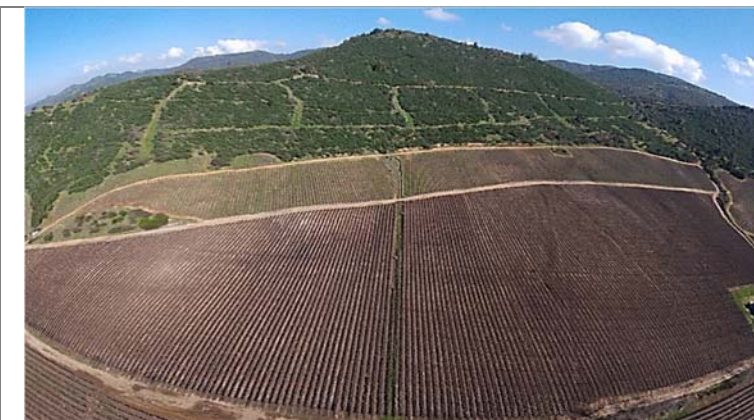
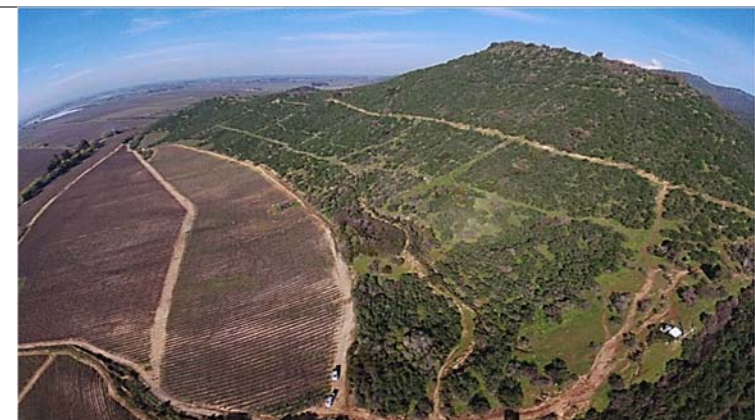
**Fotografía 3.** Fotografía del sector correspondiente a 10 ha de riego, incorporadas por el titular según RCA N.º 105/2015. Medio verificador remitido por el titular en Reporte de Cumplimiento 1.

**Fotografía 4.** Fotografía del sector correspondiente a 10 ha de riego, incorporadas por el titular según RCA N.º 105/2015. Medio verificador remitido por el titular en Reporte de Cumplimiento 1.

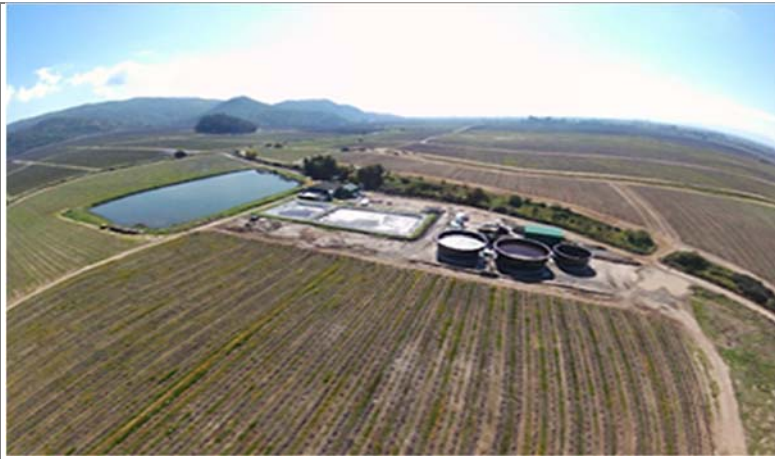
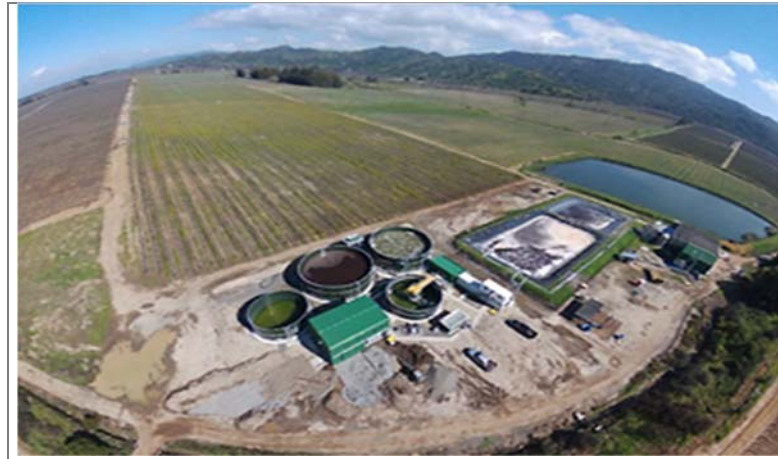
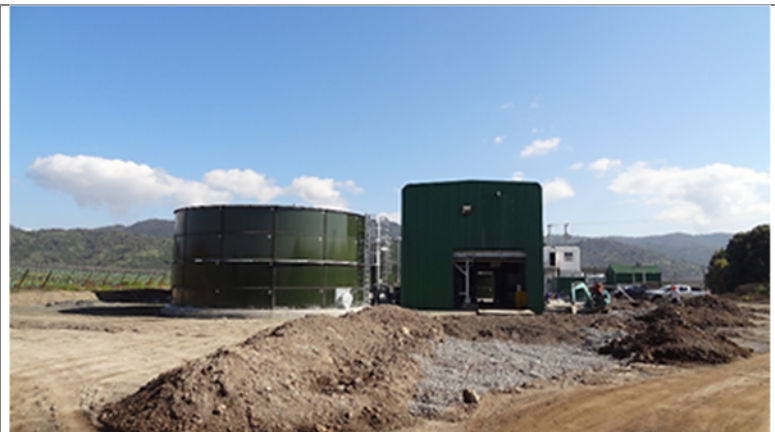
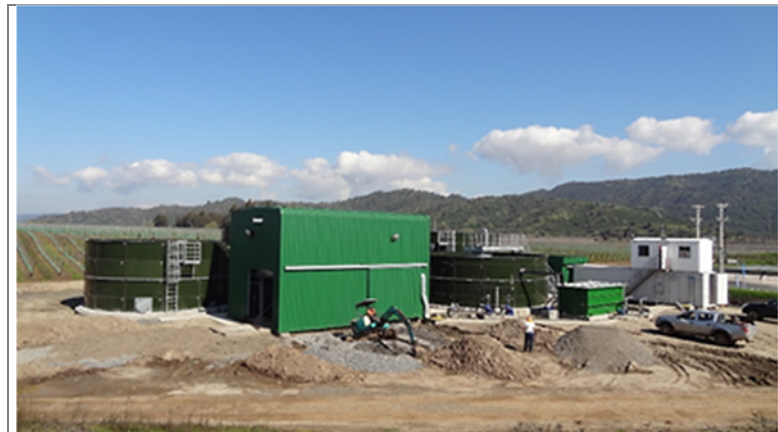
Revisados los antecedentes presentados por el titular en los reportes de cumplimiento respectivos, se evidencia que se adjuntaron fotografías aéreas asociadas a la implementación de unidades en la planta de tratamiento de RILes de la unidad fiscalizable (Fotografías 5-8).

**Fotografía 5.** Fotografía aérea de la planta de tratamiento de RILes de la unidad fiscalizable, con las modificaciones efectuadas por el titular.

**Fotografía 6.** Fotografía aérea de la planta de tratamiento de RILes de la unidad fiscalizable, con las modificaciones efectuadas por el titular.

**Fotografía 7.** Fotografía aérea de la planta de tratamiento de RILes de la unidad fiscalizable, con las modificaciones efectuadas por el titular.

**Fotografía 8.** Fotografía aérea de la planta de tratamiento de RILes de la unidad fiscalizable, con las modificaciones efectuadas por el titular.

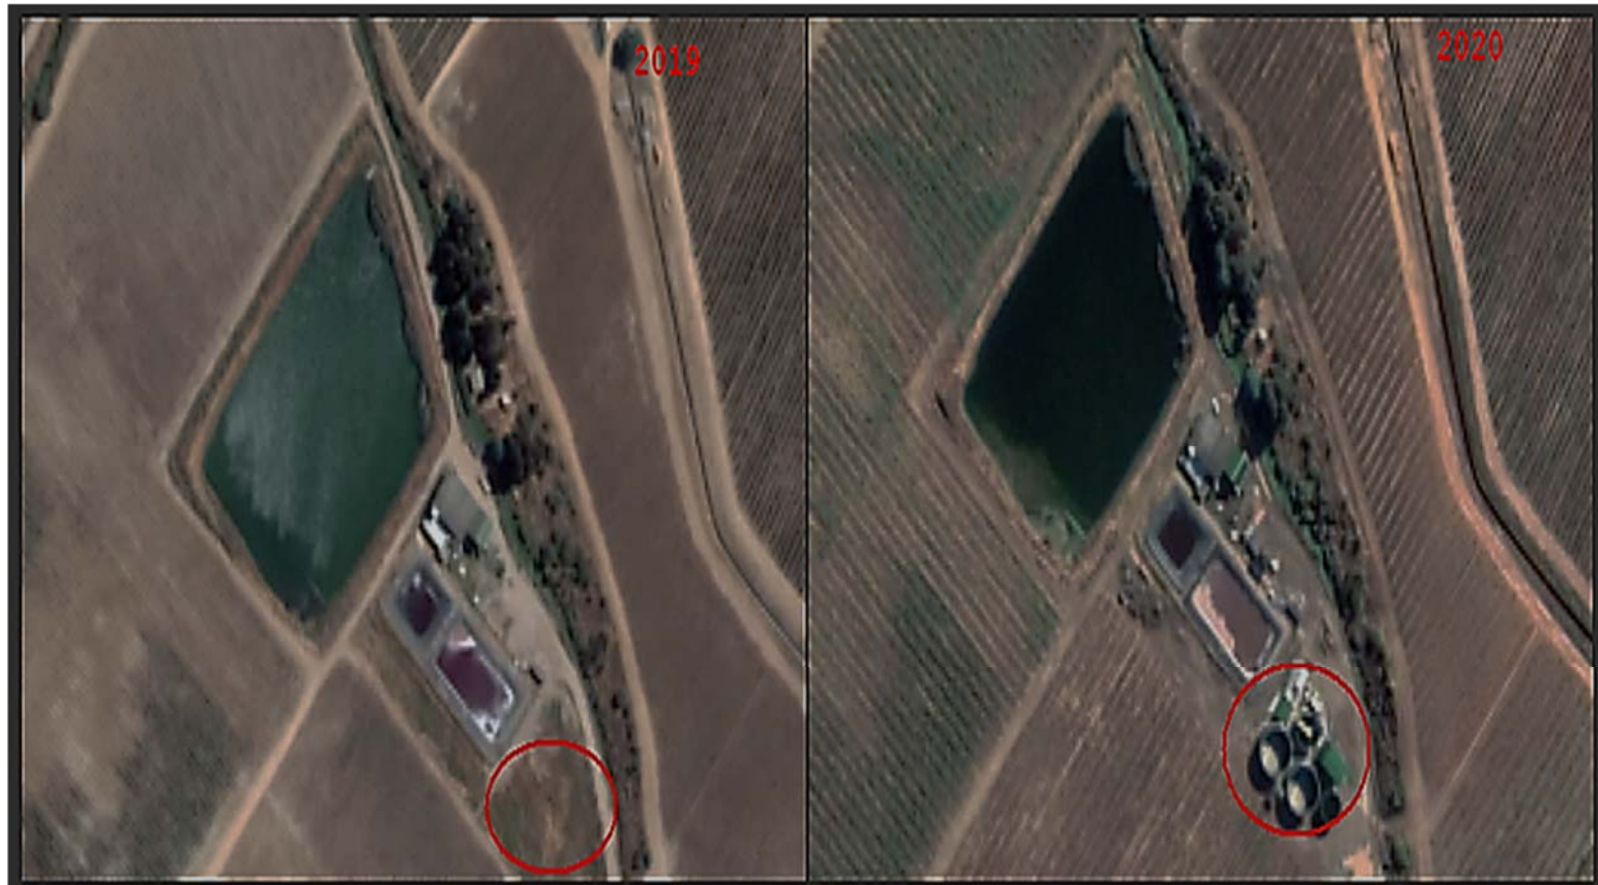
A fin de verificar el cumplimiento y temporalidad del cumplimiento de la acción, se realizó un estudio multitemporal en base a imágenes satelitales Google Earth, donde es posible comprobar la ampliación de la planta de tratamiento de RILes efectivamente realizada por el titular e implementada a partir del año 2020 (Figura 1).

**Figura 1.** Imágenes satelitales Google Earth de la planta de tratamiento de RILes de Viña San Pedro Planta Molina. A la izquierda, se muestra imagen satelital del año 2019; A la derecha, imagen satelital del año 2020. Se puede apreciar la ampliación del sistema de tratamiento de RILes (en rojo), mediante la implementación de un sistema de tratamiento biológico en la unidad fiscalizable.

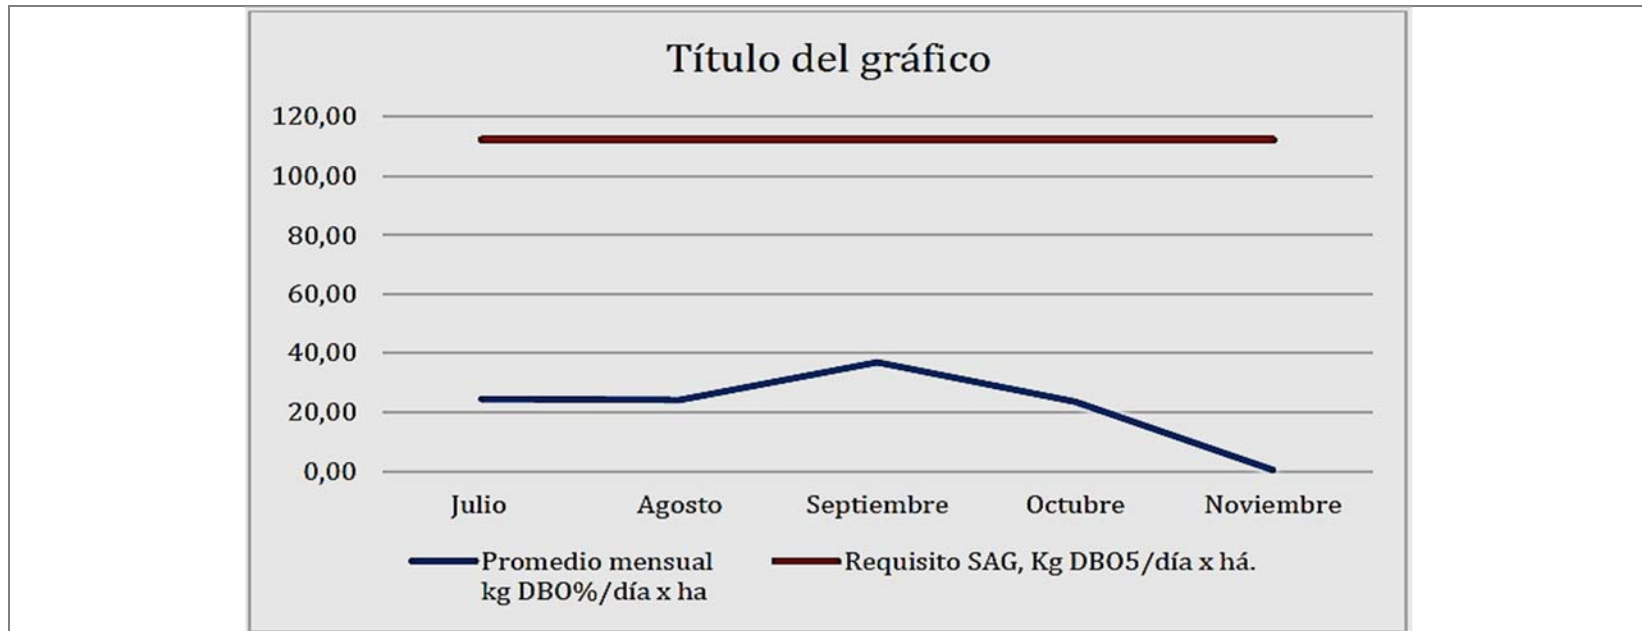
En el informe final realizado por la empresa WSPT Wine Group, se adjuntan las planillas diarias de control de caudal y parámetros contenidos en el RIL tratado, con la determinación de la carga orgánica aplicada en riego (kg DBO<sub>5</sub>/día x ha) en el período julio 2020 - noviembre 2020. Los resultados se representan gráficamente (Figura 2) donde se puede apreciar el cumplimiento del límite establecido. De acuerdo a los antecedentes presentados, la nueva línea de tratamiento de RILes inició operaciones el día 01 de diciembre de 2020.

**Figura 2.** Gráfico contenido en el informe WSPT Wine Group donde se presenta la carga orgánica aplicada en riego (kg DBO<sub>5</sub>/día x ha) en el período julio 2020 - noviembre 2020.

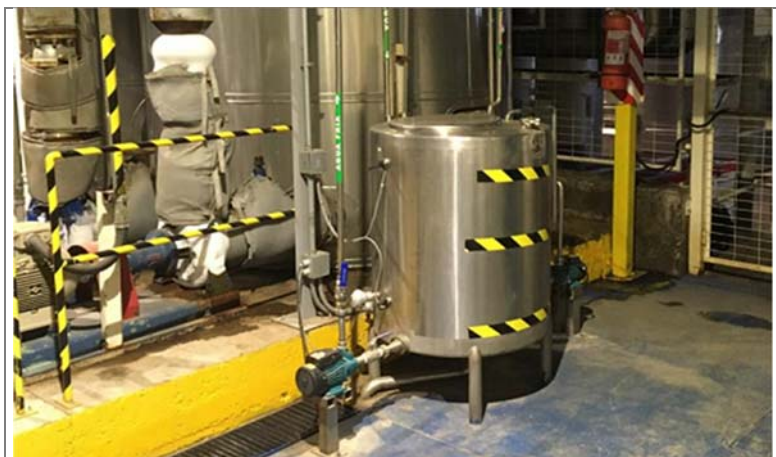
**Fotografía 9.** Fotografía general de la instalación de sistema de acumulación y bombeo asociado a cumplimiento de la Acción N.º 4, remitido por el titular en el Reporte de Cumplimiento 2.

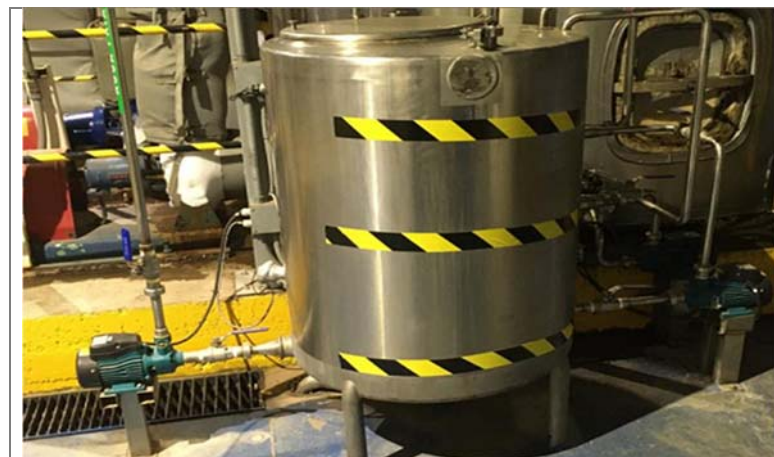
**Fotografía 10.** Fotografía en primer plano de la instalación de sistema de acumulación y bombeo asociado a cumplimiento de la Acción N.º 4, remitido por el titular en el Reporte de Cumplimiento 2.

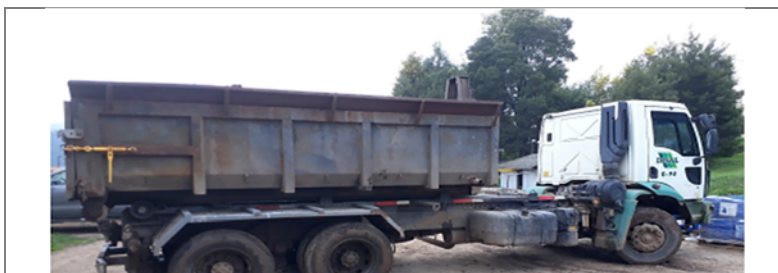
**Fotografía 11.** Fotografías remitidas como medio de verificación de la Acción N.º 6, correspondiente al retiro y despacho de lodos.

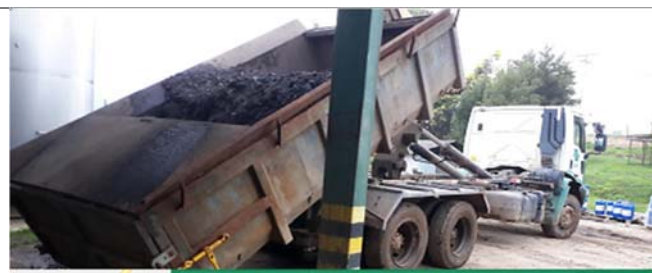
**Fotografía 12.** Fotografías remitidas como medio de verificación de la Acción N.º 6, correspondiente al retiro y despacho de lodos.
