INFORME TÉCNICO DE FISCALIZACIÓN AMBIENTAL

EDIFICIO FAUSTINO - EBCO

DFZ-2021-3370-XIII-NE

FEBRERO 2022

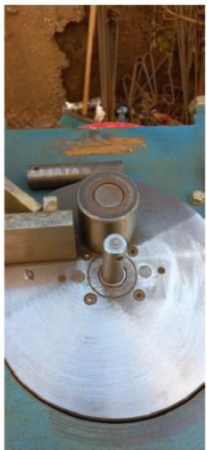
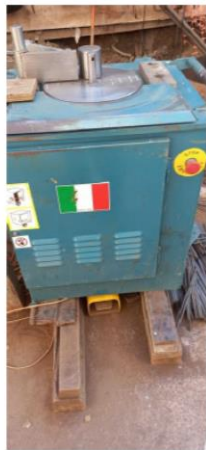
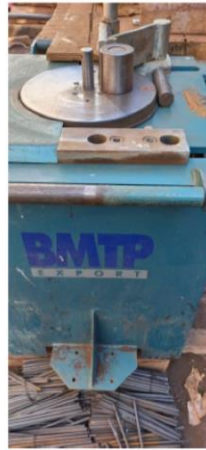
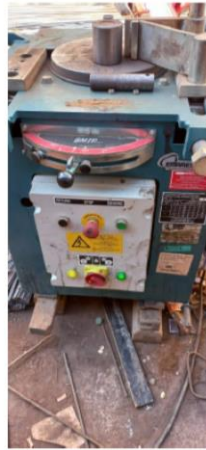
Figura 5. Fotografías máquina neumática cortadora y dobladora de fierro.

- **Doblado de fierro en fábrica hasta cota 0, luego, se habilitarán máquinas eléctricas neumáticas para corte y doblado de fierro.** Se entrega carta de Víctor Bravo Machuca, contratista de enfierradura, en la cual señala que la obra usará cortadora y dobladora eléctrica, según fotografías adjuntas (Figura 5 y Figura 6), además, se realizan mantenciones una vez al año o al término de la obra, y que las máquinas empleadas tienen 4 meses de uso.

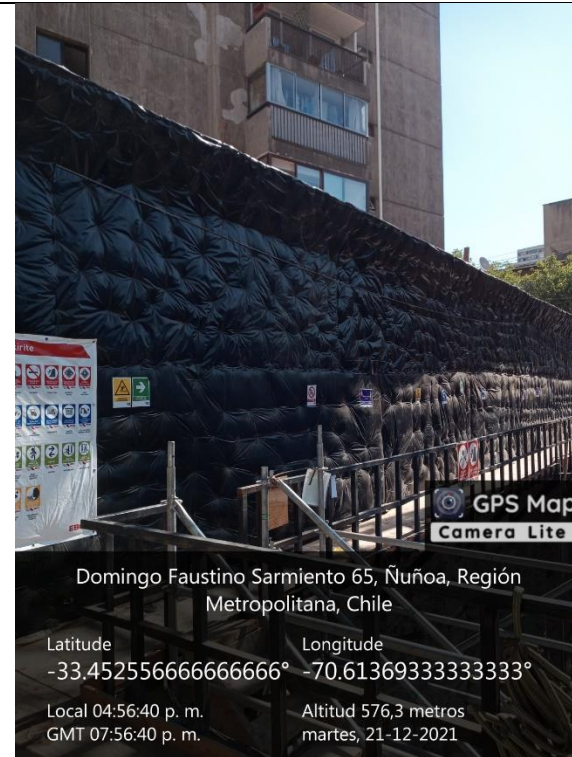
Figura 8. Cierre perimetral.

Cabe destacar que en esta carta no se entregan medios verificadores de la implementación del cierre perimetral ni de los biombos acústicos para faenas particulares, para el caso del cierre perimetral, en el informe de la ETFA Semam, se aprecia solo la barrera OSB, sin contar con material fonoabsorbente.

- Se hace entrega de fotografías fechadas georreferenciadas del cierre perimetral de la obra, el cual coincide con las características indicadas en su carta del 28 de septiembre de 2021, OSB, lana mineral, recubierto en polietileno negro y una cumbra por el perímetro. (Figura 8)

- **Cierre perimetral acústico a las zonas que se comparte cierre con los vecinos** a ejecutar por parte del subcontrato Mauricio Baquela (Empresas BaZett). Se entrega el contrato comercial N°7000023479 por servicio de fabricación e instalación del cierre acústico el cual entrega las siguientes especificaciones técnicas: perfiles, cierre en OSB de 15mm revestido en su cara interior con lana mineral Aislanglass R-122 de 50mm, con polietileno negro de 0,2mm, cierre acústico de 3 metros de altura en caras nororiente y suroriente, considerando una cumbrera de 0,6mm en todo el cierre perimetral, con un ángulo de 45°.

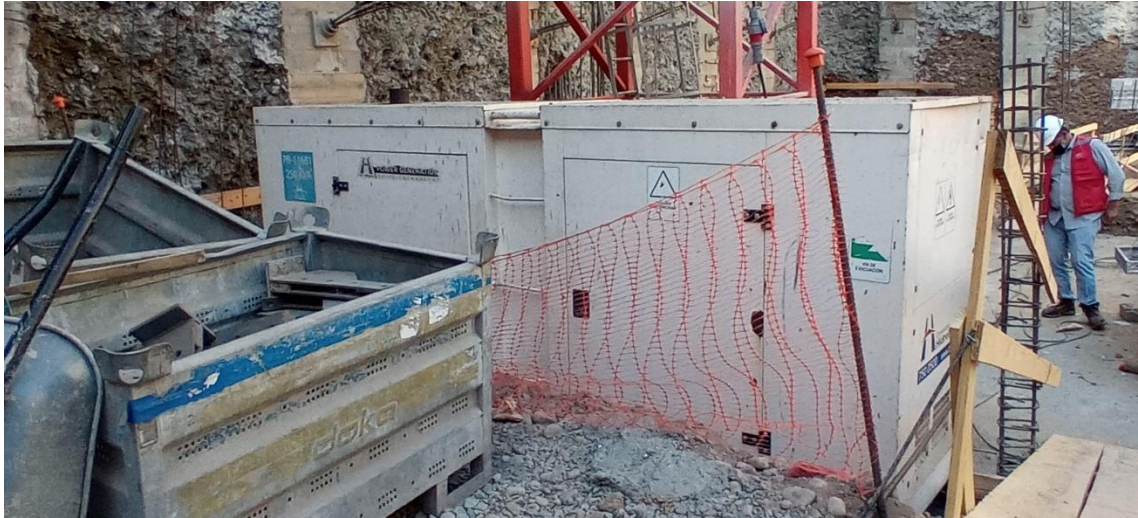
Figura 9. Grupo electrógeno posición original.

- Fotografías fechadas georreferenciadas de la reubicación del grupo electrógeno con cabina, según se indica cuenta con silenciador incorporado y un habitáculo de escape y canales de admisión/salida de aire con atenuadores de ruido montados en cabinas insonorizadas; el nivel de ruido es de 70 dB a 7 metros. Si bien no queda del todo clara la ubicación original del grupo electrógeno, se constata que la fotografía de la ubicación nueva contiene coordenadas. (Figura 9 y Figura 10)

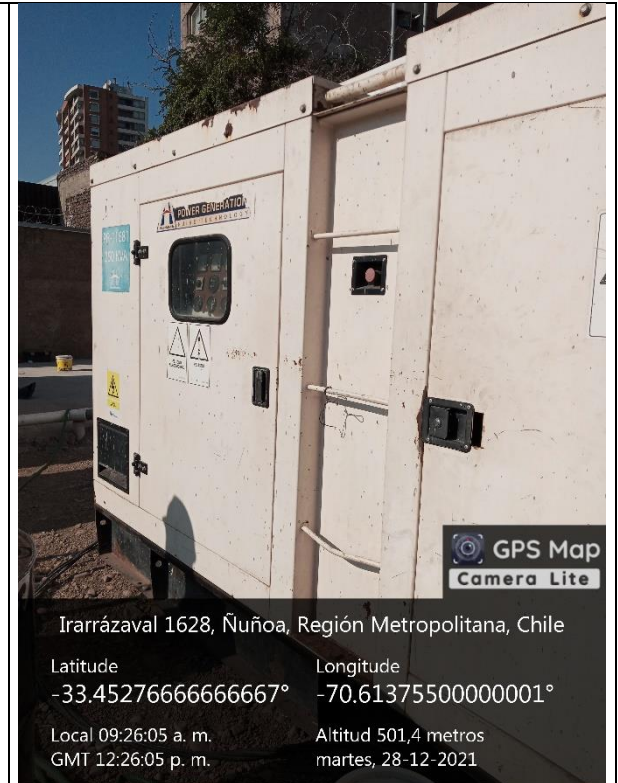
Figura 10. Grupo electrógeno nueva posición.

Latitude -33.45276666666667° Longitude -70.61375500000001°

Local 09:26:05 a. m. Altitud 501,4 metros
GMT 12:26:05 p. m. martes, 28-12-2021

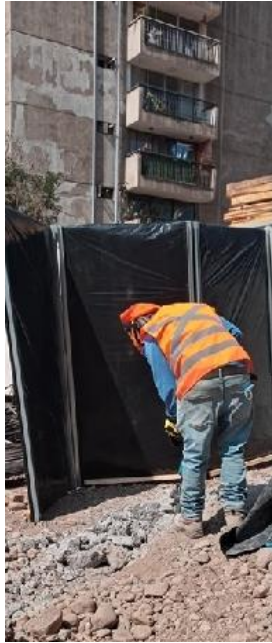
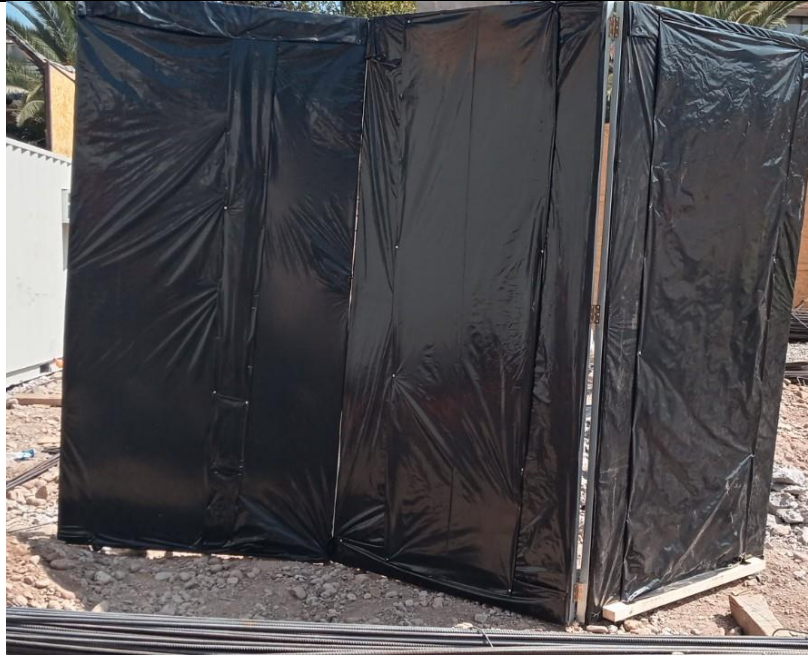
Figura 11. Biombo acústico.

- Se observan también fotografías de la implementación de un biombo acústico con 3 lados, el cual se observa revestido en polietileno negro, en relación a éste, las fotografías no se encuentran fechadas ni georreferenciadas. (Figura 11)

- **Compra de biombos acústicos móviles para faenas particulares de emisión de ruido.** Se entrega el contrato comercial N°7000023477 por confección de paneles acústicos. Según se indica en la cotización con fecha 02 de septiembre de 2021 de “Servicio a la construcción La Unión” los paneles acústicos estarían compuestos de Perfil de acero – Lana – OSB – Malla Raschel, no se especifican espesores de la lana y el OSB.

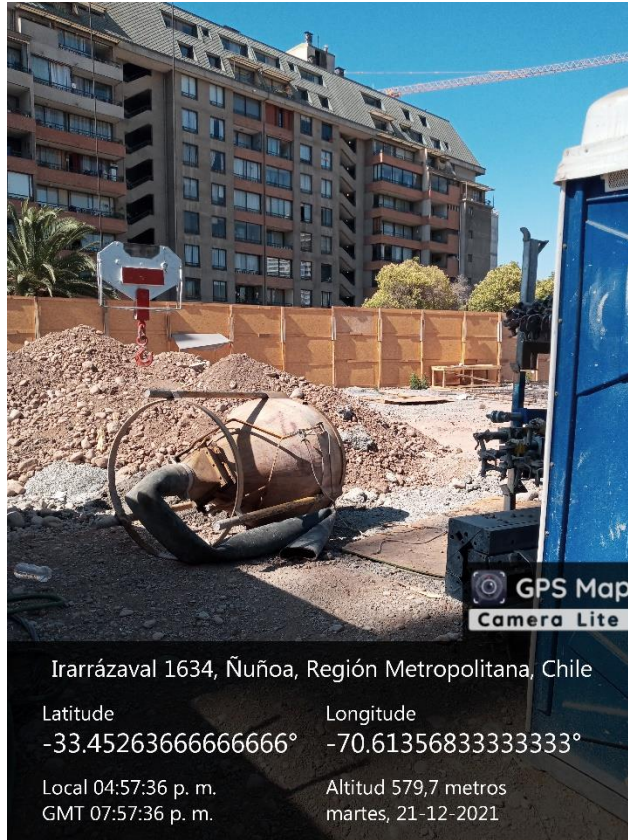
Figura 12. Capacho.

- Fotografía de capacho para hormigonado y guía de despacho. (Figura 12)
