INFORME TÉCNICO DE FISCALIZACIÓN AMBIENTAL

Programa de Cumplimiento

INDUSTRIAS VÍNICAS PLANTA TENO

DFZ-2020-3999-VII-PC

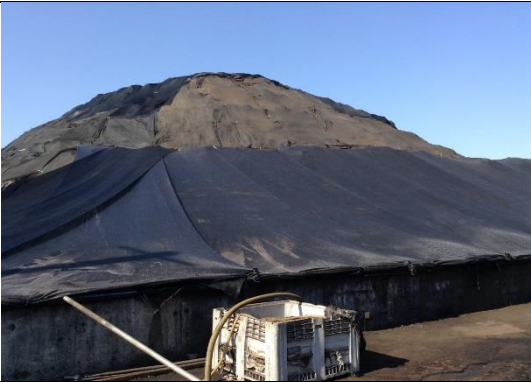
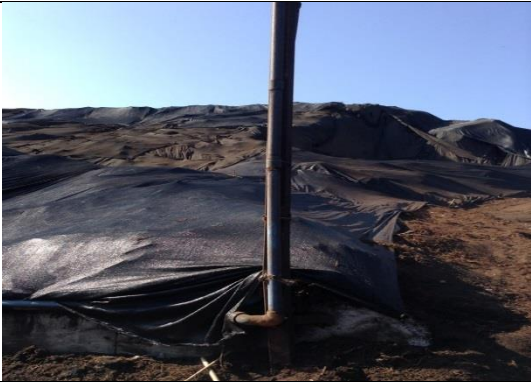
Fotografía 1.	Fecha: 11-01-2022	Fotografía 2.	Fecha: 11-01-2022
Coordenadas UTM DATUM WGS84 HUSO 19	Norte: 6.134.922	Este: 308.856	Coordenadas UTM DATUM WGS84 HUSO 19
			Norte: 6.134.922
			Este: 308.856
Descripción del medio de prueba: cancha de orujo cubierta.		Descripción del medio de prueba: cancha de orujo cubierta.

Finalmente, en inspección ambiental realizada el 11 de enero de 2022 (Anexo 7), se constató que la cancha de orujo estaba cubierta, dejando libre un frente de trabajo para permitir la operación en la cancha (permite el volteo y remoción de orujos). Fotografías 1, 2, 3 y 4.
2	Informar a la SMA los reportes y medios de verificación que acrediten la ejecución de las acciones comprendidas en el programa de cumplimiento o a través de los sistemas digitales que se dispongan al efecto para implementar el SPDC.	Por Ejecutar	19-08-2020 al 19-08-2021.	Esta acción no requiere un reporte y/o medio de verificación específico, y una vez ingresados los reportes y/o medios de verificación para las restantes acciones, se conservará el comprobante electrónico por el sistema digital en el que se implemente el SPDC.	<p><u>Reporte Inicial</u> Esta acción no requiere un reporte y/o medio de verificación específico, y una vez ingresados los reportes y/o medios de verificación para las restantes acciones, se conservará el comprobante electrónico por el sistema digital en el que se implemente el SPDC.</p> <p><u>Reporte Avance</u> Esta acción no requiere un reporte y/o medio de verificación específico, y una vez ingresados los reportes y/o medios de verificación para las restantes acciones, se conservará el</p>	<p>La acción no requería reporte y/o medio de verificación específico. Se entregó a la SMA cada reporte respectivo, acreditando la ejecución o avance de las acciones comprendidas en el PdC.</p> <p><u>Conclusión</u> Acción Conforme.</p>

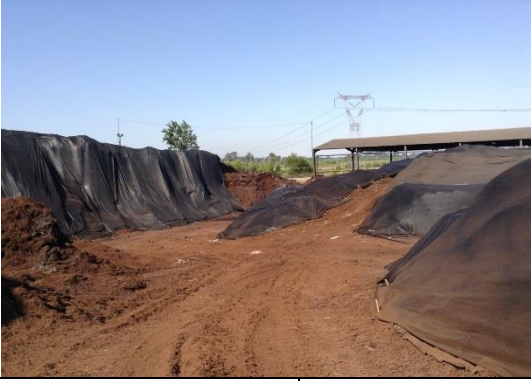
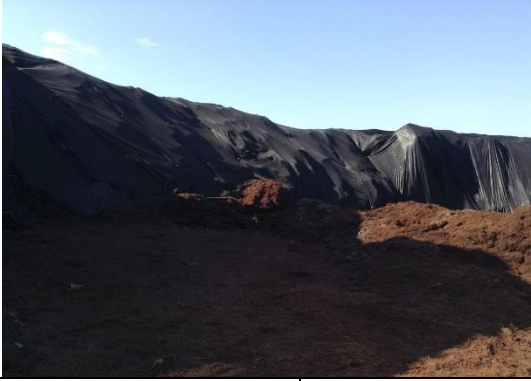
Fotografía 3.	Fecha: 11-01-2022	Fotografía 4.	Fecha: 11-01-2022
Coordenadas UTM DATUM WGS84 HUSO 19	Norte: 6.134.903	Este: 308.749	Coordenadas UTM DATUM WGS84 HUSO 19
			Norte: 6.134.903
			Este: 308.749
Descripción del medio de prueba: área de trabajo para volteo y remoción del material en la cancha de orujo.		Descripción del medio de prueba: área de trabajo para volteo y remoción del material en la cancha de orujo.

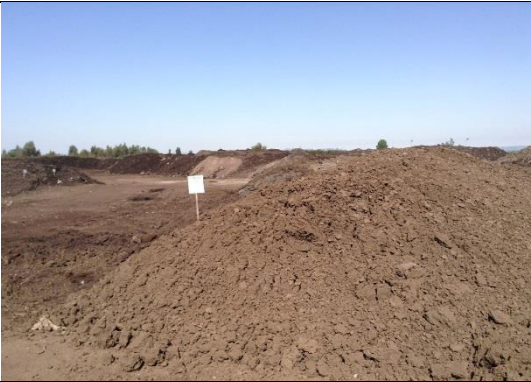
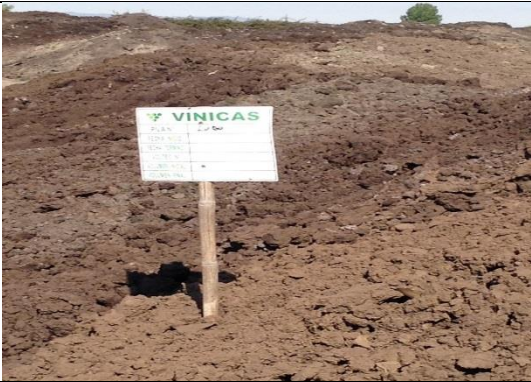
Fotografía 5.	Fecha: 11-01-2022	Fotografía 6.	Fecha: 11-01-2022
Coordenadas UTM DATUM WGS84 HUSO 19	Norte: 6.135.209	Este: 308.504	Coordenadas UTM DATUM WGS84 HUSO 19
Norte: 6.135.209	Este: 308.504	Norte: 6.135.209	Este: 308.504
Descripción del medio de prueba: pilas de compost en elaboración (de la última temporada).		Descripción del medio de prueba: pilas de compost en elaboración (de la última temporada).

<p>m³ de compost en la cancha de compost terminado. Además, se presentó: -Set de fotografías fechadas y georreferenciadas.</p> <p><u>Conclusión</u> Acción Conforme.</p> <p>Durante la vigencia del PdC se retiraron 44.246 m³ de compost terminado, quedando a agosto de 2021 alrededor de 388 m³ en la cancha de compost terminado. Finalmente, en inspección ambiental realizada el 11 de enero de 2022 (Anexo 7), el Sr. Miguel Rivas Rojas (Gerente de Operaciones de Industrias Vínicas S.A.), indicó que se retiraron todas las pilas de compost terminado de la temporada anterior. En la inspección se constató la presencia de compost en elaboración (de la última temporada). Fotografías 5 y 6.</p>
--	--	--	--	--	--	---

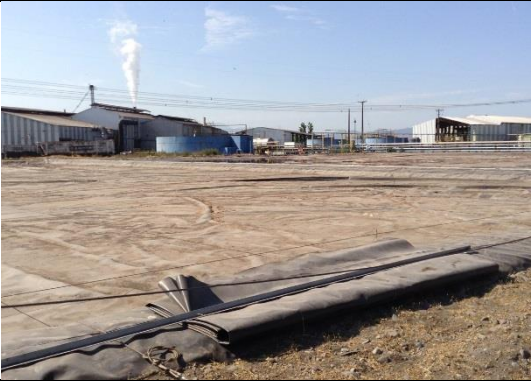
Fotografía 7.	Fecha: 11-01-2022	Fotografía 8.	Fecha: 11-01-2022
Coordenadas UTM DATUM WGS84 HUSO 19	Norte: 6.135.054	Este: 308.691	Coordenadas UTM DATUM WGS84 HUSO 19
Norte: 6.135.054	Este: 308.691	Norte: 6.135.054	Este: 308.691
Descripción del medio de prueba: piscinas del sistema de tratamiento de RILes.		Descripción del medio de prueba: señalética piscina de oxigenación.

<p><u>Conclusión</u> Acción Conforme.</p> <p>Se realizó la toma de muestras y análisis por parte de la ETFA ANAM, los cuales indicaron que no existió una superación de parámetros de la NCh. 1333 en el efluente proveniente de la piscina de riego. Por ello, no fue necesaria la desviación de los RILes a la piscina de oxigenación. Además, se entregaron los costos de la acción.</p>
13	Identificación en terreno de cada uno de los componentes del sistema de tratamiento de RILes, y la ubicación de las piscinas de oxigenación, la piscina de sedimentación y la piscina de acumulación previa al riego. En la referida identificación, se incluirá la instalación de señalética.	Por Ejecutar	19-08-2020 al 01-10-2020.	Instalación de señalética en instalaciones del sistema de tratamiento de RILes.	<p><u>Reporte Inicial</u> Acción por ejecutar no contempla reporte inicial.</p> <p><u>Reporte Avance</u> Fotografías fechadas y georreferenciadas de señalética instalada.</p> <p><u>Reporte Final</u> Informe que dé cuenta del cumplimiento de esta acción.</p>	<p>En el Reporte N°1 (Anexo 3), se indicó que se efectuó la identificación en terreno de los componentes del sistema de tratamiento de RILes por medio de la incorporación de señalética en cada una de las piscinas, lo cual se acreditó por medio de fotografías fechadas y georreferenciadas, dando cuenta que al 30 de septiembre de 2020, ya se encontraba ejecutada la acción.</p> <p>En los reportes 2, 3 y 4 no se presentaron nuevos indicadores asociados a la acción, ya que estaba ejecutada (Anexos 4, 5 y 6).</p> <p><u>Conclusión</u> Acción Conforme.</p> <p>En inspección ambiental realizada el 11 de enero de 2022 (Anexo 7), se constató la instalación de señalética. Fotografías 7, 8, 9, 10, 11 y 12.</p>
