## INFORME TÉCNICO DE FISCALIZACIÓN AMBIENTAL

Fiscalización Ambiental

CELULOSA CONSTITUCIÓN

DFZ-2022-247-VII-RCA

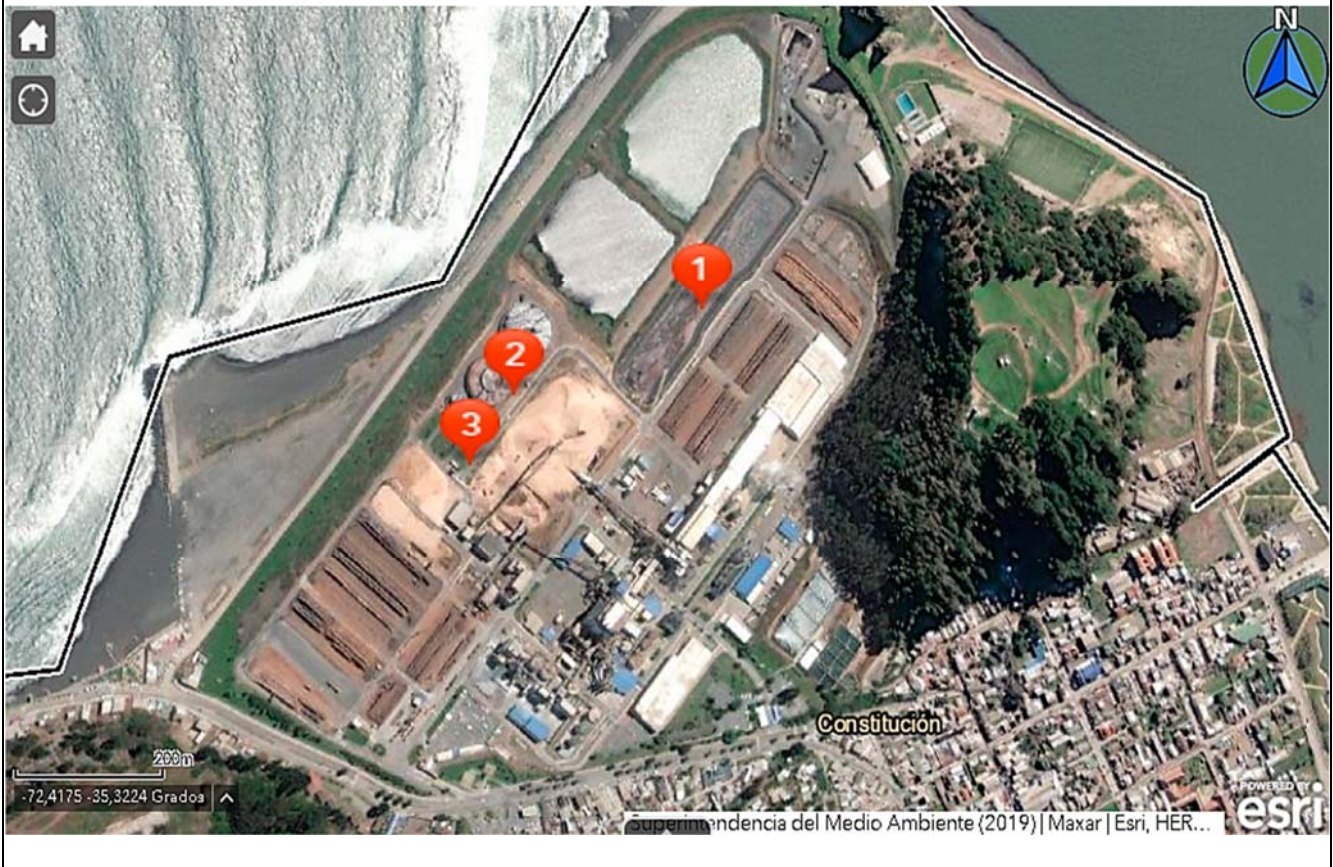
**Figura 3.:** Estaciones Inspeccionadas (Fuente: Elaboración propia en base a imagen de la Infraestructura de Datos Espaciales SMA - (IDE) <http://ide.sma.gob.cl>).

N° de estación	Nombre/ Descripción de estación
1	Laguna de emergencia: Laguna para acumulación de RILes en caso de emergencia
2	Planta de tratamiento de RILes: planta donde se realiza el tratamiento de RILes generado en la planta de procesos de elaboración de celulosa
3	Laboratorio RILes: laboratorio ubicado en la planta de tratamiento de RILes

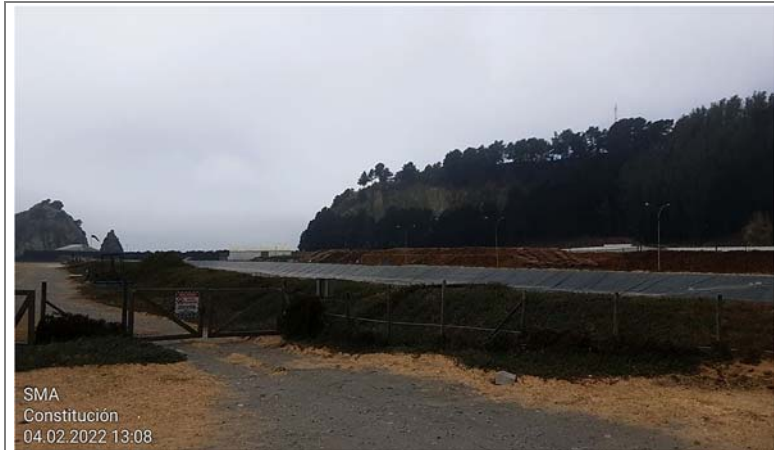
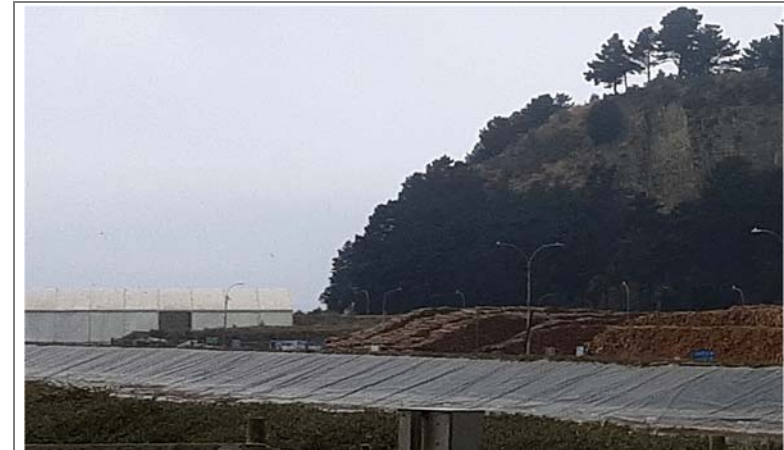
<b>Hecho (s):</b>  Durante la fiscalización de fecha 04 de febrero de 2022 se realizó una reunión de inicio con la Sra. Karin Henríquez, Ingeniera de Medio Ambiente, a fin de dar a conocer los aspectos relevantes asociados con la fiscalización, aspectos a fiscalizar, instrumentos de carácter ambiental y tareas a realizar durante la jornada. Durante la reunión de inicio, la Sra. Henríquez informó que la unidad fiscalizable se encuentra aproximadamente a un 92% respecto de su capacidad normal de operación, toda vez que se encuentran retomando las actividades normales a partir del día 26 de enero de 2022, luego de una Parada de Planta realizada conforme a cronograma operacional de la instalación. Se consultó a la Sra. Henríquez respecto al fenómeno observado frente a la costa durante los últimos días, correspondiente a presencia de sustancia de color café en la superficie de las aguas. Al respecto, la Sra. Henríquez, señaló que personal de la unidad fiscalizable se percató de la existencia de esta situación el día 02 de febrero de 2022; observándose el fenómeno indicado mar adentro, al norte de la instalación, en una primera etapa, y, posteriormente, también cerca de la costa frente a la unidad fiscalizable.  Terminada la reunión de inicio se realizó un recorrido por las instalaciones, constatándose lo siguiente:  LAGUNA DE EMERGENCIA La unidad se encontraba vacía al momento de la inspección (Fotografías 1 y 2).

**Fotografía 1.** Fotografía de la Laguna de Emergencia, vacía al momento de la inspección.

**Fotografía 2.** Fotografía de la Laguna de Emergencia, vacía al momento de la inspección.

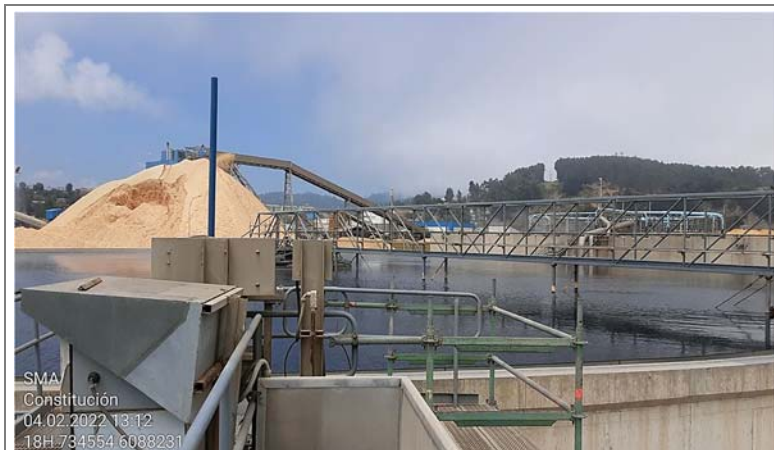
PLANTA DE TRATAMIENTO DE RILES Se inspeccionó la planta de tratamiento de RILes, constatando que ésta se encontraba operando (Fotografía 3). Se constató que desde el clarificador secundario se realiza descarga de RIL hacia la cámara de carga del emisario submarino (descarga de RIL), con un caudal instantáneo de 75,5 l/s, según lectura de caudalímetro instalado en el lugar (Fotografía 4). El RIL presenta coloración parda y sin presencia de espuma.

**Fotografía 3.** Fotografía del sistema de tratamiento de RILes, específicamente del clarificador secundario, última etapa del sistema.

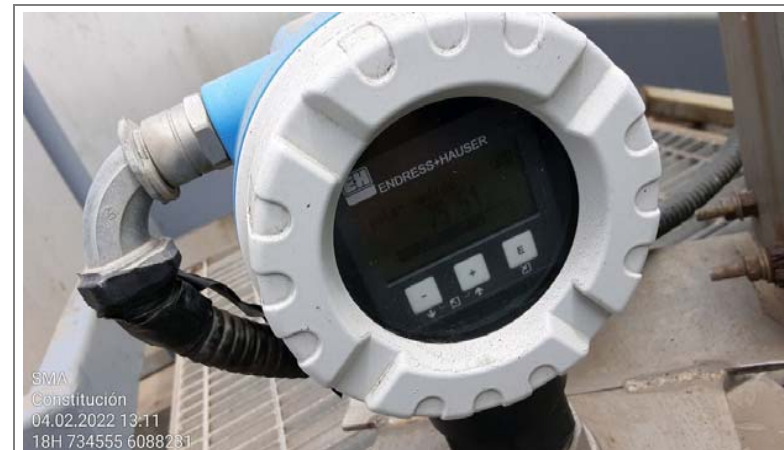
**Fotografía 4.** Fotografía del caudalímetro ubicado a la salida del clarificador secundario.

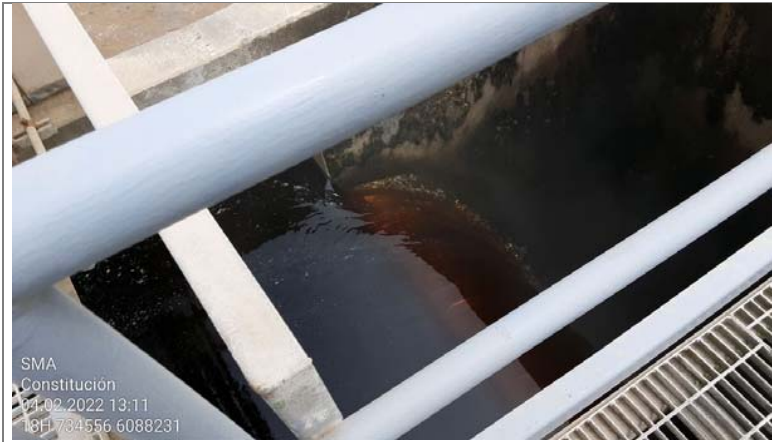
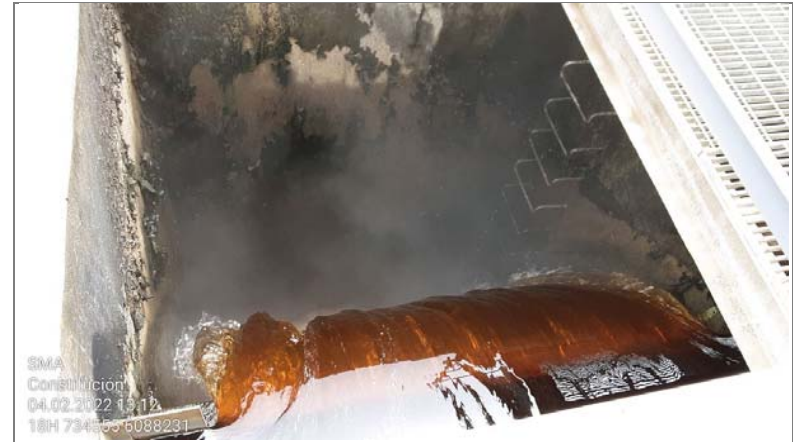
**Fotografía 5.** Fotografía del RIL tratado saliendo del clarificador secundario, última etapa del proceso.

**Fotografía 6.** Fotografía del RIL tratado saliendo del clarificador secundario, última etapa del proceso.

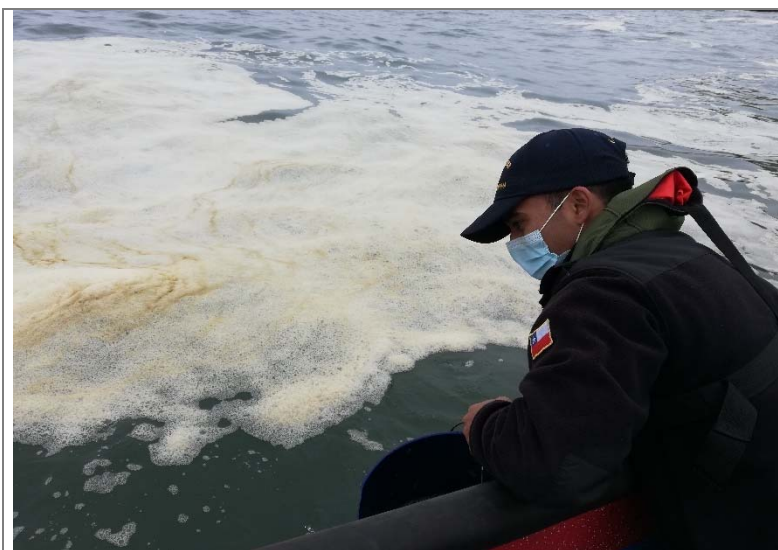
En atención al fenómeno observado en el mar a principios de febrero de 2022 frente a la costa de Constitución, reportado por diversas autoridades y servicios públicos, que guarda relación con la presencia de una sustancia de color café y consistencia espumosa en la superficie de las aguas (Fotografía 9), se desarrolló un operativo liderado por SERNAPESCA con el objeto de realizar un muestreo de aguas marinas en el sector de ocurrencia del fenómeno, en conjunto con personal de la Armada de Chile y la Superintendencia del Medio Ambiente. La actividad fue desarrollada en la mañana del día 04 de febrero de 2022, previamente a la inspección efectuada en la unidad fiscalizable Celulosa Constitución. La actividad consideró un muestreo de 4 puntos en el mar de Constitución (Fotografía 10). Dentro de los puntos de muestreo se incluye el sector donde se ubica la descarga del emisario submarino de la unidad fiscalizable Celulosa Constitución (Figura 4).

**Fotografía 9.** Fotografía captada al momento del muestreo, donde se aprecia la sustancia observada en las aguas del mar de Constitución.

En base a los antecedentes precedentemente expuestos, es posible establecer que el fenómeno observado en las aguas del mar de Constitución durante la primera semana de febrero de 2022, corresponde a un fenómeno originado en la excesiva presencia de diatomeas. Este fenómeno, podría indicar una respuesta en crecimiento a las condiciones favorables de nutrientes, luz y mezcla vertical de la columna de agua, propias del sistema de afloramiento costero durante este periodo estival. Por otra parte, los resultados del análisis señalan presencia de hebras de celulosa en el sector del emisario de Celulosa Constitución, sin embargo, los resultados de los monitoreos operativos efectuados en la referida unidad, corroborados en la actividad de fiscalización (Hecho N.º 1) no arrojan evidencia de superación a la norma de descarga de RILes a cuerpos de agua superficiales, Decreto Supremo N.º 90/2000 MINSEGPRES. Sin perjuicio de lo anterior, tal y como señala la conclusión del Reporte, se seguirá realizando seguimiento a las descargas de RILes de la unidad fiscalizable conforme a la normativa vigente, al igual que el correspondiente seguimiento ambiental conforme a los instrumentos de gestión ambiental que rigen la operación de la unidad fiscalizable.

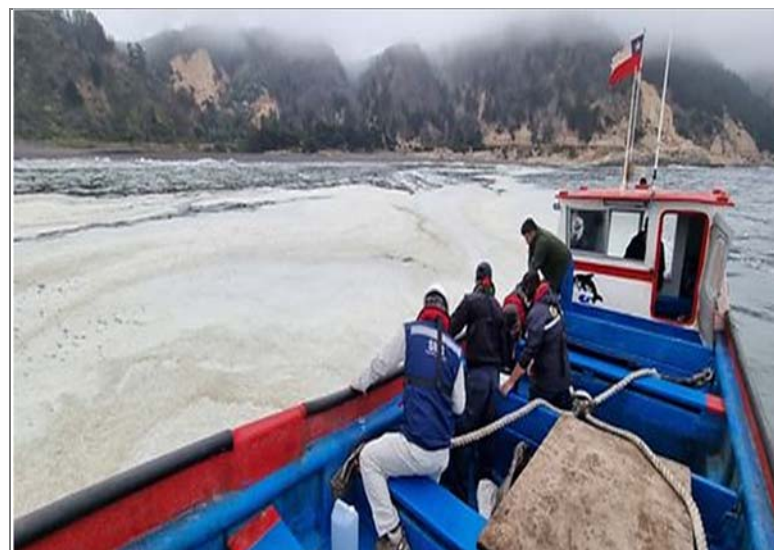
**Fotografía 10.** Fotografía captada durante el proceso de muestreo de aguas.

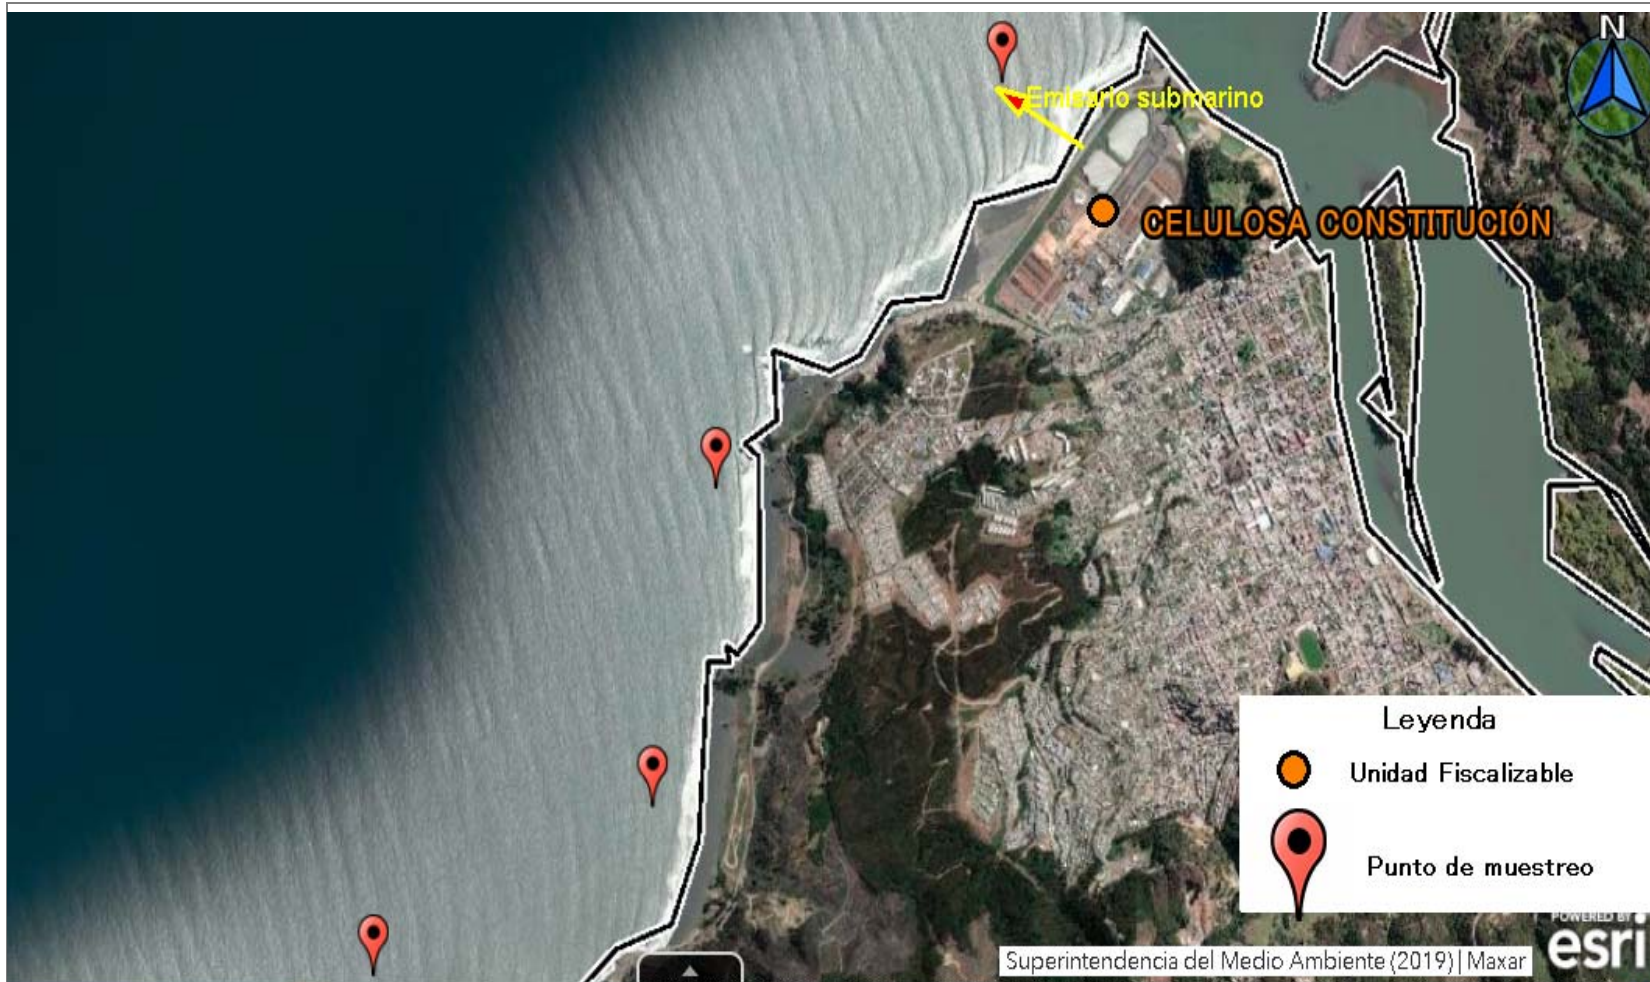
**Figura 4.** Imagen satelital desplegada en plataforma Infraestructura de Datos Espaciales SMA - (IDE), donde se indican los puntos de muestreo asociados a la actividad de muestreo desplegada frente a la costa de Constitución.
