INFORME TÉCNICO DE FISCALIZACIÓN AMBIENTAL

DFZ-2022-169-VIII-SRCA
ID SISFA 54125 - Informe

Hipótesis de Requerimiento de Ingreso al SEIA
ID SIDEN 14-VIII-2022

LAGUNA GRANDE SPP
UF N° 19326

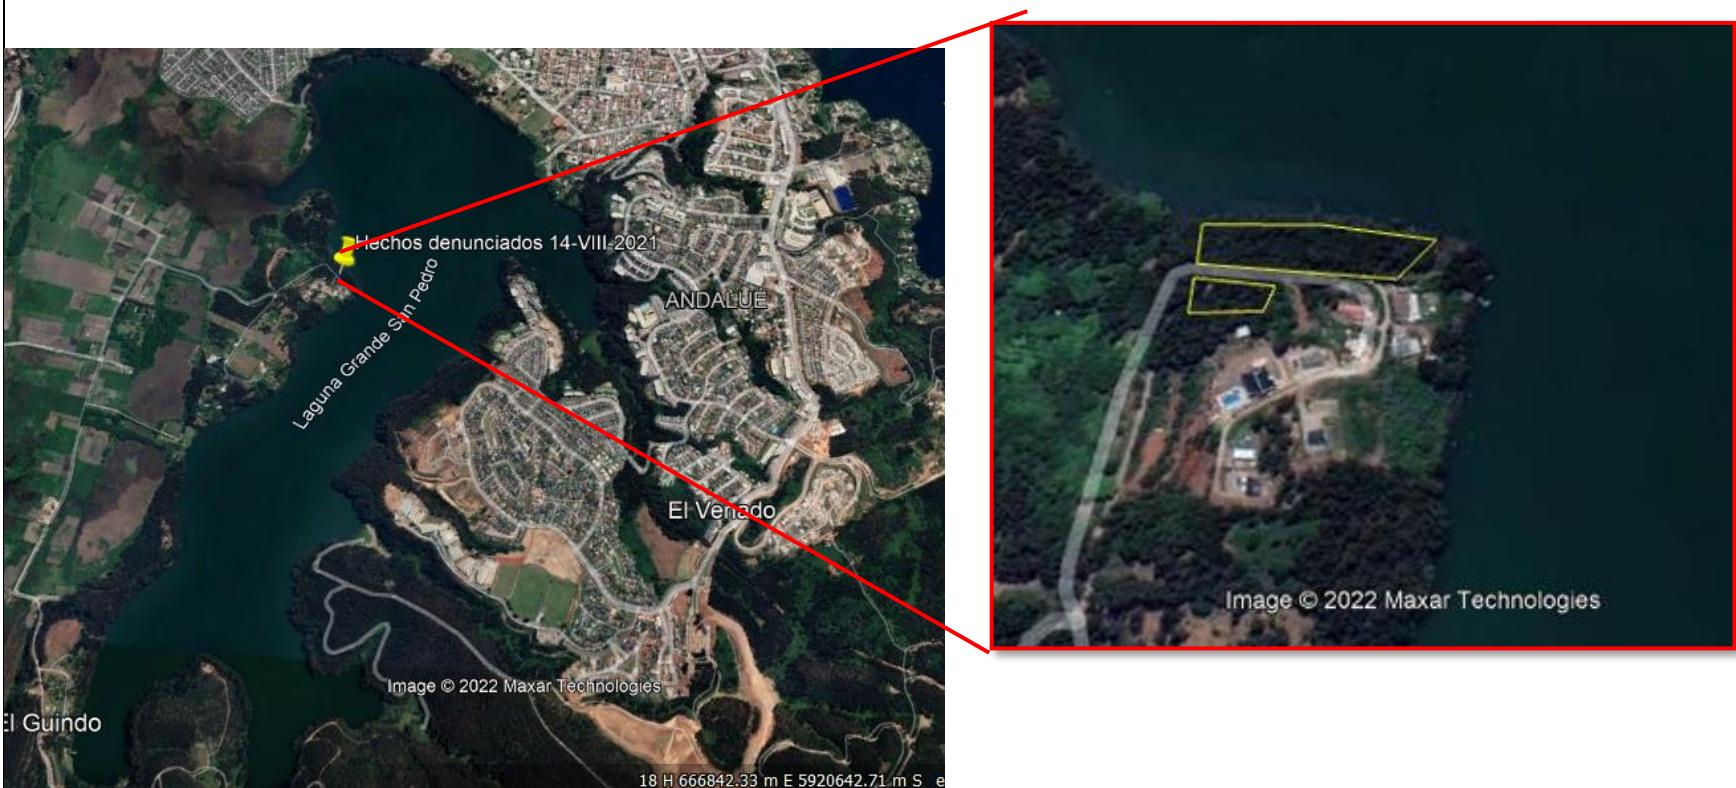
Imagen N 1

Descripción del medio de prueba: Ubicación Área intervenida y estimación del área intervenida.

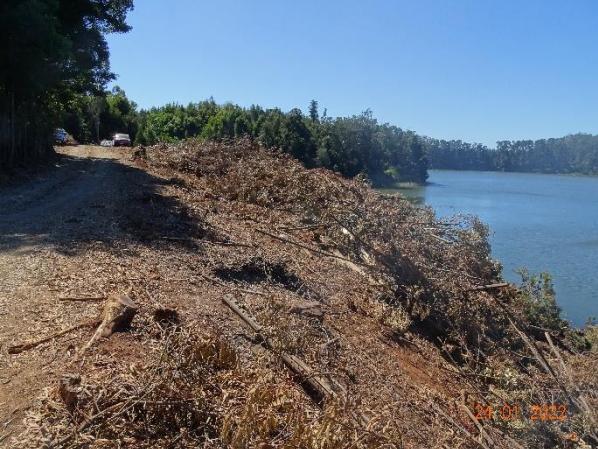
| Registros | | | |
|--|---|--|---|
| Descripción del medio de prueba: Área talada (1) que enfrenta la laguna | | Descripción del medio de prueba: Área talada (1) que enfrenta la laguna | |

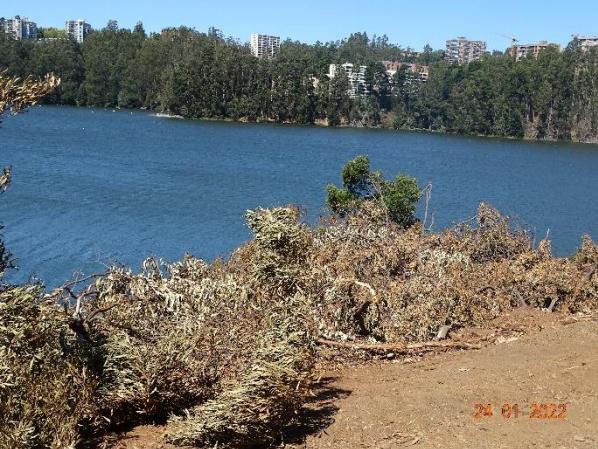
| Registros | | | |
|--|---|--|---|
| Descripción del medio de prueba: Área talada (1) que enfrenta la laguna | | Descripción del medio de prueba: Área talada (2), que rodea las casa habitacionales del predio. | |

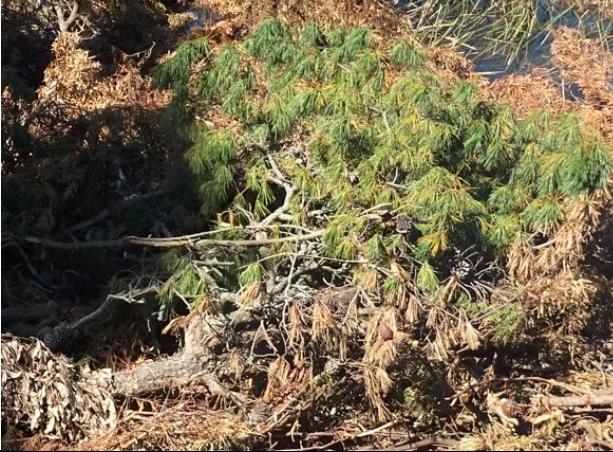
| Registros | | | |
|---|---|---|---|
| Descripción del medio de prueba: Tronco y ramas de pino talado | | Descripción del medio de prueba: Tronco y ramas de eucalipto talado | |

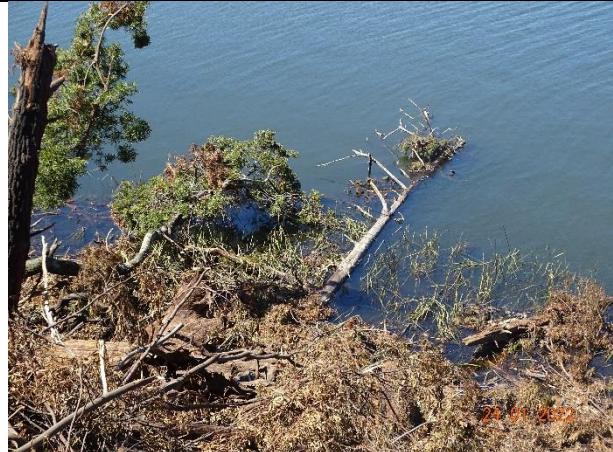
| Registros | | | |
|---|---|---|---|
| Descripción del medio de prueba: Árboles caídos dentro de la laguna, de data anterior a los hechos denunciados | | Descripción del medio de prueba: Árboles caídos dentro de la laguna, de data anterior a los hechos denunciados | |

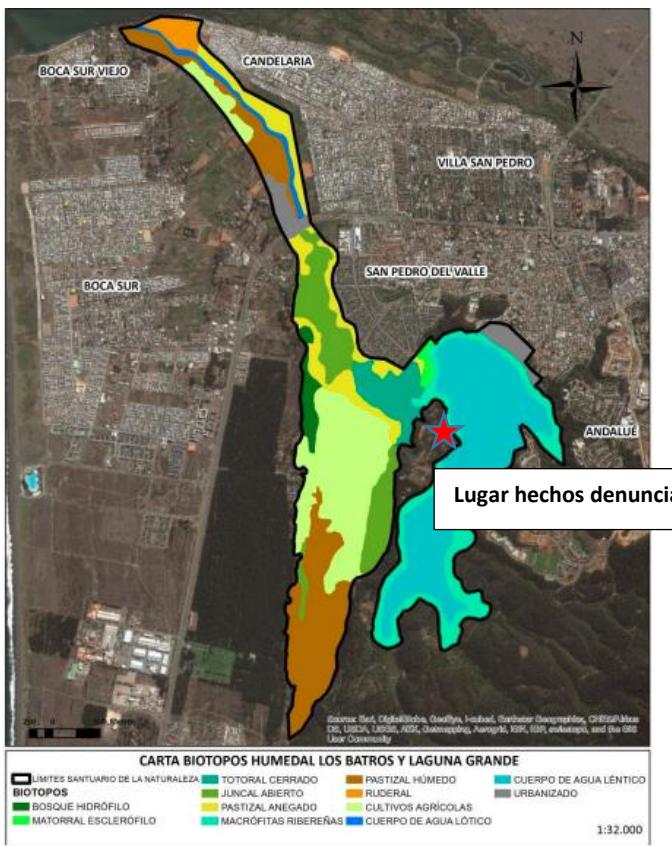
Imagen N°2

Descripción del medio de prueba: Ubicación del área de los hechos denunciados, respecto de los biotopos definidos por la I. Municipalidad de San Pedro de la Paz (No vinculante con el PRCSSP). El área de los hechos denunciados se ubica fuera del polígono definido.

- h. El área de ocurrencia de los hechos denunciados, se encuentra excluida del polígono establecido por la Municipalidad de San Pedro (imágenes 1 y 2), y por tanto es factible deducir que no reviste un área de interés o de protección para la biodiversidad y/o funciones ecosistémicas de la Laguna Grande. A mayor abundamiento, la zonificación propuesta establece áreas de protección absoluta, la que se orientan hacia el humedal Los Batros, y no en el borde o áreas colindantes de la Laguna Grande.

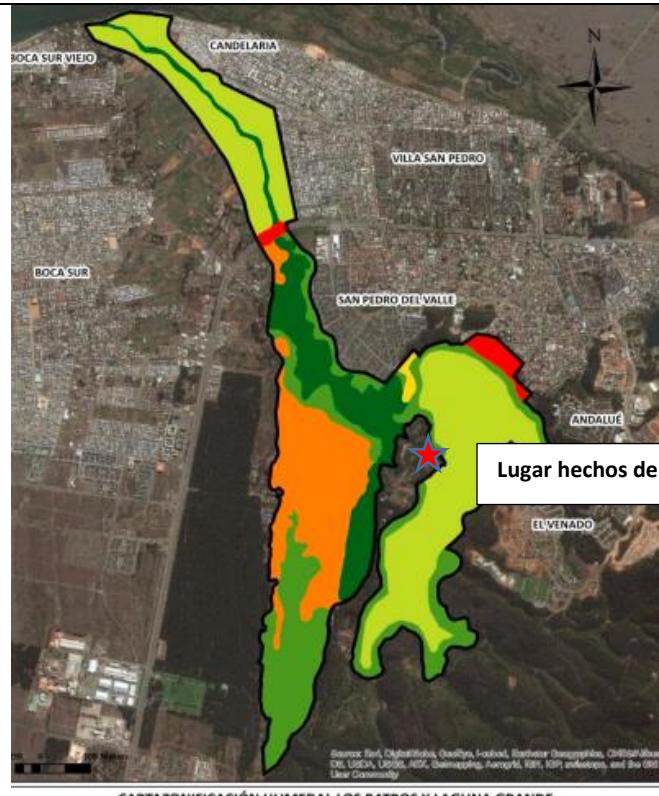
Imagen N°3

Descripción del medio de prueba: Ubicación del área de los hechos denunciados, respecto de las zonas de uso definidos por la I. Municipalidad de San Pedro de la Paz (No vinculante con el PCSSPP). El área de los hechos denunciados se ubica fuera del polígono definido.
