INFORME TÉCNICO DE FISCALIZACIÓN AMBIENTAL

PLANTA PONEDORAS LO HERRERA

DFZ-2021-2017-XIII-SRCA

MARZO 2022

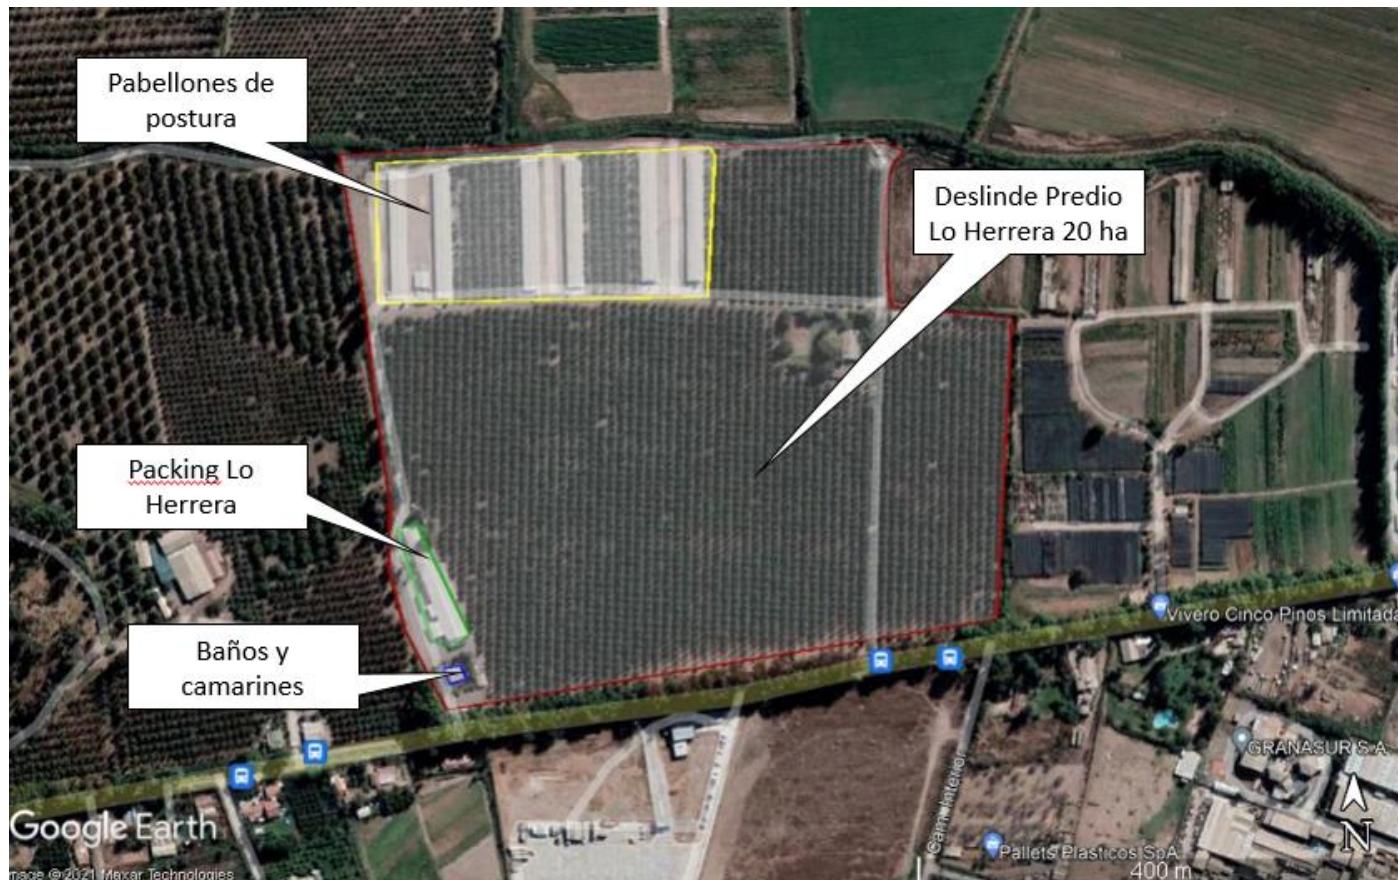
Figura 2. Layout del proyecto (Fuente: Elaboración propia, en base a información proporcionada por el titular)

2. Respecto del punto a.2, el titular entregó un Layout de las instalaciones del proyecto en formato KMZ, donde se puede observar que el predio tiene una superficie de 20 ha (Figura 2), el cual se distribuye en 16,53 ha aprox. en plantaciones y 3,47 ha en pabellones de postura, packing Lo Herrera y baños y camarines.

14. Al respecto, en el Layout entregado por el titular (Figura 2) no se identifica ningún sector de acopio de guano en las instalaciones del proyecto, como tampoco el titular explica si en el transcurso de 2 años de acopio, se le realiza algún tipo de tratamiento al guano.

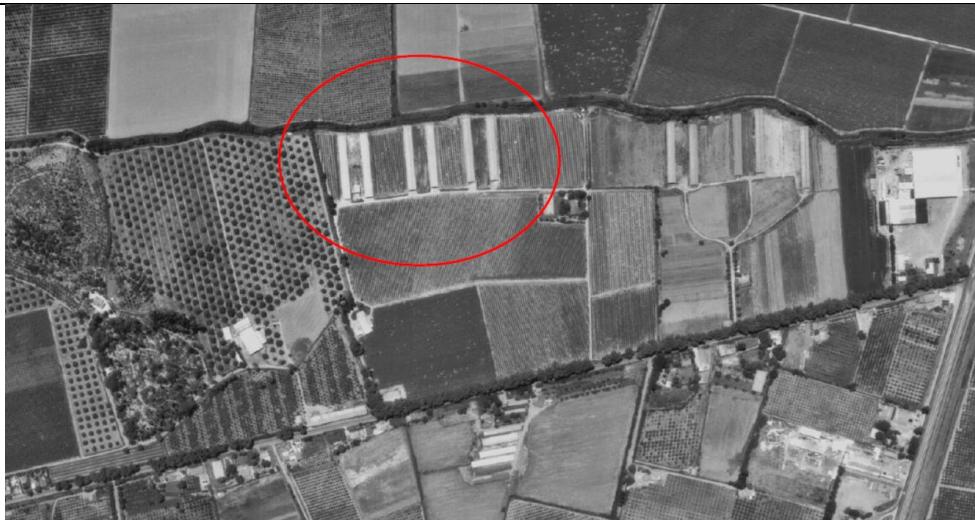
Descripción del medio de prueba: Pabellones proyecto planta de ponedoras El Romeral, imagen año 1992 según información entregada por titular.

3. De acuerdo a lo observado en la Imagen 1 y en el Layout entregado por el titular, en este último se observa una construcción que habría sido realizada posterior al año 1992, correspondiente al lugar donde se ubica actualmente el packing Lo Herrera, del cual se desconoce la fecha de construcción, no obstante en la Imagen 2, es posible observar un cambio entre los años 1994 y 1995.

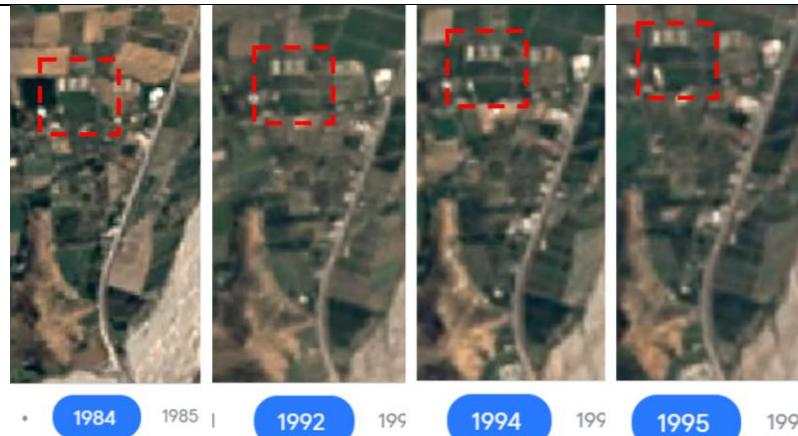
Imagen 2

Descripción del medio de prueba: Imagen satelital del predio del proyecto

1. Respecto del punto a.1, el titular indica que el predio denominado Parcela 2 Casas de Lo Herrera, donde se ubica el proyecto, fue adquirido por Agrícola Chorombo en el año 1996, adjuntando escritura pública (Anexo 1), aclarando que el proyecto opera desde el año 1974. El titular adjuntó una imagen del Servicio Aereofotogramétrico datada en el año 1992, donde se visualizan 6 estructuras que el titular identifica como los pabellones del proyecto (Imagen 1), los que actualmente se encuentran en operación. A través del portal Google Earth Engine, con la imagen satelital más antigua disponible correspondiente al año 1984, fue posible observar estructuras sin mucho detalle, que corresponderían a los pabellones de postura que se encuentran operativos a la fecha (Imagen 2).

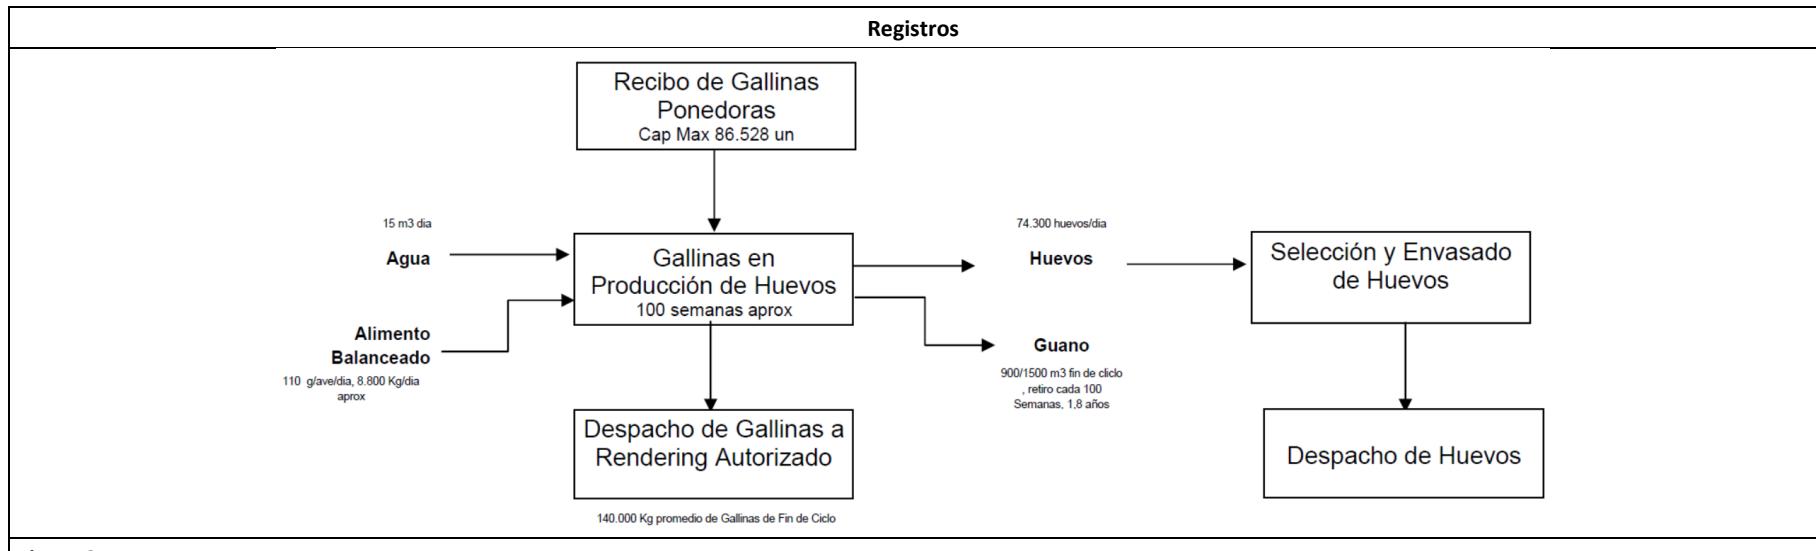
Figura 3

- i. Recibo de Aves ponedoras de 15/16 semanas de vida. En esta etapa se reciben, desde los planteles de Crianza, aves en edad de producir huevos;
 - ii. Etapa de Producción de Ponedoras: etapa donde las aves se mantienen en los pabellones de postura hasta, como máximo, la semana 115 de vida. En esta etapa se producen huevos comerciales, teniendo como insumos principales Alimento Balanceado y Agua y como residuos el Guano de Ave Ponedora (GAP);

- iii. Etapa de Selección y Envasado de Huevos: esta es realizada en el Packing de Huevos que se encuentra en el mismo predio. En esta etapa se obtienen Huevos envasados listo para venta y como residuos, huevos no conformes, sucios y trizados;

- iv. Etapa de Envío de Gallinas de Fin de Ciclo a Rendering: en esta etapa las aves que terminan su vida productiva son sacrificadas y enviadas a Rendering de terceros para su aprovechamiento en la fabricación de harinas animal.

Descripción del medio de prueba: Diagrama Conceptual del proceso productivo, Planta Ponedora Lo Herrera.

4. Respecto del punto a.3, el titular entregó el diagrama conceptual (Figura 3), describiendo cada una de las etapas del proyecto de la siguiente manera:

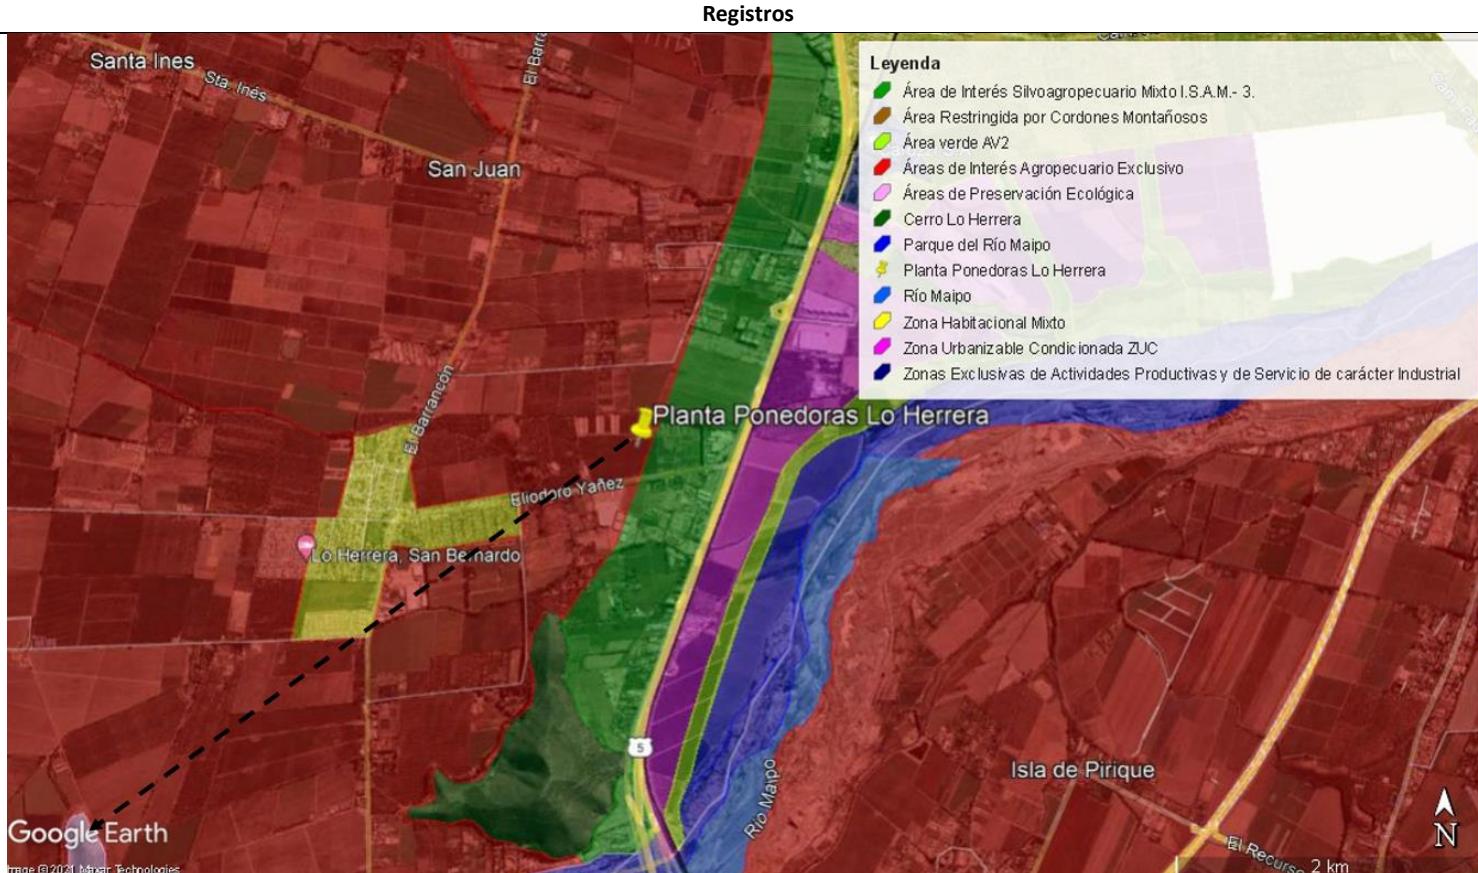
Figura 4.

Descripción del medio de prueba: PRMS sector Lo Herrera, San Bernardo.

Dado lo anterior, las instalaciones y obras del denunciado no se encuentran ubicadas en áreas de puesta bajo protección para efectos del SEIA, por lo tanto no debe ingresar obligatoriamente al SEIA bajo el literal p).
