**INFORME TÉCNICO DE FISCALIZACIÓN AMBIENTAL**

**Examen de Información**

**HOSTERIA LAGO DEL TORO**

**DFZ-2021-3065-XII-RCA**

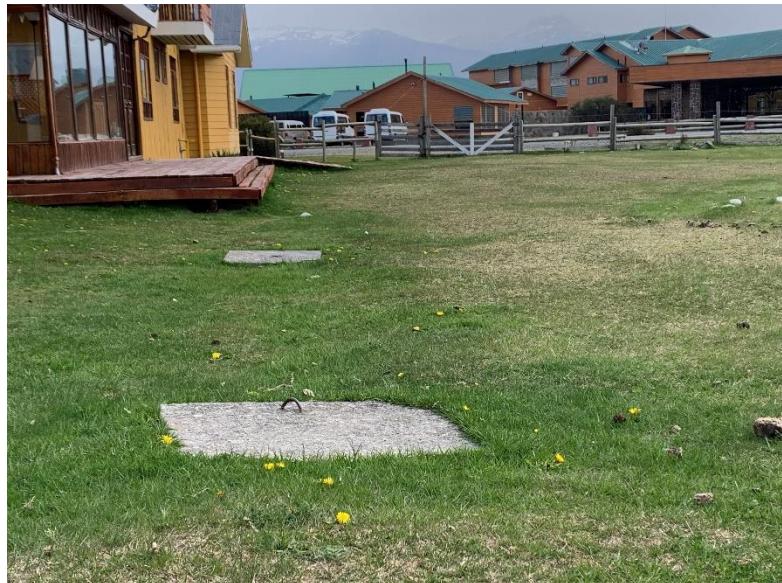
Fotografía 1.

- Conforme al registro fotográfico remitido, se observó la ausencia de afloramientos de aguas servidas en el área utilizada para efectuar su infiltración.

**Descripción del medio de prueba:** Vista general del área de emplazamiento de las cámaras que forman parte del sistema de tratamiento de aguas servidas de la hostería.

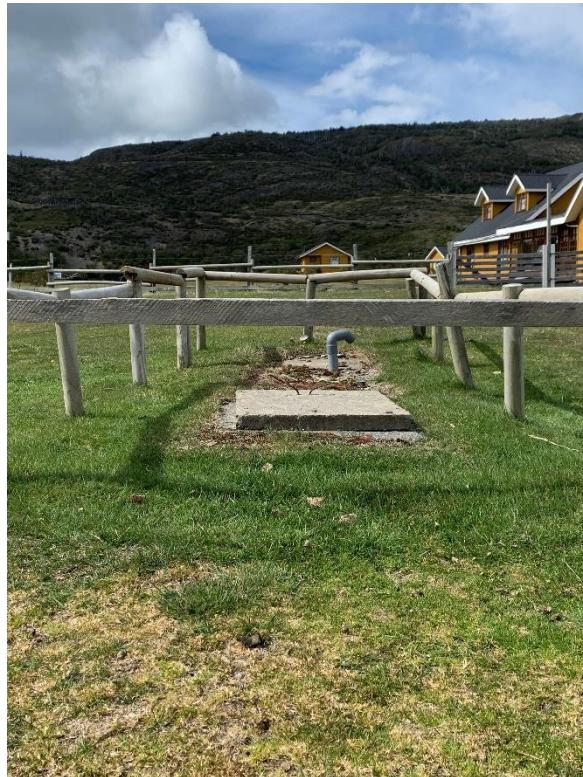
Fotografía 2.

**Descripción del medio de prueba:** Vista general del área de emplazamiento de la fosa séptica que forma parte del sistema de tratamiento de aguas servidas de la hostería.
