INFORME TÉCNICO DE FISCALIZACIÓN AMBIENTAL

Examen de Información

HOSTERIA PEHOE

DFZ-2021-3064-XII-RCA

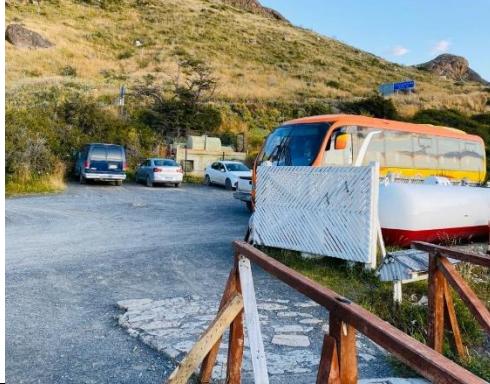
- Respecto a lo anterior, el titular informó que el combustible líquido utilizado corresponde a petróleo diésel, el cual es almacenado en un estanque de 3.000 litros ubicado próximo a la ribera del Lago, sin indicar el punto específico. De igual modo, de acuerdo a las fotografías disponibles, se constató que la unidad se encuentraemplazada fuera de la isla. Asimismo, se señaló que el estanque se encuentra empotrado sobre una losa de hormigón con cierre perimetral de reja y que en el habitáculo de los estanques se mantiene una bomba de circulación que se acciona desde la sala de generadores, la cual hace circular el diésel desde el estanque de acumulación hasta los estanques propios de cada generador (Ver Fotografías 1, 2 y 3).

Fotografía 1.	Fecha: 05-02-2020	Fotografía 2.	Fecha: 05-02-2020
Descripción del medio de prueba: Vista general del área destinada al almacenamiento de combustibles fuera de la isla.		Descripción del medio de prueba: Vista del estanque destinado al almacenamiento de combustibles líquidos fuera de la isla (petróleo diésel).

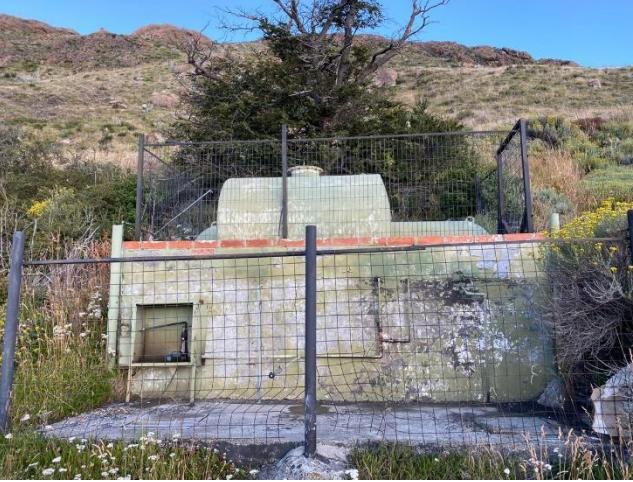
Fotografía 3.	Fecha: 05-02-2020	Fotografía 4.	Fecha: 05-02-2020
Descripción del medio de prueba: Vista del sector destinado al almacenamiento de combustibles líquidos fuera de la isla (petróleo diésel).		Descripción del medio de prueba: Vista de línea utilizada para la distribución de combustibles líquidos desde el estanque de almacenamiento hacia las dependencias de la hostería.

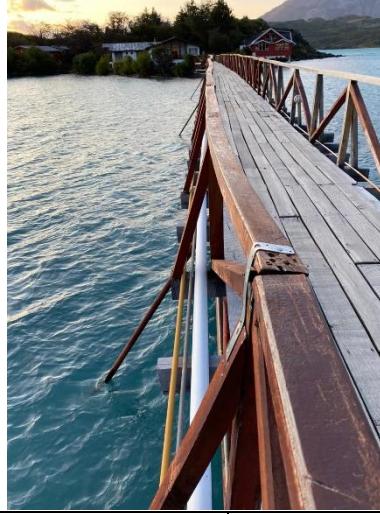
- Por otra parte, se detalla que la hostería cuenta con un sistema de cañerías por donde circula el petróleo diésel hacia la isla con destino a los estanques de los generadores. A este respecto se menciona además que las cañerías de encuentran soterradas, a excepción de la parte que atraviesa el Lago, dado que en dicho tramo la cañería va por el lado del puente (Ver Fotografías 4, 5 y 6).

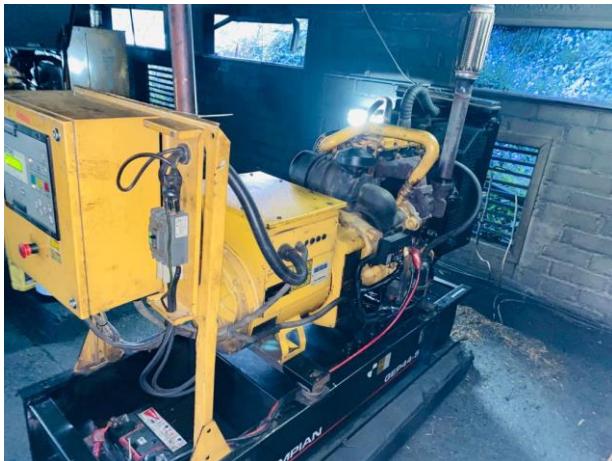
Fotografía 5.

Descripción del medio de prueba: Vista general del generador eléctrico N°1, ubicado al interior de la isla.

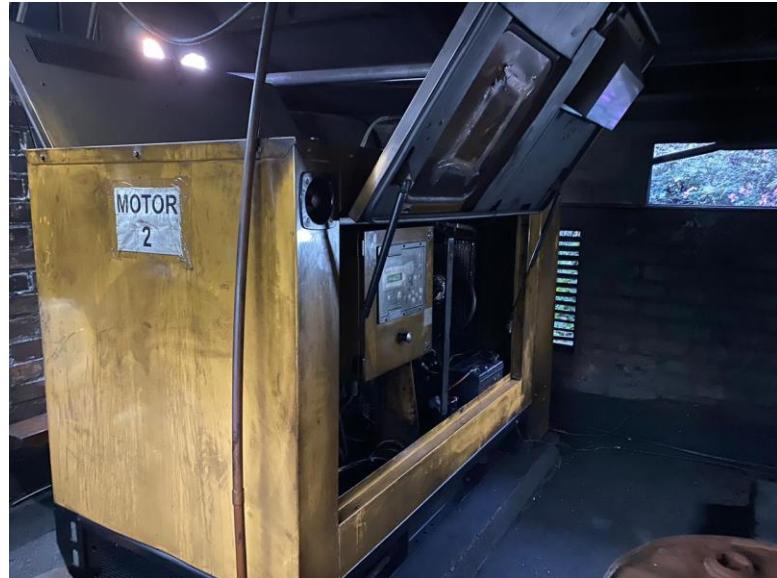
Fotografía 6.

Descripción del medio de prueba: Vista general del generador eléctrico N°2, ubicado al interior de la isla.
