INFORME TÉCNICO DE FISCALIZACIÓN AMBIENTAL

Examen de Información

TECK CARMEN DE ANDACOLLO

DFZ-2021-3372-IV-PPDA

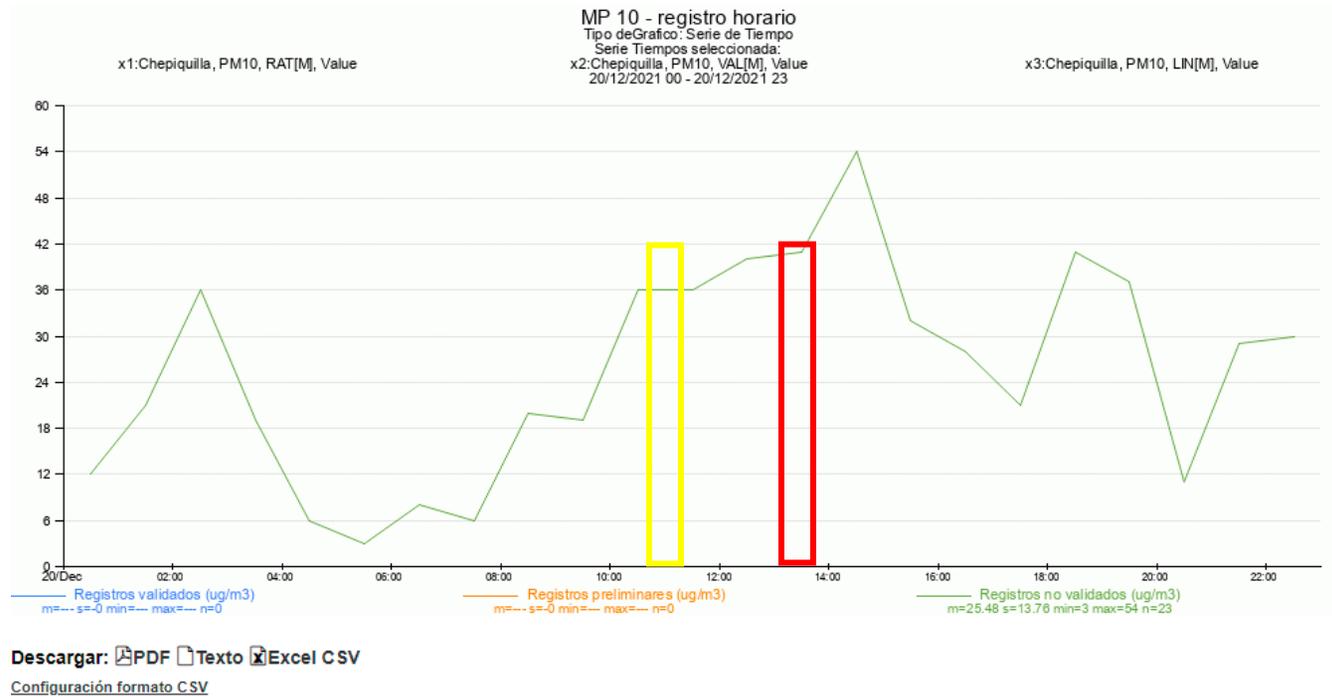
Figura 2.

Descripción del medio de prueba: Concentraciones MP10 Estación Chepiquilla para el día 20-12-2021 se observa que durante el horario de la tronadura las concentraciones de mp10 no superaron los 42 $\mu\text{g}/\text{m}^3$. En Amarillo se observa el horario de ejecución de la tronadura (11:00 a 11:20 horas) y en rojo se observa el horario de la quema de neumáticos 13:30 horas aproximadamente. No obstante, no se presentaron concentraciones pudieran generar una superación de norma.

- f. Se revisó la estación monitorea disponible en SINCA, durante el horario en que los vecinos no realizaron quema de neumáticos, se presentaron concentraciones de PM10 de 40 $\mu\text{g}/\text{m}^3\text{N}$ y 41 $\mu\text{g}/\text{m}^3\text{N}$ a las 13:00 y 14:00 horas respectivamente. Las concentraciones más altas del día se presentaron a las 15:00 horas y fueron de 54 $\mu\text{g}/\text{m}^3\text{N}$. Por lo tanto, no hubo superación de norma. (ver figura 2)

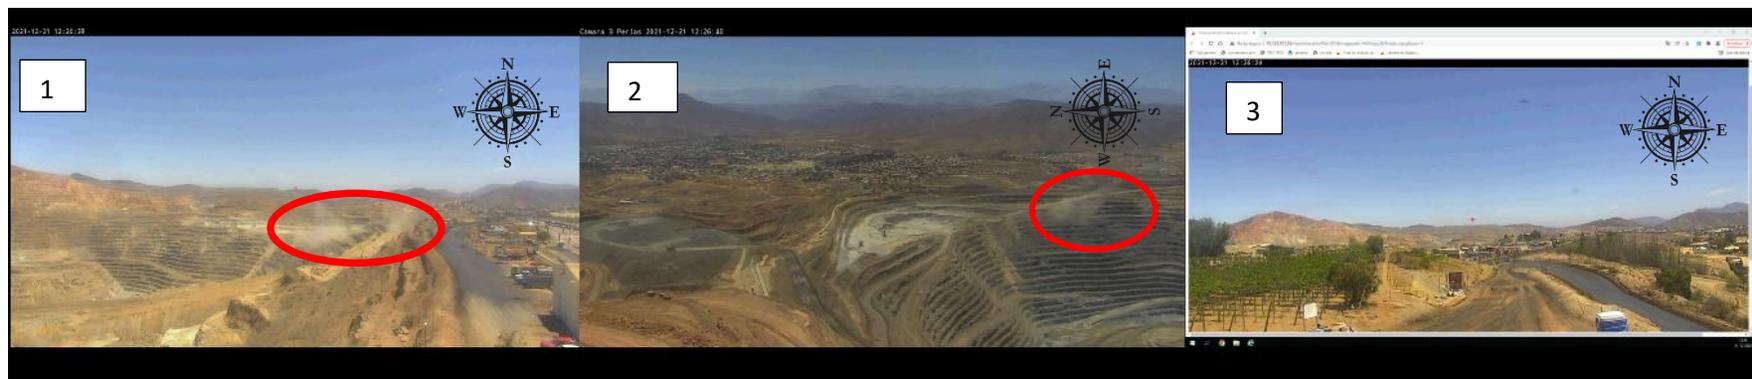
Figura 3.

Descripción del medio de prueba: Video de tronadura ejecutada el día 20 de diciembre de 2021, en la pantalla 1 se observa vista hacia el norte de la faena minera y es posible ver la pluma en círculo rojo, mientras que, en la imagen central, vista hacia el este se observa que la pluma se desplazó hacia el sur y en la tercera imagen se muestra el camino que separa la faena minera de la localidad de Chepiquilla y no se observa que la pluma se desplazara hacia ese sector.

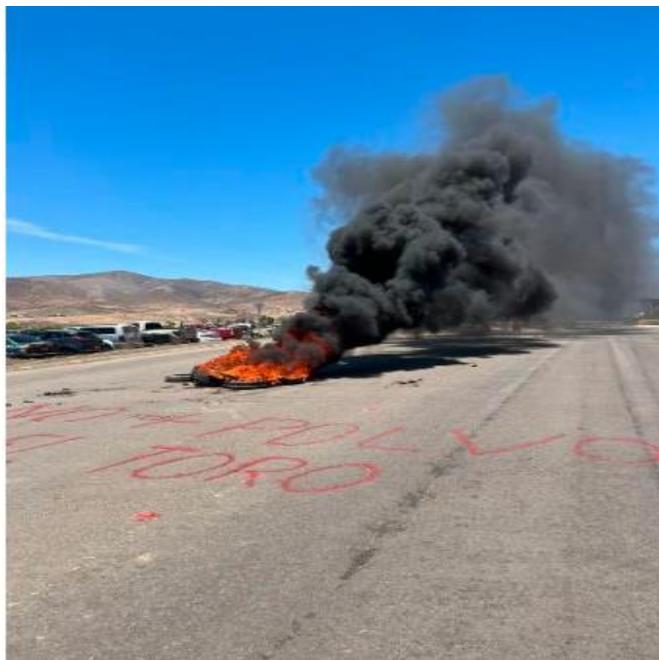
Figura 5.

Descripción del medio de prueba: Imagen de reporte de incidente cargado por la compañía Minera a la plataforma electrónica de la SMA. Se observa quema de neumáticos por parte de pobladores.
