## INFORME TÉCNICO DE FISCALIZACIÓN AMBIENTAL

“EDIFICIO VICENTE VALDÉS 88”

DFZ-2022-367-XIII-SRCA

Marzo 2022

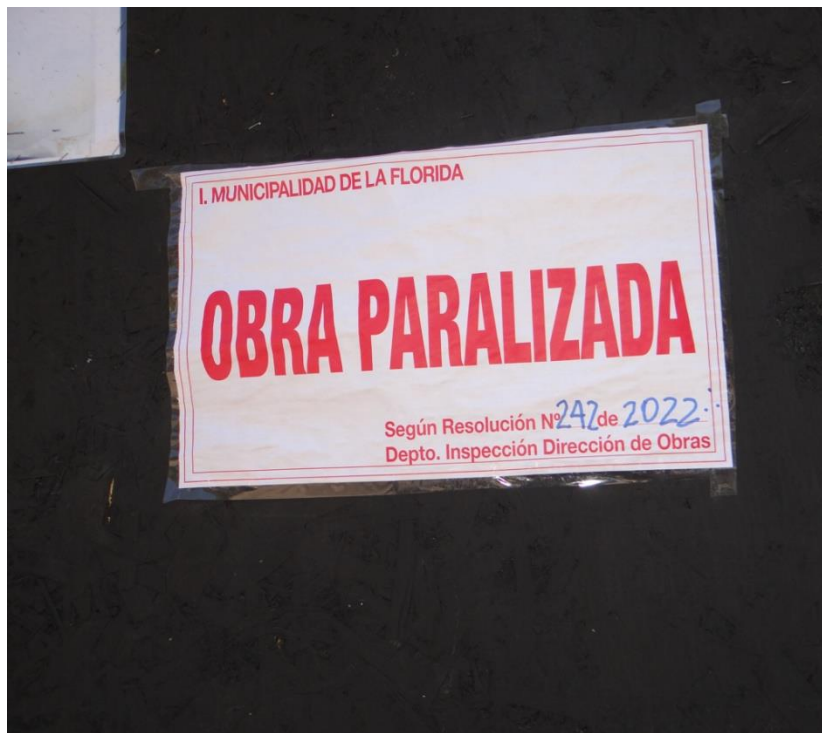
| <b>Descripción del medio de prueba:</b> Cartel ubicado en cierre perimetral del proyecto, en sector aledaño al portón de acceso a las faenas. El cartel señala que la obra se encuentra paralizada por Resolución del Departamento de Inspección de la Dirección de Obras Municipales de La Florida. | | | <b>Descripción del medio de prueba:</b> La fotografía muestra cartel informativo ubicado aledaño a portón de acceso a las obras, en donde se indican datos de empresa de demolición y del mandante de estas obras (propietario), que corresponde a Inmobiliaria Pilares S.A. | | |

- Se observa portón de acceso cerrado, el cual exhibe cartel que indica “Obra Paralizada” según Resolución N°242 de 2022 departamento Inspección Dirección de Obras de la Ilustre Municipalidad de La Florida (ver fotografía 1).

- Consultado respecto al período de paralización, el Sr. Contreras señala que la obra se encuentra paralizada desde el 25 de febrero hasta el lunes 28 de febrero de 2022, por temas administrativos con el municipio. Señala que el mandante de las obras corresponde a Inmobiliaria Pilares S.A. (ver fotografía 2).

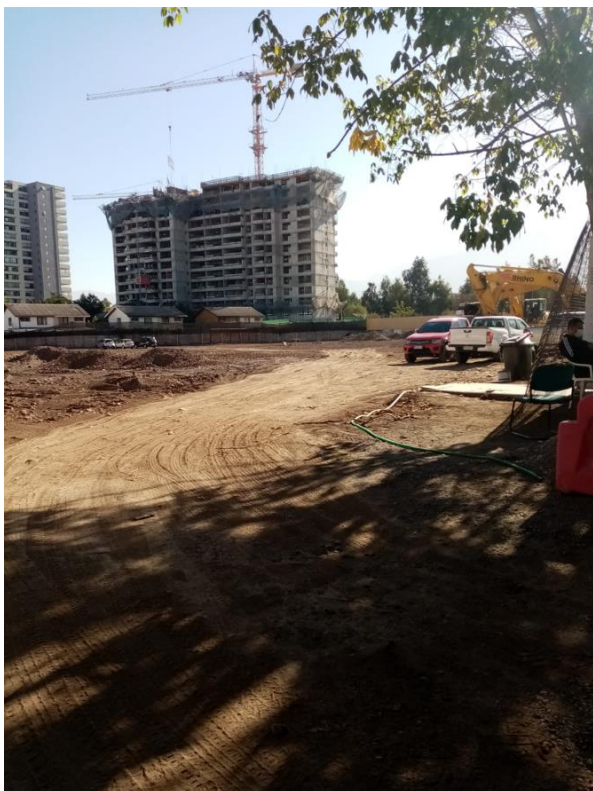
| <b>Descripción del medio de prueba:</b> Fotografía capturada desde el portón de acceso a la unidad fiscalizable, se observa presencia de vehículos livianos estacionados y una retroexcavadora. Se observó además marcas de ruedas de vehículos en el suelo y algunos acopios de material presumiblemente de escarpe. No se observó movimiento de maquinarias ni labores de demolición al momento de la visita. | | | <b>Descripción del medio de prueba:</b> Fotografía muestra vista del cierre instalado en el deslinde sur del terreno en el cual se efectúa la demolición. Se observa placa OSB pintada en color negro con malla raschell en la parte superior. | | |

- Si bien es cierto no se pudo acceder al interior de la faena, desde el portón de acceso fue posible observar que al interior del predio se encontraban vehículos livianos estacionados, maquinaria Retroexcavadora de empresa Rhino, además de garita al ingreso, donde se encontraban 3 trabajadores asociados a seguridad. Se tomó una fotografía desde el acceso a la obra, también se tomaron fotografías del cierre perimetral de la misma (ver fotografías 3 y 4).

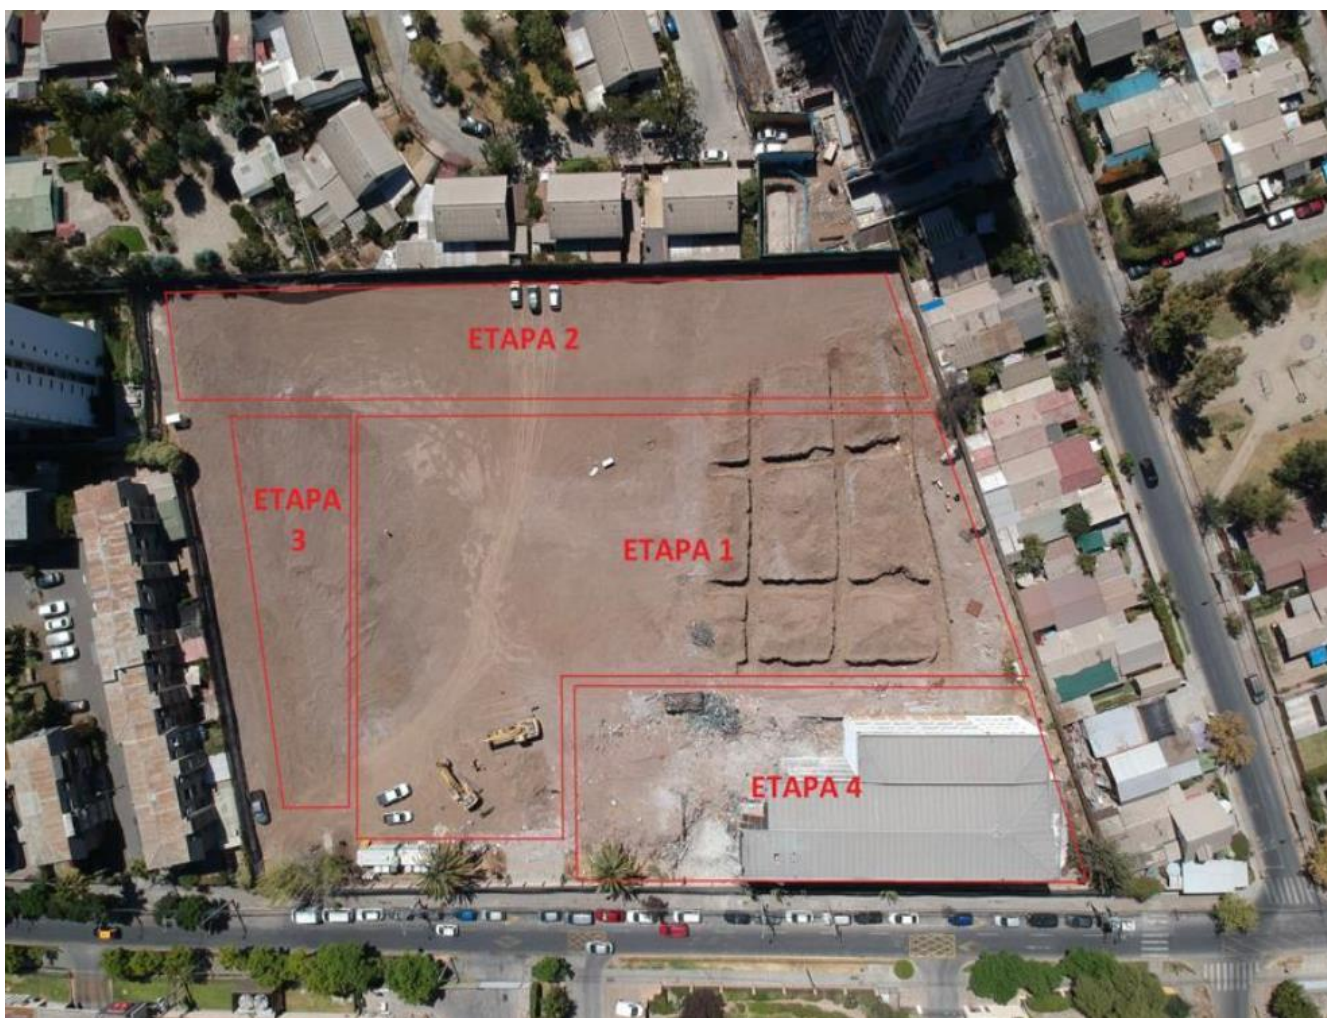
**Fotografía 5.**

**Descripción del medio de prueba:** Fotografía tomada desde altura, en la que se muestran las cuatro etapas consideradas en la demolición. A la fecha de paralización de las obras de demolición por parte de la DOM de la Ilustre Municipalidad de La Florida, se había avanzado en un 90% de las obras de demolición.

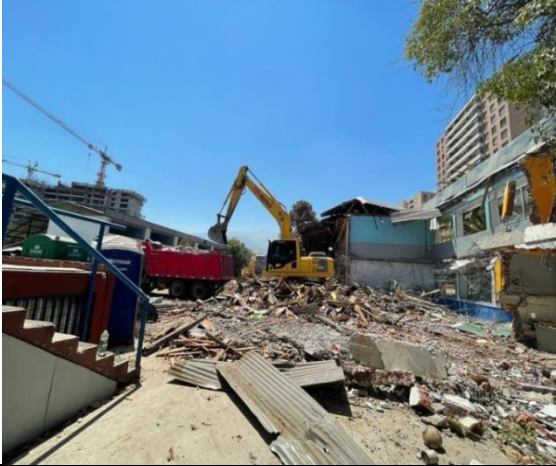
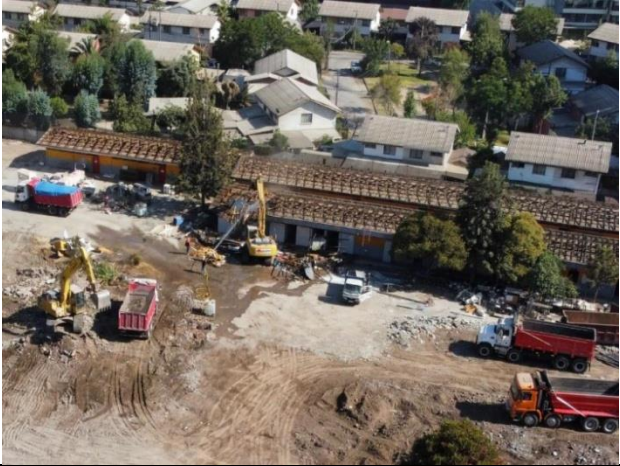
| <b>Descripción del medio de prueba:</b> Fotografía muestra faenas de demolición efectuadas en la etapa 1.<br>Fuente: Informe Demolición del 03 de marzo de 2022, Rhino Demoliciones. | | <b>Descripción del medio de prueba:</b> Fotografía muestra faenas de demolición efectuadas en la etapa 2.<br>Fuente: Informe Demolición del 03 de marzo de 2022, Rhino Demoliciones. | |

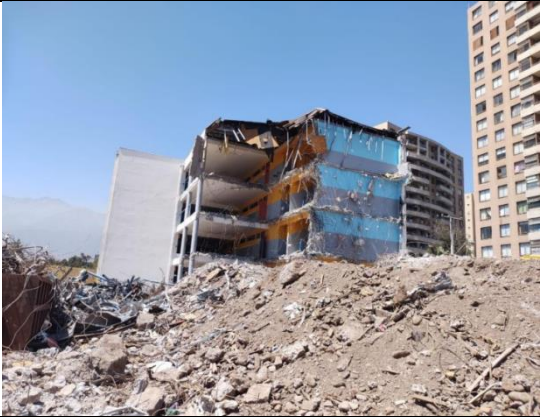
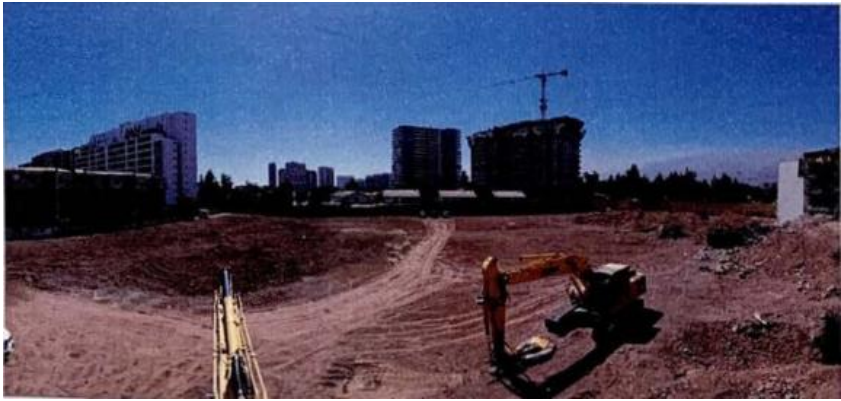
| <b>Descripción del medio de prueba:</b> Fotografía muestra faenas de demolición efectuadas en la etapa 4.<br>Fuente: Informe Demolición del 03 de marzo de 2022, Rhino Demoliciones. | | <b>Descripción del medio de prueba:</b> Fotografía muestra estado del terreno en el que se efectuaron faenas de demolición, alcanzando un 90% de avance previo a la paralización por parte de la DOM de La Florida.<br>Fuente: Carta Inmobiliaria Pilares S.A. del 07 de marzo de 2022. | |

- Se informa que de acuerdo “a lo establecido en el permiso N°777, la obra contempló la demolición total del Colegio Chilean Eagles College (Vicente Valdés 88 y 86)”. Se indica además que el terreno se dividió en 4 etapas para efectos de realizar la demolición, adjuntándose fotografía tomada en altura que muestra las 4 etapas informadas por el titular (ver fotografía 5). El titular informa que se comenzó la demolición en el sector denominado Etapa 1 ubicada en la zona surponiente, centro y norte de la obra, para asegurar espacio para maniobras de maquinarias y tránsito de vehículos que ingresan a la obra (ver fotografía 6), posteriormente se continuó con la demolición del sector denominado etapa 2, ubicado al norte de la obra (ver fotografía 7). Luego se informa que se continuó con la demolición del sector denominado Etapa 3, ubicado en el norte de la obra. Se informa que se continuó con la demolición de la denominada Etapa 4, ubicada al suroriente de la obra, hasta el momento de paralización de las obras, el 21-02-2022, por parte de la DOM de la Ilustre Municipalidad de La Florida (ver fotografía 8).

En cuanto a la demolición de la Etapa 4, se informa que esta comenzó el día 15 de febrero, siendo paralizada con fecha 21 de febrero de 2022, a través de la Resolución N°243-S/2022 de la DOM de la Ilustre Municipalidad de La Florida. La carta del titular señala además que el término estimado para finalizar la Etapa 4, posterior a la paralización realizada, corresponde a una semana, indicándose que se han efectuado el 90% de las obras de demolición contempladas (ver fotografía 9).

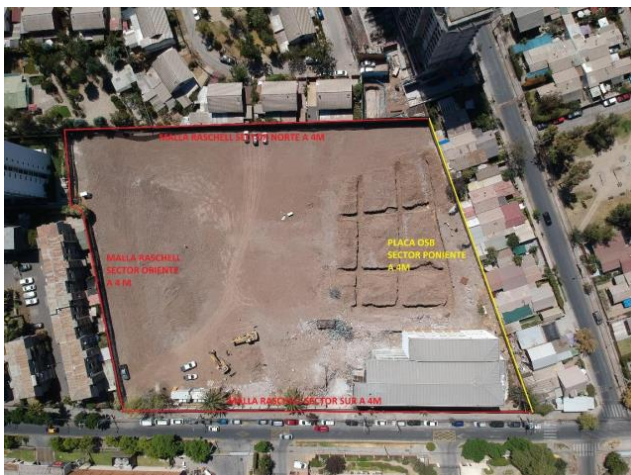
**Fotografía 10.**

**Descripción del medio de prueba:** Vista planta de demolición. En rojo, deslindes donde se instaló malla Raschell y en amarillo deslinde con placas OSB  
Fuente: Informe Medidas de Mitigación del 03 de marzo de 2022, Rhino Demoliciones.

- Mitigación de polución, se informa la instalación de malla raschell a 4 m de altura, con estructura dilatada de medianeros en los deslindes norte, sur y oriente del predio, para el sector poniente se informa instalación de placas OSB a 4 m de altura, por encontrarse este deslinde más cercana a la

comunidad. Se informa que la materialidad de las obras de mitigación de polución corresponden a: 1) Placas de OSB de 9.5 mm., 2) Pilar fierro 75x75x2", 3) Omega Techo y 4) Malla Raschell 100% sombra.

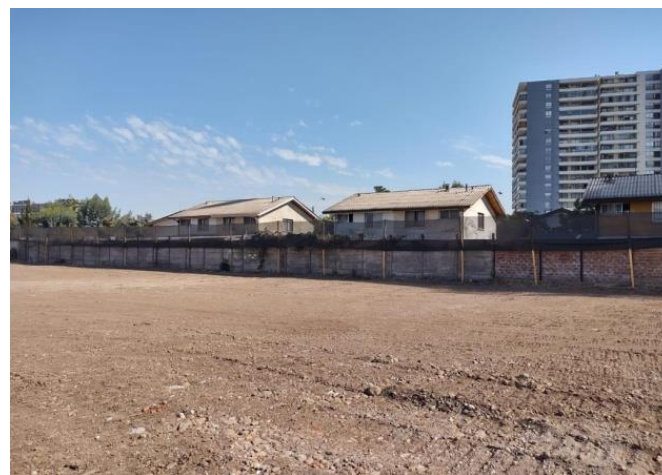
**Fotografía 11.**

**Descripción del medio de prueba:** Fotografía muestra malla raschell instalada en sector norte del terreno.  
Fuente: Informe Medidas de Mitigación del 03 de marzo de 2022, Rhino Demoliciones.

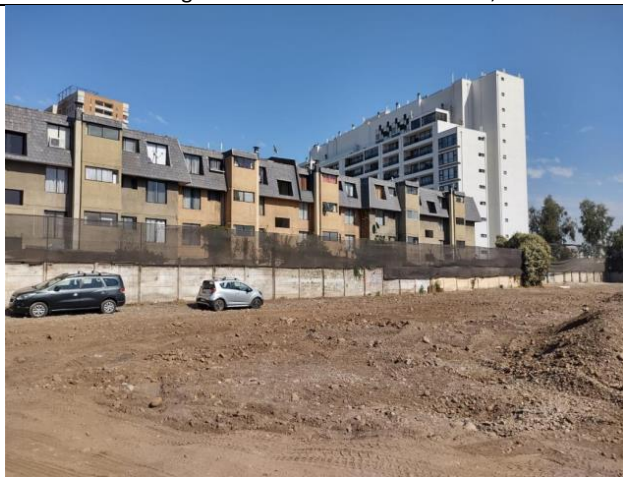
**Fotografía 12.**

**Descripción del medio de prueba:** Fotografía muestra malla raschell instalada en sector oriente del terreno.  
Fuente: Informe Demolición del 03 de marzo de 2022, Rhino Demoliciones.

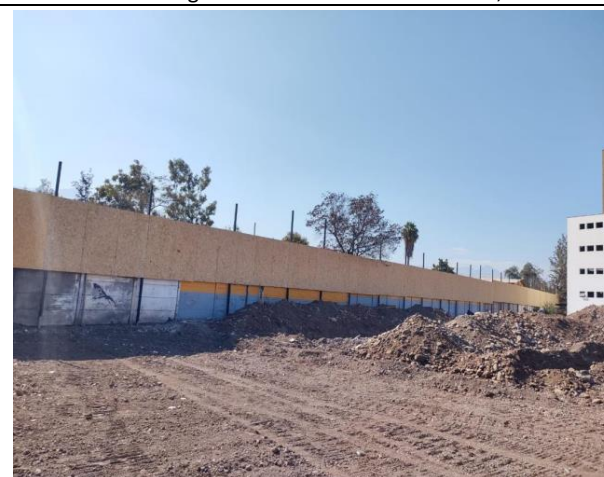
**Fotografía 13.**

**Descripción del medio de prueba:** Fotografía muestra placas OSB instaladas en sector poniente del terreno.  
Fuente: Informe Demolición del 03 de marzo de 2022, Rhino Demoliciones.
