INFORME DE FISCALIZACIÓN AMBIENTAL Fiscalización ambiental

DFZ-2021-1718-I-RCA
SEPTIEMBRE 2021

El presente documento da cuenta de los resultados de la actividad de fiscalización ambiental realizada por la Superintendencia del Medio Ambiente (SMA), a la Unidad Fiscalizable “Relleno Sanitario Camiña”, del titular I. Municipalidad de Camiña, localizado en Ruta A-45, kilómetro 40, comuna de Camiña, provincia de Tamarugal, Región de Tarapacá, en el marco de la ejecución del Programa de fiscalización de rellenos y vertederos del año 2021. La actividad de fiscalización fue ejecutada a través de examen de información.

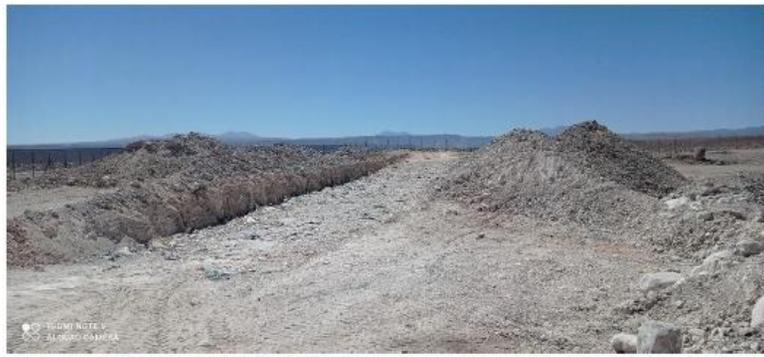
Imagen N° 4 de fecha 18/08/2021 - Zanja abierta, con 85% capacidad proyectada

En el mismo documento se informa que, en la actualidad se encuentra en uso la zanja N°6 la cual presenta un 85% estimado de avance de su capacidad. Complementa en el mismo informe que: *“las zanjas fueron provistas de dos rampas de acceso ubicadas en cada extremo de la perforación para generar un proceso de trabajo continuo al permitir el acceso para depositar el material residual y la posterior retirada del camión colector sin la necesidad de retroceder para salir de la zanja. En cuanto al proceso de compactado una vez depositado el material, se observa que los trabajos son realizados mediante una retro excavadora que dispersa el material para luego ser compactado mediante un rodillo motorizado. Posterior a esto, se procede a generar una capa de relleno de 30cm de espesor usando el material de excavación sobrante”* (Fotografías 1 y 2)

Fotografía 1.		Fecha:		Fotografía 2.		Fecha:	
Coordenadas UTM Datum WGS84 Huso 19s		Norte: --	Este: --	Coordenadas UTM Datum WGS84 Huso 19s		Norte: --	Este: --
Descripción del medio de prueba: Estado de zanja en uso				Descripción del medio de prueba: Estado de zanjas selladas

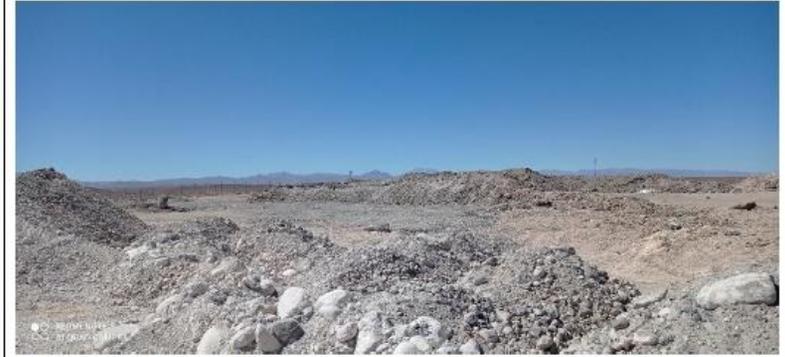
Imagen N° 3 de fecha 18/08/2021 - Zanjas completas, sin presencia ductos gases.

Según lo informado por el titular en el Informe técnico de respuestas, desde el año 2003 a la fecha se han construido 6 zanjas para la disposición de residuos, de las cuales, 5 zanjas se encuentran *“rellenas a su máxima capacidad y cuya dimensión ha sido variable no pudiéndose constatar en la visita a terreno si cumplieron los requerimiento expuestos en el informe de impacto ambiental”*. En la Figura 4 se muestra el área de emplazamiento del relleno sanitario en el cual se observa la excavación de las zanjas, sin embargo, esta imagen data del año 2010 no habiendo una imagen más actualizada del sector.

De acuerdo a los antecedentes presentados por el titular, se puede observar que se han construido 6 zanjas en el terreno natural, de las cuales en 5 zanjas la construcción se llevó a cabo utilizando dimensiones distintas a las aprobadas ambientalmente, y el titular no pudo establecer sus características y dimensiones. Puesto que el titular no informó las medidas de aquellas zanjas de dimensión irregular no es posible determinar con certeza la cantidad de residuos dispuestos en el relleno sanitario.

Hechos: b. De acuerdo al examen de información, es posible determinar que: <i>Revisado el Informe técnico presentado por el titular, este indica que: “En cuanto a la solución de respiradores para evacuar los gases producidos por la descomposición se puede observar que ninguna de las zanjas mencionadas anteriormente cuenta con el sistema propuesto en el informe de declaración de impacto ambiental”.</i> <i>De acuerdo a lo expresado por el titular es posible concluir que no se ha dado cumplimiento a la presente exigencia.</i>

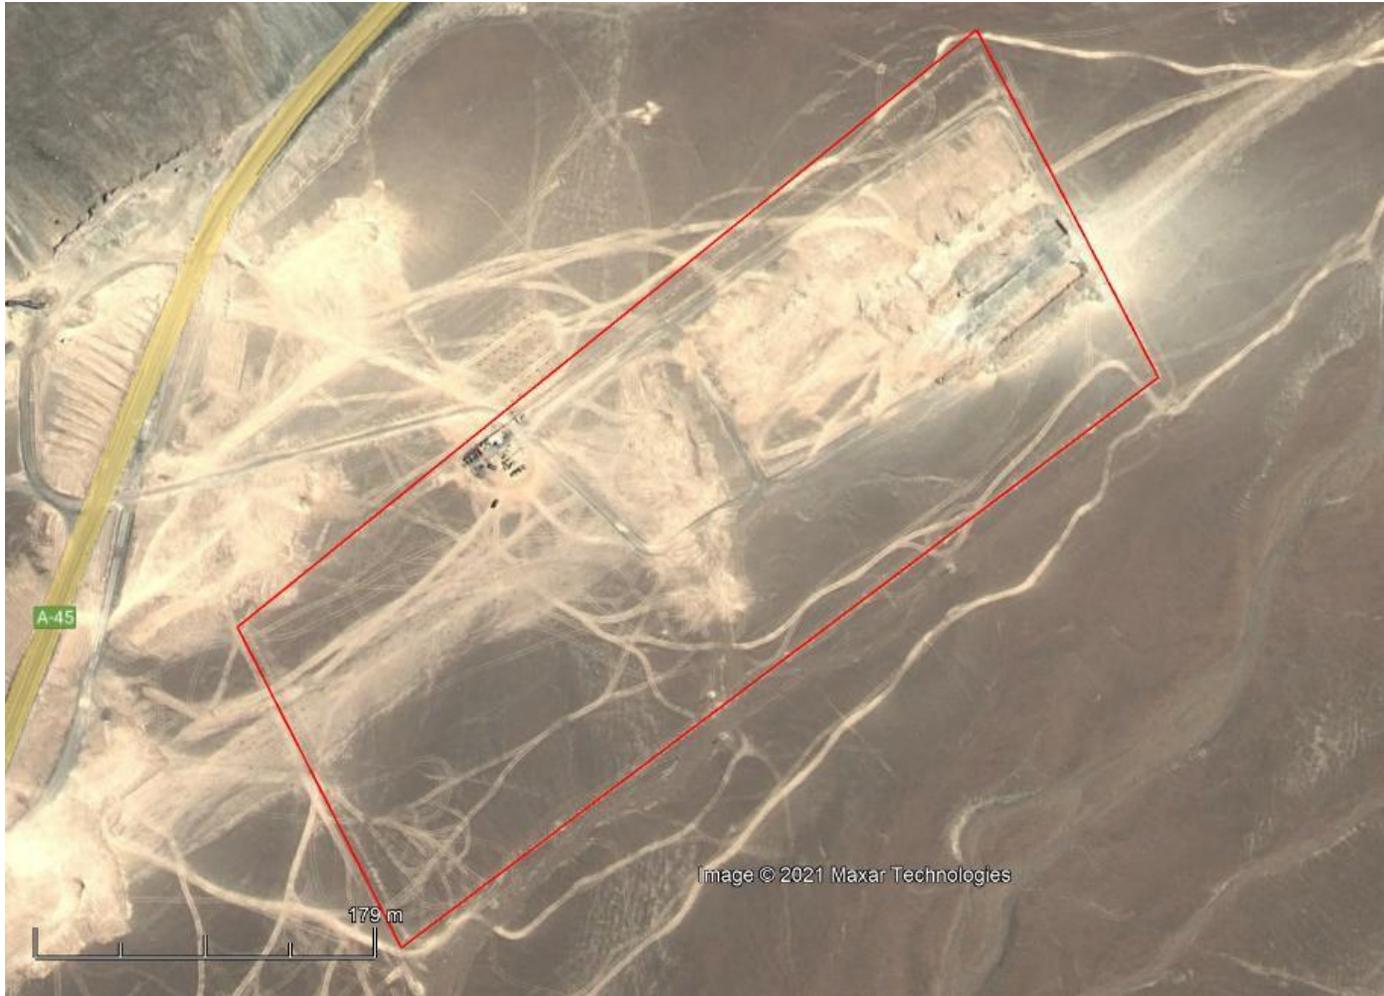
Figura 4.

Descripción del medio de prueba: Emplazamiento del relleno sanitario Camiña. La superficie de emplazamiento es de 10 hectáreas.

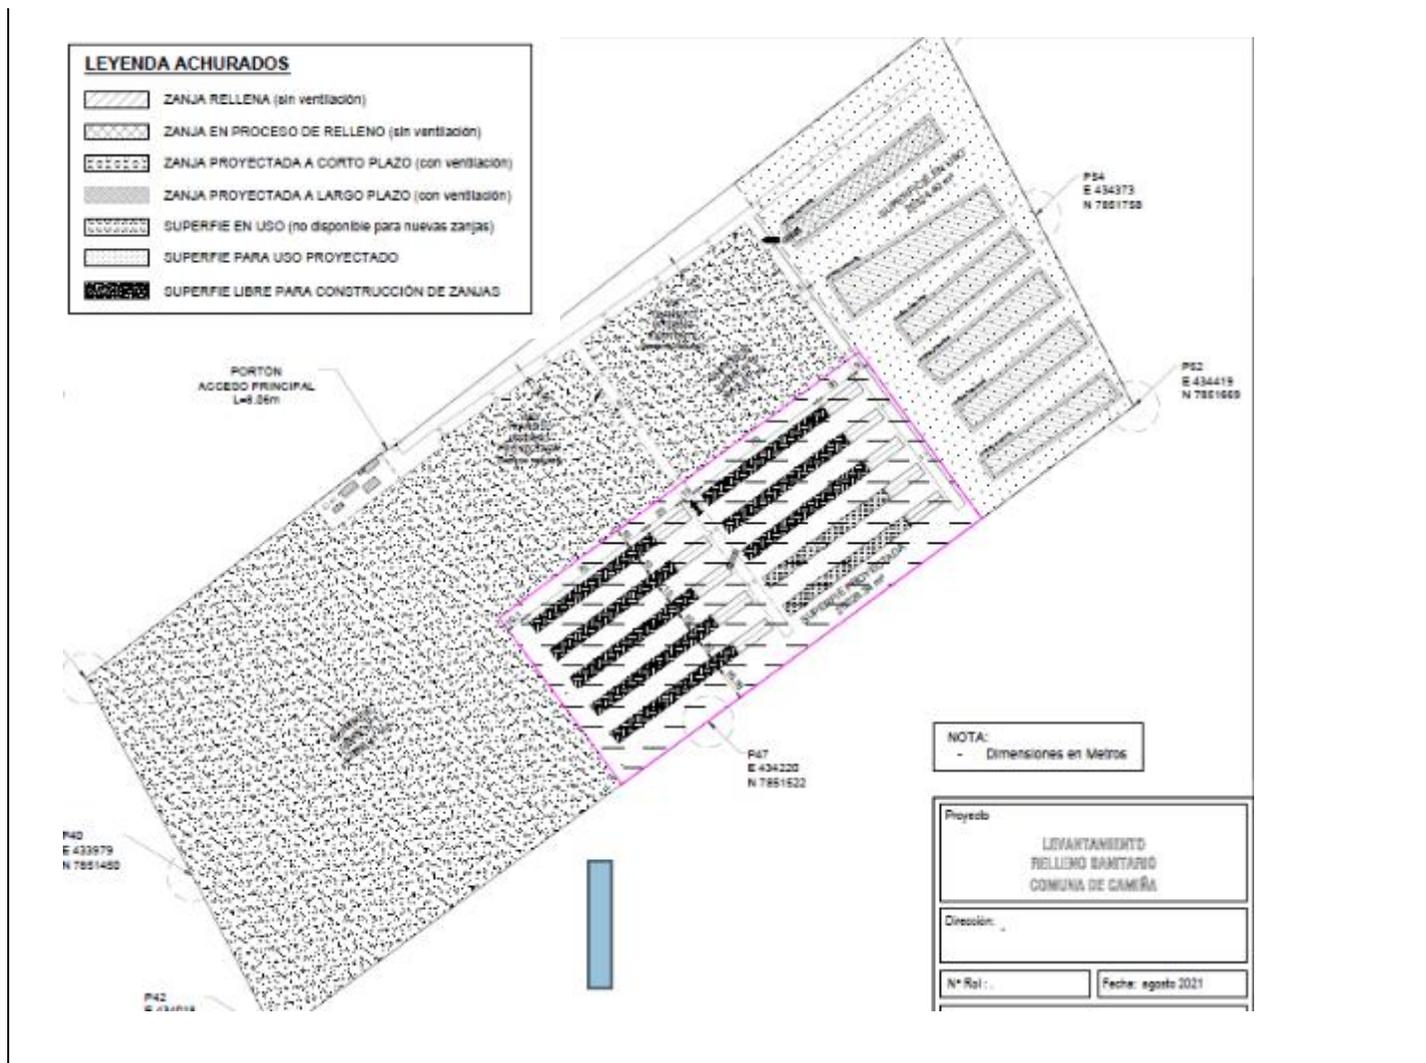
Figura 5.

De acuerdo a lo presentado en detalle de plano (Figura 5) se observa que la fecha de elaboración del presente informe, se encuentran ejecutadas las 6 zanjas descritas, las cuales se ubican hacia el deslinde oriente del relleno sanitario. De estas, 5 zanjas se encuentran ejecutadas en dimensiones *“más bien irregular”*, dado esto, quedaría una capacidad disponible de 10 zanjas con un total de 8.400m³ disponibles. Sin embargo, no se puede determinar la capacidad utilizada real con los antecedentes disponibles por el titular puesto que no presentó las dimensiones de las zanjas cerradas y la forma de cálculo de recepción de residuos no es precisa, según lo descrito en hecho N°1.

Descripción del medio de prueba: Detalle de plano en donde se observa la situación proyectada del relleno sanitario con la ubicación de las futuras zanjas a utilizar.

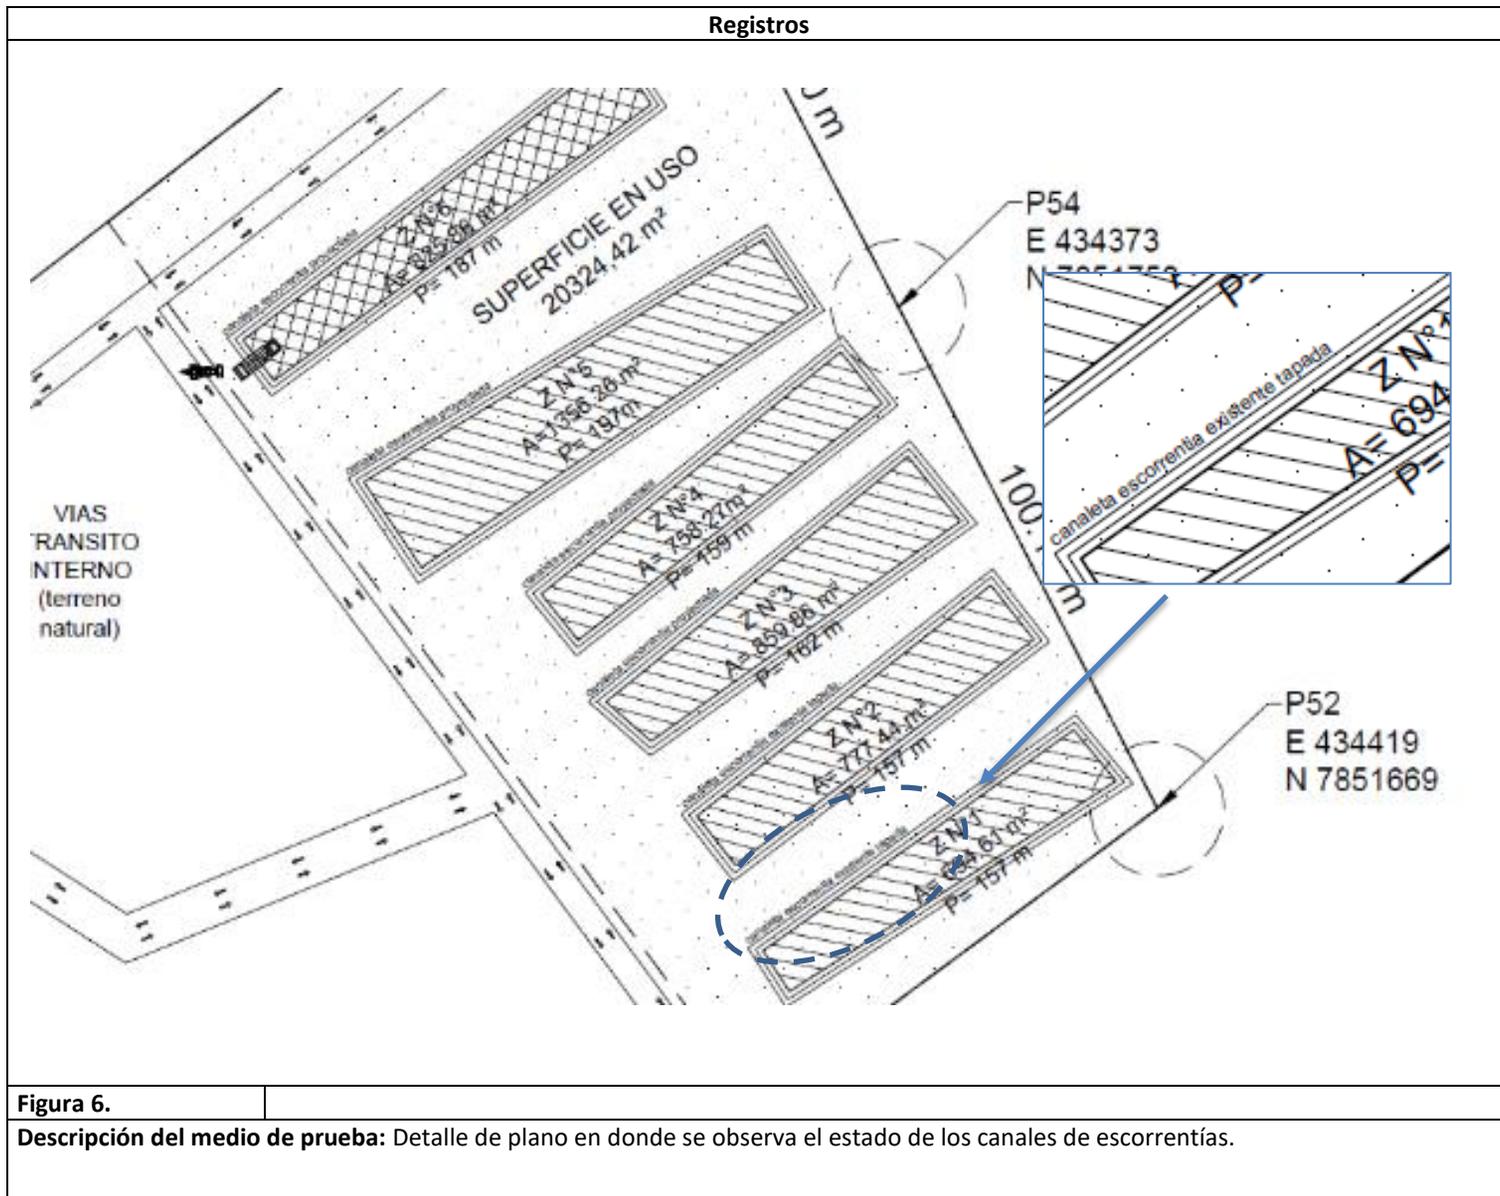
a. De acuerdo al examen de información, es posible determinar que: Titular informó en Informe técnico que en el caso de las Zanjas N°1 y N°2 se ejecutaron canales perimetrales de escorrentías en el momento de su cierre, sin embargo, en la actualidad dichos canales se encuentran tapados. Revisado el plano entregado por el titular se puede observar que en la actualidad los canales de las zanjas N°1 y N°2 se encuentran tapados, y se encuentra proyectado la ejecución de los canales de las zanjas N°3 a N°6, sin indicar un plazo para ello (Figura 6) Según lo informado por el titular es posible concluir que, a la fecha del presente informe, no cumple con la ejecución de canales de escorrentías.

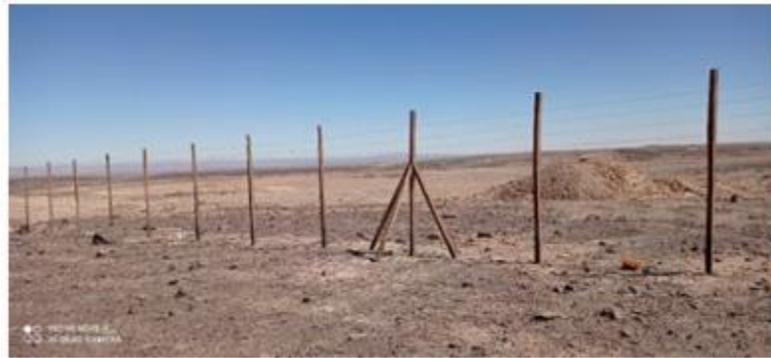
Imagen N° 1 de fecha 18/08/2021 - Cierre perimetral del Relleno sanitario.

Hechos: a. De acuerdo al examen de información, es posible determinar que: <i>Respecto al cierre perimetral, titular informó que consiste en un cierre del terreno de 1.386,85 metros de longitud; traslúcido y compuesto de pilares de madera cuadrados de 4" x 4" pulgadas de sección enterrados a 40cm aproximadamente en el terreno natural y con una altura de 2.2 metros con una separación entre pilares de 50 metros. Agrega que "para generar la delimitación entre el exterior y el interior del relleno se encuentran instaladas mallas de acero galvanizado con aberturas cuadradas de 20 cm de sección, la que van dispuestas entre cada pilar. Para asegurar la tensión y rigidez del cierre se consideraron refuerzos diagonales compuestos del mismo material que los pilares y para evitar el ingreso por sobre el cerco se consideró la colocación de 4 líneas de alambre púa del tipo estándar" (Fotografía 3).</i> En el caso del acceso de vehículos al recinto, titular informó que cuenta con un portón de estructura metálica de 7 metros de longitud compuesto por dos hojas sujetas a pilares. En el caso de acceso para peatones cuenta con una puerta metálica al costado del acceso vehicular (Fotografía 4) Titular complementa su respuesta indicando que proyecta realizar un cambio en el cierre actual para mejorar las condiciones de seguridad respecto al ingreso de personas ajenas al recinto. Revisado los antecedentes presentados es posible concluir que tanto el acceso como el cierre perimetral cumple con las características exigidas en la RCA, por lo cual no se tienen observaciones en esta materia.

Fotografía 3.	Fecha:		Fotografía 4.	Fecha:	
Coordenadas UTM Datum WGS84 Huso 19s	Norte: --	Este: --	Coordenadas UTM Datum WGS84 Huso 19s	Norte: --	Este: --
Descripción del medio de prueba: Estado del cierre perimetral del relleno sanitario. Se observa su ejecución en buen estado.			Descripción del medio de prueba: Acceso al relleno sanitario.
