**INFORME TÉCNICO DE FISCALIZACIÓN AMBIENTAL**  
**PLANTA DE EXTRACCION DE ARIDOS Y PROCESAMIENTO**  
**ACONCAGUA**

El presente documento da cuenta de los resultados de la actividad de examen de información y fiscalización ambiental en terreno realizado por la Superintendencia del Medio Ambiente (SMA) Oficina Regional de Coquimbo, a la unidad fiscalizable **“PLANTA DE EXTRACCION Y PROCESADORA DE ARIDOS ACONCAGUA”**, localizada en sector de Alfalfares, 6 kilómetros al este de la ciudad de La Serena, Región de Coquimbo.

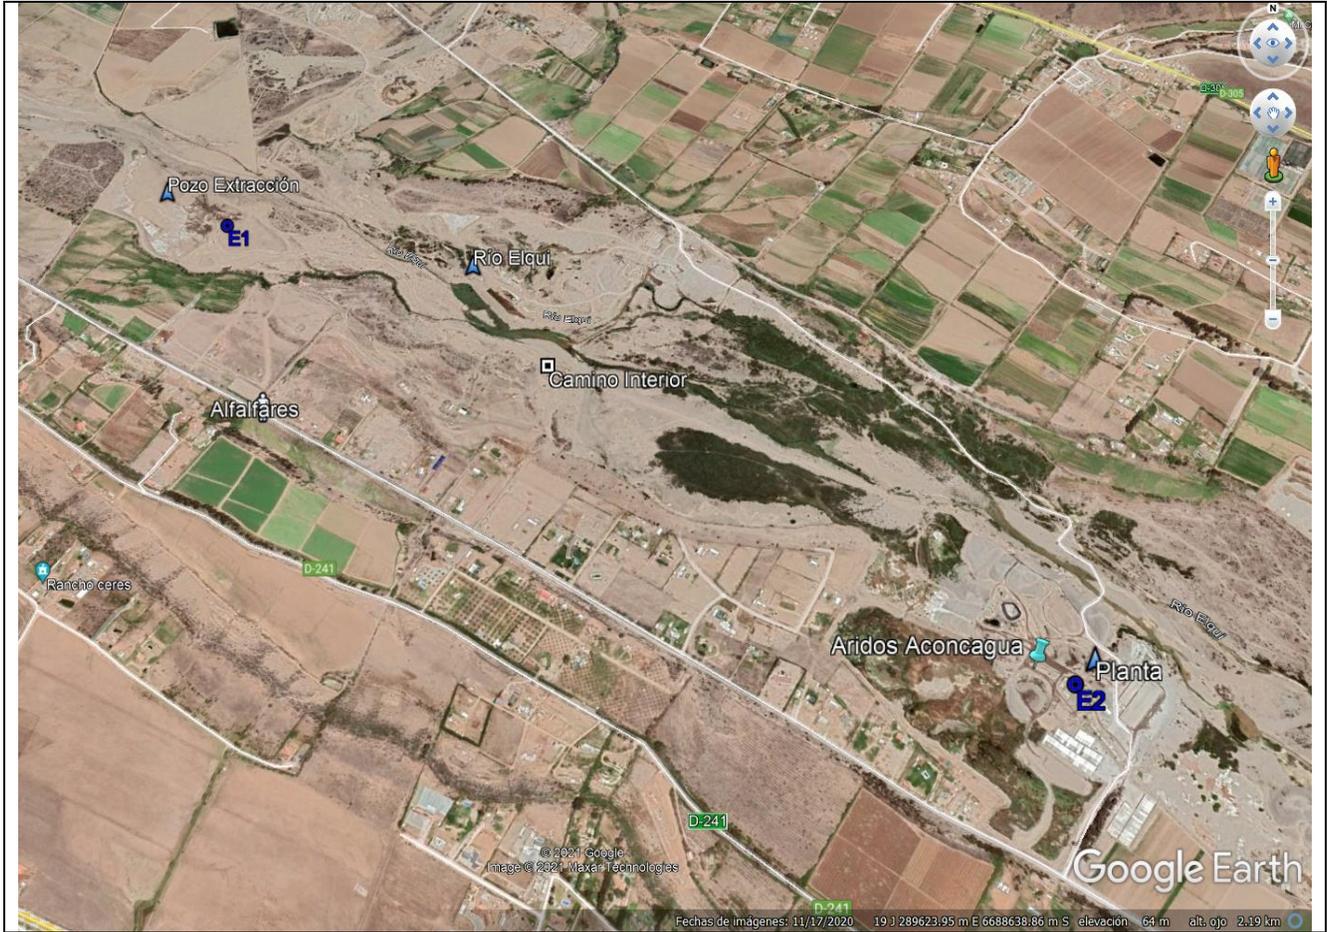
### 3.3.2 ESQUEMA DE RECORRIDO

N° de estación	Nombre/ Descripción de estación
Estación 1	Pozo lastrero de extracción en operación.
Estación 2	Planta de procesamiento, almacenamiento de material e instalaciones.

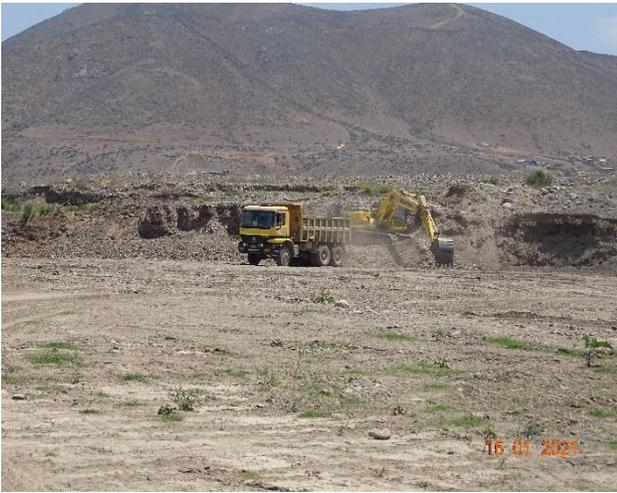
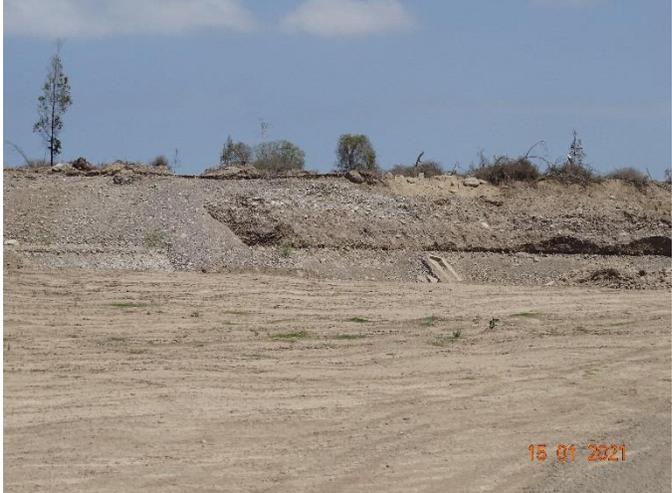
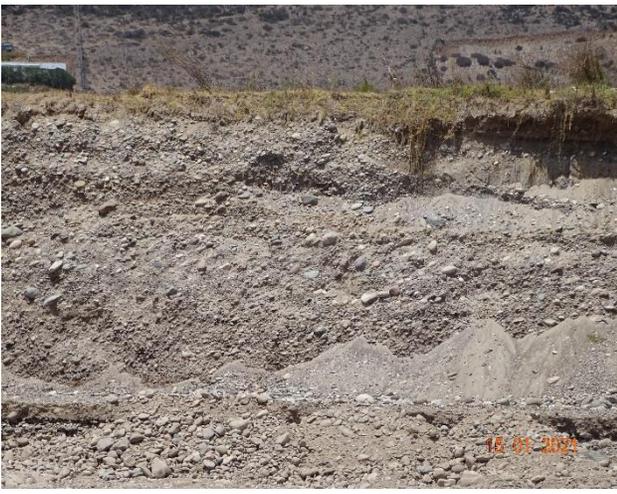
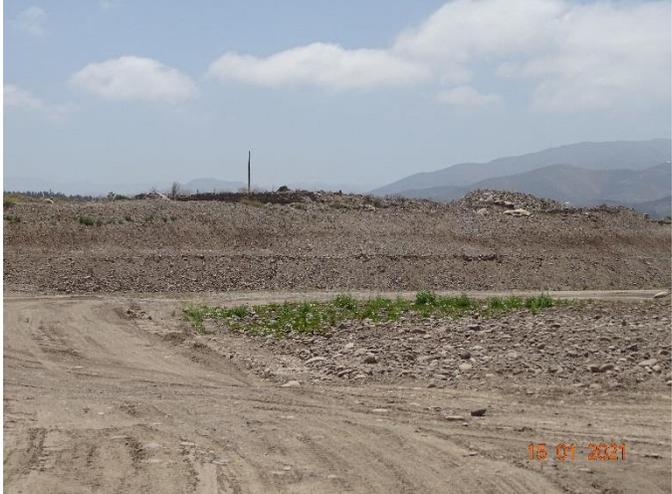
- d. Se constató la existencia de un pozo lastrero de extracción (estación 1) del cual se obtenía hasta la fecha de inspección material árido para su procesamiento, el pozo (punto central), se encontraba ubicado en las coordenadas UTM Datum WGS 84, Huso 19 6.689.334 m N – 288.621 m E, y que, según lo señalado por Don Ramon Silva C., correspondía a la Parcela N° 27, en un sector distinto al sitio de operación de la planta de procesamiento y con la existencia de un camino interno por donde transitaban los camiones con material hacia la planta, separados por una distancia aproximadamente de 2,5 kilómetros, además señaló que el sector de extracción poseía un área aproximada de 34 hectáreas de material a extraer y que el tiempo de vida útil del sector era de tres años más.(fotografías 1-4).

<b>Fotografía 1.</b>	<b>Fecha:</b> 24-11-2020		<b>Fotografía 2.</b>	<b>Fecha:</b> 24-11-2020	
<b>Coordenadas UTM DATUM WGS84 HUSO 19</b>	<b>Norte:</b> 6.689.334 m	<b>Este:</b> 288.621 m	<b>Coordenadas UTM DATUM WGS84 HUSO 19</b>	<b>Norte:</b> 6.689.334 m	<b>Este:</b> 288.621 m
<b>Descripción del medio de prueba:</b> Fotografía de pozo de extracción que se encontraba en uso.		<b>Descripción del medio de prueba:</b> Fotografía de pozo de extracción que se encontraba en uso.

<b>Fotografía 3.</b>	<b>Fecha:</b> 24-11-2020		<b>Fotografía 4.</b>	<b>Fecha:</b> 24-11-2020	
<b>Coordenadas UTM DATUM WGS84 HUSO 19</b>	<b>Norte:</b> 6.689.334 m	<b>Este:</b> 288.621 m	<b>Coordenadas UTM DATUM WGS84 HUSO 19</b>	<b>Norte:</b> 6.689.334 m	<b>Este:</b> 288.621 m
<b>Descripción del medio de prueba:</b> Fotografía de pozo de extracción que se encontraba en uso.		<b>Descripción del medio de prueba:</b> Fotografía de pozo de extracción que se encontraba en uso.

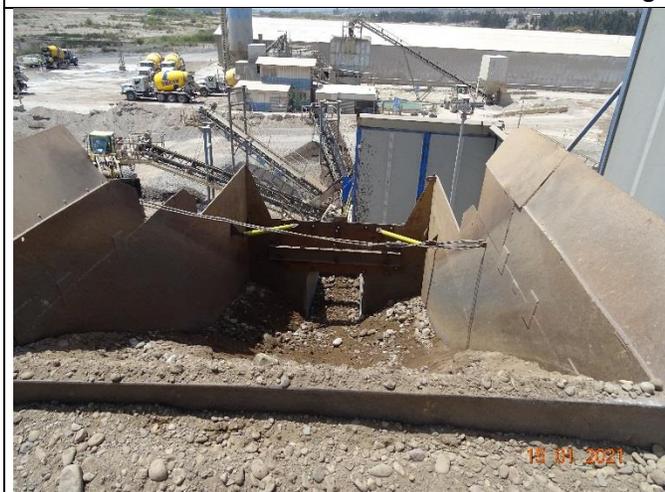
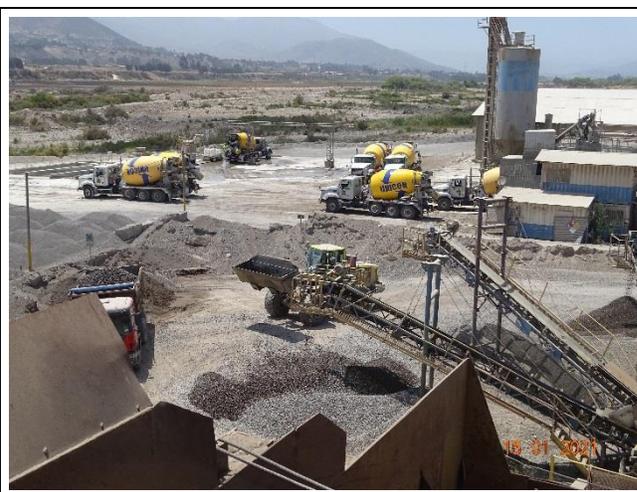
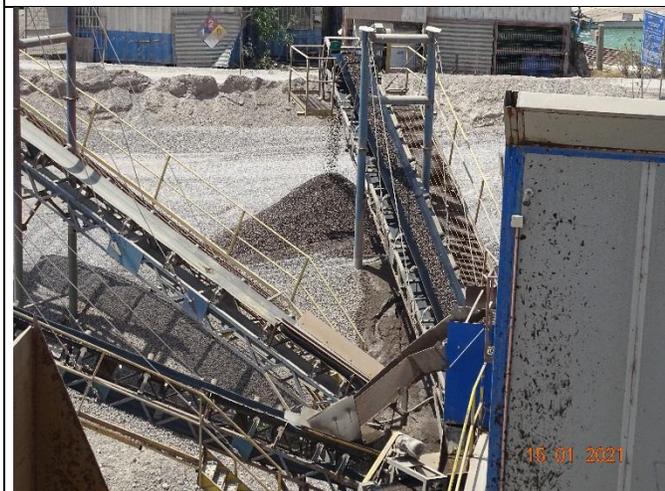
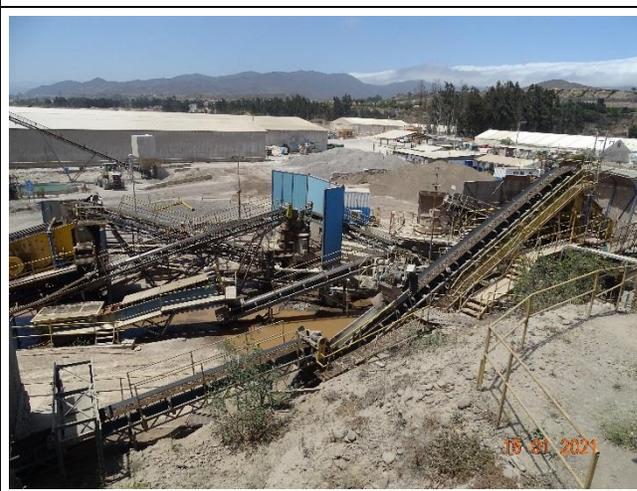
- e. Se constató la existencia de sector donde se ubicaba la planta de procesamiento de material extraído y acopio de áridos (estación 2), ubicado en coordenadas UTM Datum WGS 84, Huso 19, 6.688.241 m N – 290.579 m E, y en donde se constató la existencia de planta de sistema de chancado en operación con buzones de entrada, acopio temporal de material y la existencia de un sector de acopio de producto final (fotografías 5-8).

**Descripción del medio de prueba:** Fotografía muestra el sector de funcionamiento de planta procesadora de material.

**Descripción del medio de prueba:** La fotografía muestra el sector de funcionamiento de planta procesadora de material.

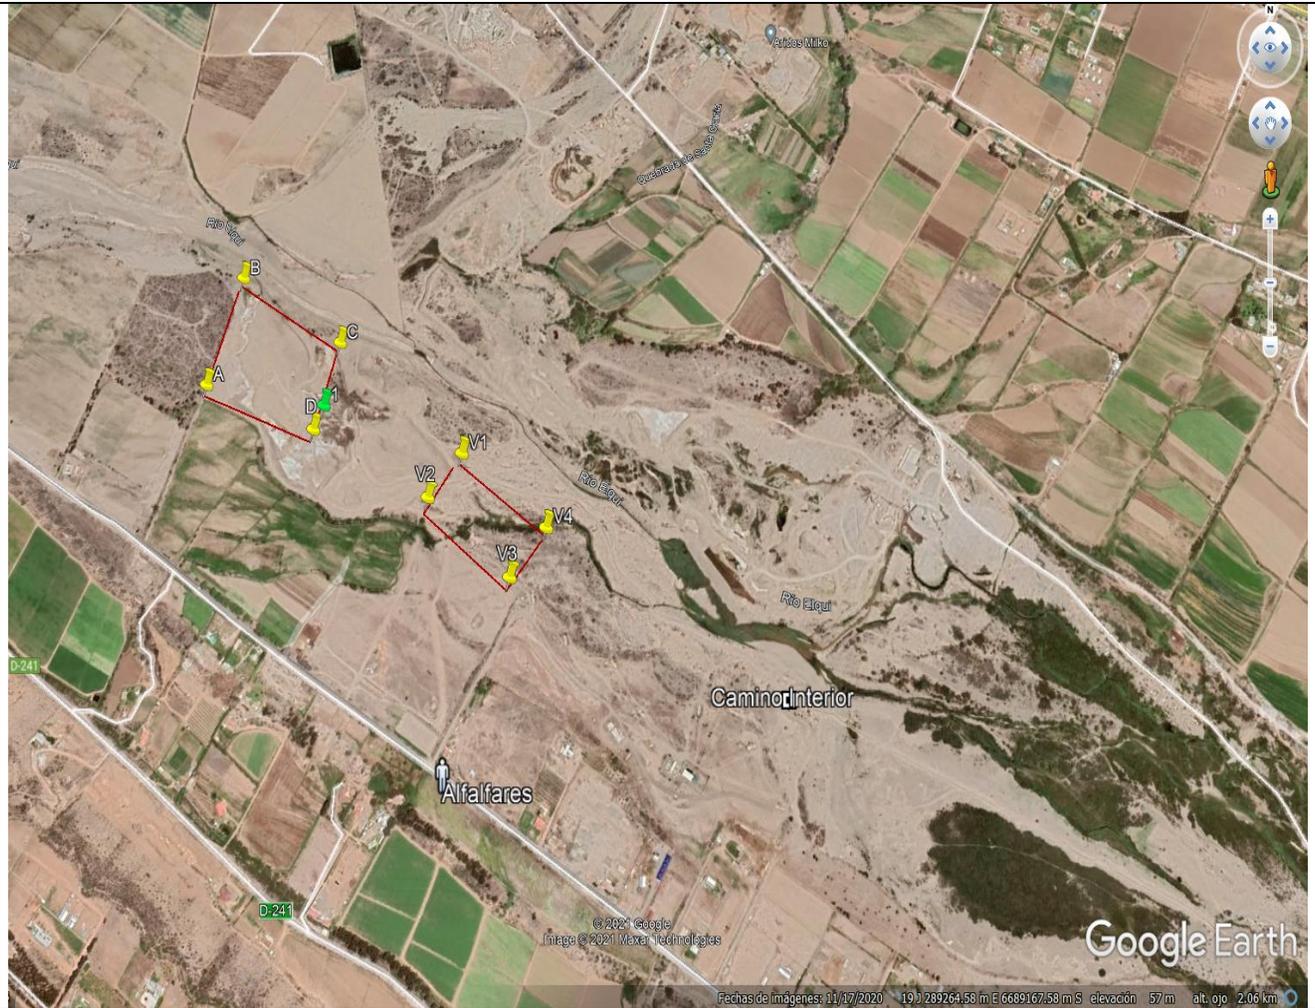
Imagen 1. Fuente Google Earth

En relación a la UF analizada en el presente informe, según los antecedentes presentados por la Municipalidad de La Serena, existen tres documentos de autorización de extracción de áridos en relación al titular Áridos Aconcagua S.A., el cual desde el año 2016 al 2021 fecha poseen decretos de autorización y prórroga anuales, por un valor total de 298.000 m<sup>3</sup>. De los tres documentos, dos de ellos poseen un polígono con cuatro coordenadas UTM Datum WGS 84, el otro solo considera solo una coordenada. Además, se constató que uno de los vértices del polígono presentado, contenía un error en una de las coordenadas, lo cual fue consultado vía correo electrónico a Dirección de Obras Municipales de La Serena, quienes respondieron, y mediante la misma vía, se envió la coordenada corregida. Considerando el área formada por los polígonos corregida, se realizó un cálculo aproximado de volumen a extraer en ambos sectores, el cual dio como resultado un total de 241.200 m<sup>3</sup> aproximadamente (imagen 1).

**Descripción del medio de prueba:** Polígonos de pozos de extracción registrados por la Superintendencia del Medio Ambiente según los datos entregados por la municipalidad de La Serena (polígonos color rojo), más la coordenada del tercer documento de autorización (color verde).

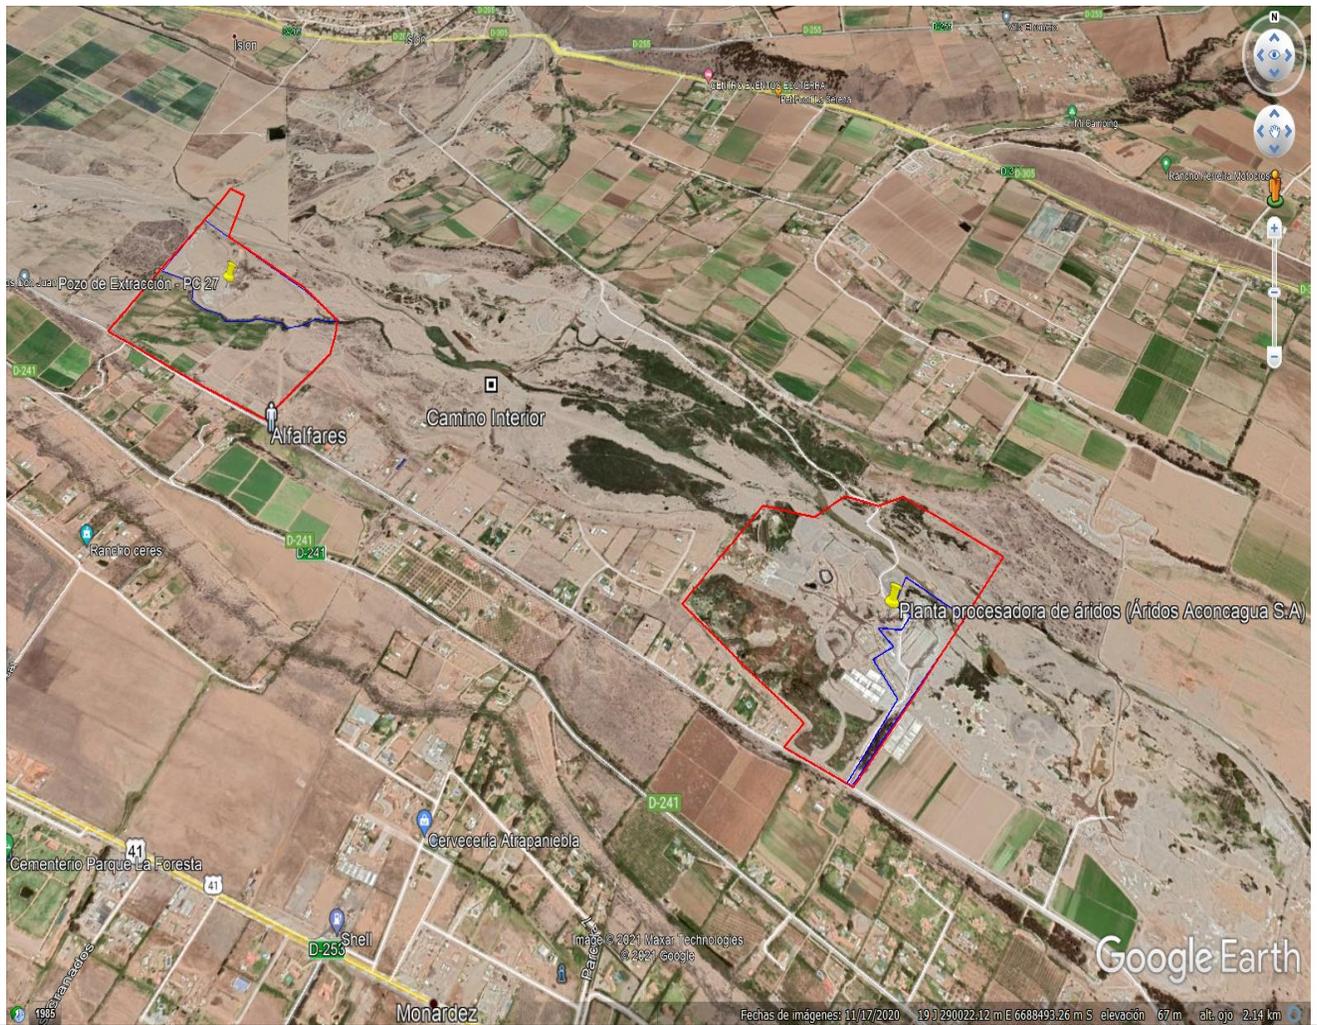
Imagen 2. Fuente Google Earth

Por otra parte, en relación a lo establecido en la normativa, respecto a la superficie predial intervenida, y considerando los antecedentes enviados por la Municipalidad y los obtenidos por la Superintendencia del Medio Ambiente en la actividad de inspección, el titular desde el año 2013 a la fecha ha realizado intervención de un sector al interior de la parcela 27, con un valor mayor a las 5 hectáreas, sector que se encuentra al costado sur de la ribera del río Elqui, con un polígono autorizado de 32 hectáreas aproximadamente (imagen 2, polígono color rojo).

**Descripción del medio de prueba:** Polígonos de pozos de extracción y sector de planta y almacenamiento de material enviados por el titular según requerimiento de actividad de inspección realizada por la Superintendencia del Medio Ambiente.
