INFORME TÉCNICO DE FISCALIZACIÓN AMBIENTAL

EDIFICIO LAZO 1350-SAN MIGUEL

DFZ-2022-563-XIII-SRCA

ABRIL 2022

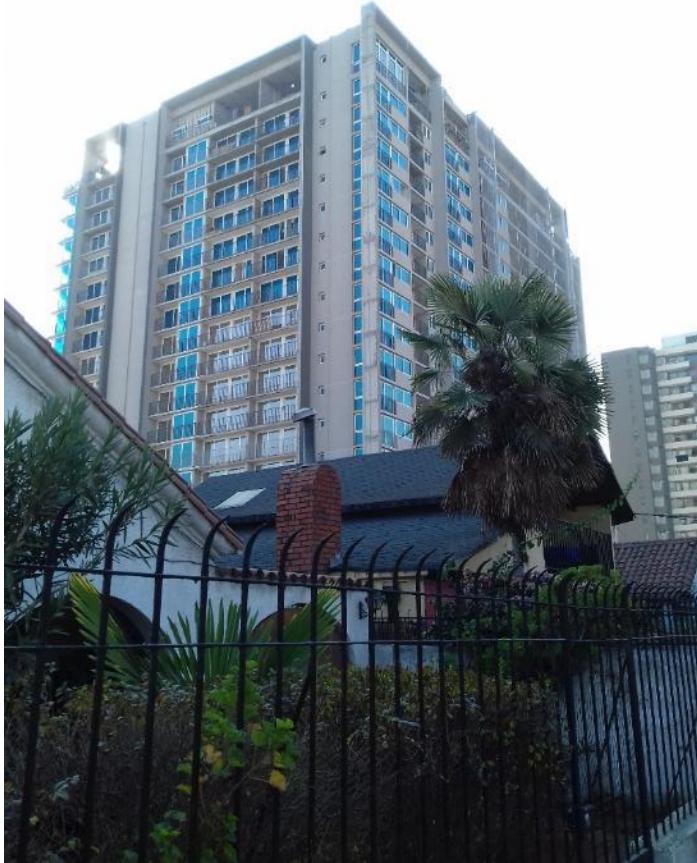
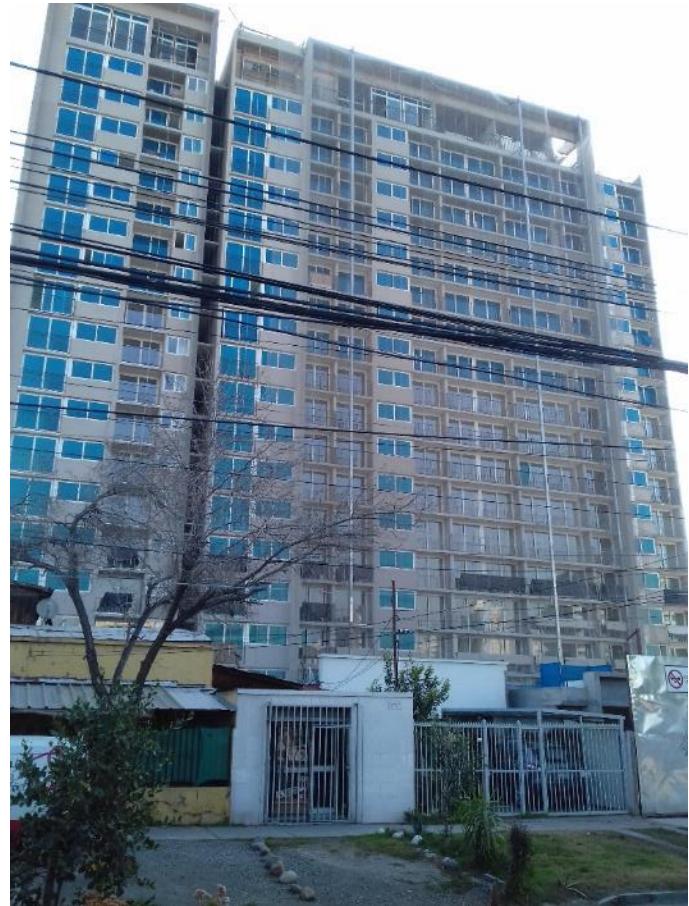
Fotografía 1.	Fecha: --	Fotografía 2.	Fecha: --		
Coordenadas UTM DATUM WGS84 HUSO 19	Norte: --	Este: --	Coordenadas UTM DATUM WGS84 HUSO 19	Norte: --	Este: --
Descripción del medio de prueba: Estado del proyecto al momento de la denuncia. Edificio construido en fase de terminaciones. Fuente: Expediente de denuncia 1620-XIII-2021.		Descripción del medio de prueba: Edificio construido, en fase de terminaciones al momento de la denuncia. Fuente: Expediente de denuncia 1620-XIII-2021.

Cabe agregar que otras materias denunciadas corresponden a la emisión de material particulado y ruido durante la etapa de construcción. Sin embargo, al momento del ingreso de la denuncia el edificio se encontraba ya construido y en fase de terminaciones (Fotografías 1 y 2) y, según lo expresado en el texto de la denuncia, dichas molestias fueron percibidas durante la etapa de construcción, por lo cual, al momento de la denuncia, ya habían cesado.
