INFORME TÉCNICO DE FISCALIZACIÓN AMBIENTAL

Requerimiento de Ingreso al SEIA

PROYECTO INMOBILIARIO LOMAS DE PASO HONDO

DFZ-2022-688-V-SRCA

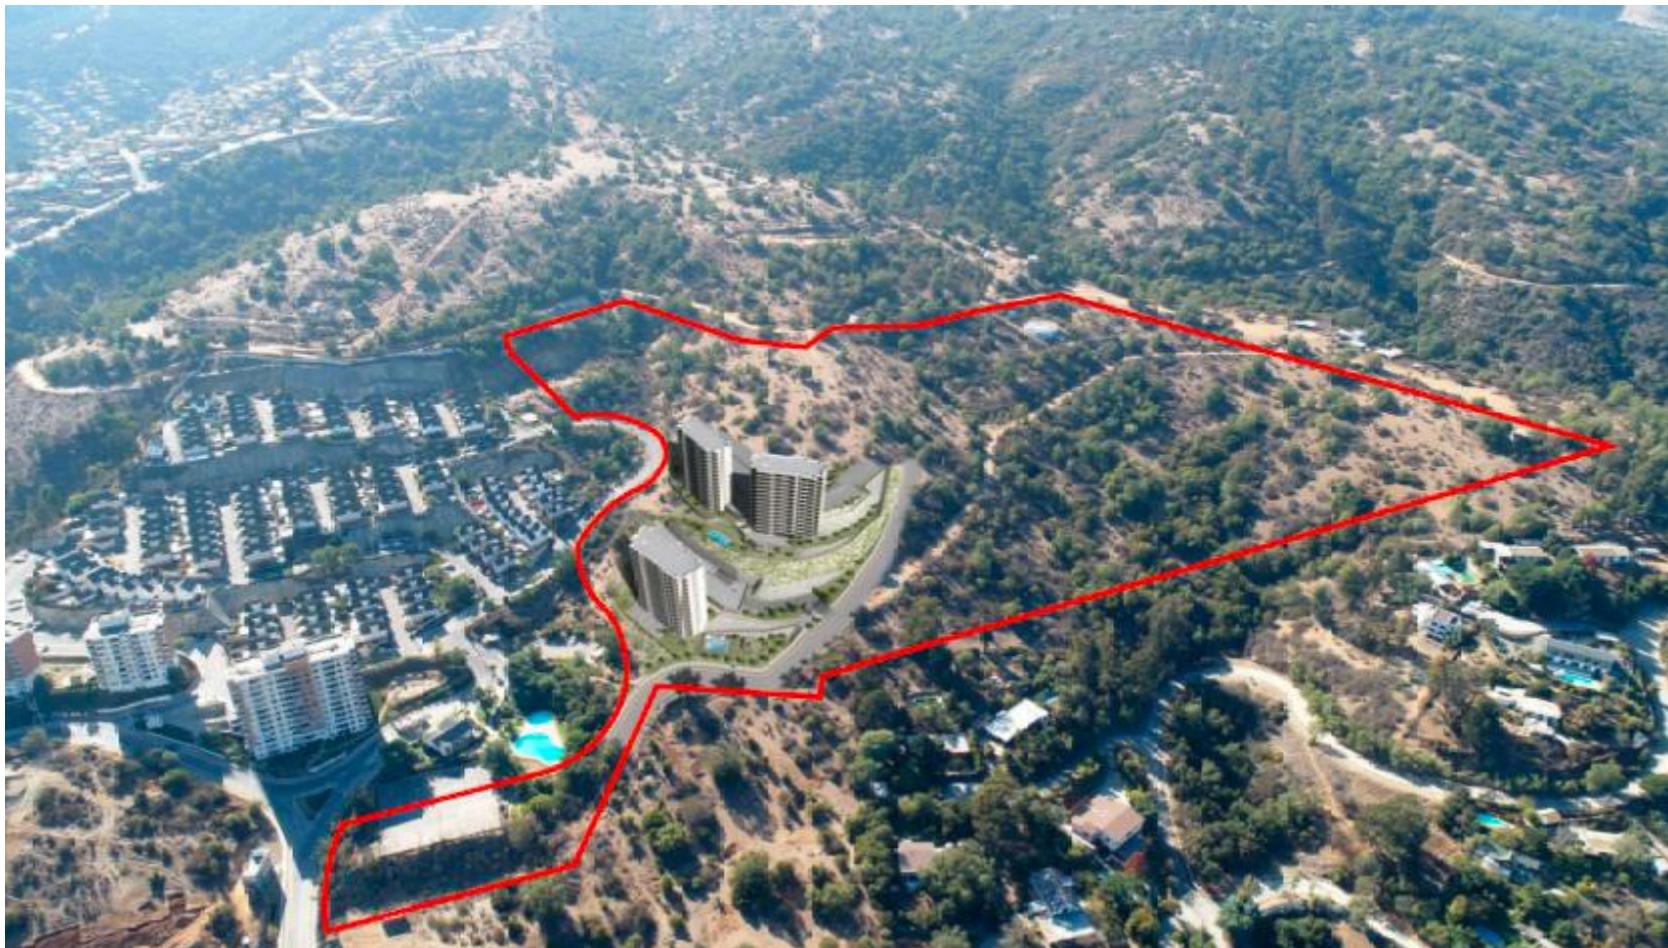
Figura 2. Layout del proyecto (Fuente: Informe de pertinencia de ingreso al SEIA proyecto “LOMAS DE PASO HONDO” (Anexo 11.a.)

- ✓ El proyecto se emplaza en una superficie predial de 89.548,58 m² (ver Figura 2), de los cuales se proyecta construir un total de 23.215,24 m². Condominio Lomas de Paso Hondo contempla su desarrollo en 3 etapas, a saber: Etapa 1: Edificio C y Placa de estacionamientos; Etapa 2: Edificio B y Piscinas y otros y la Etapa 3: Edificio A y Placa de estacionamientos.

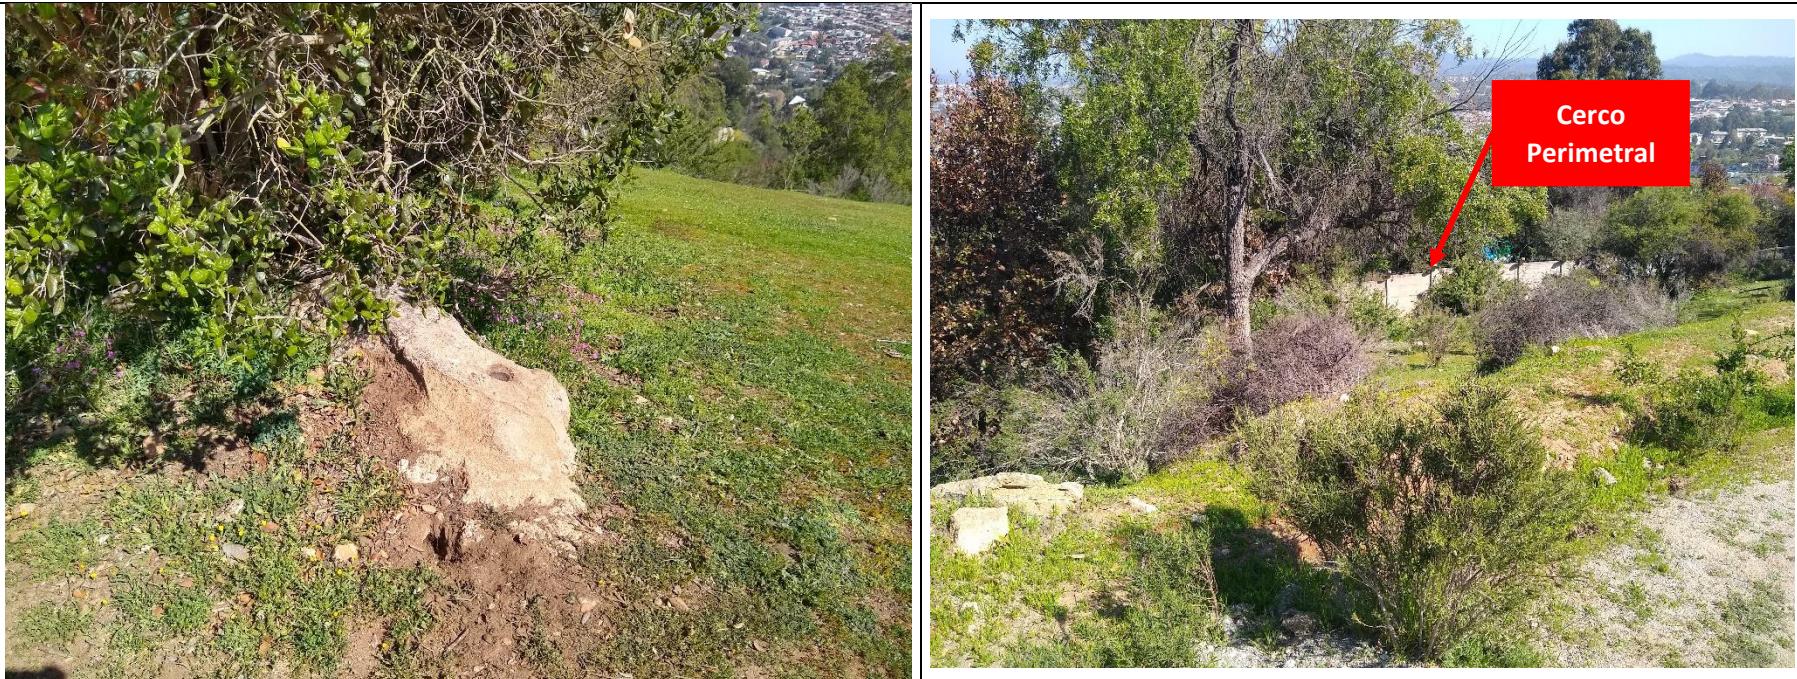
- b. Conforme lo constatado en terreno, el proyecto se encuentra a una distancia aproximada de 15 metros del material rocoso patrimonial ancestral llamado “Piedra Tacita”, sin embargo esta no se constituye un área de protección oficial.

Fotografía 1.	Fecha: 16-09-2020	Fotografía 2.	Fecha: 16-09-2020
Coordenadas WGS84 Huso 19S	N: 6.342.492	E: 268.991	Coordenadas WGS84 Huso 19S
Descripción del medio de prueba: Vista del elemento arqueológico denominado Piedra Tacita		Descripción del medio de prueba: Vista del cerco perimetral de propiedad del titular que delimita el área del predio.

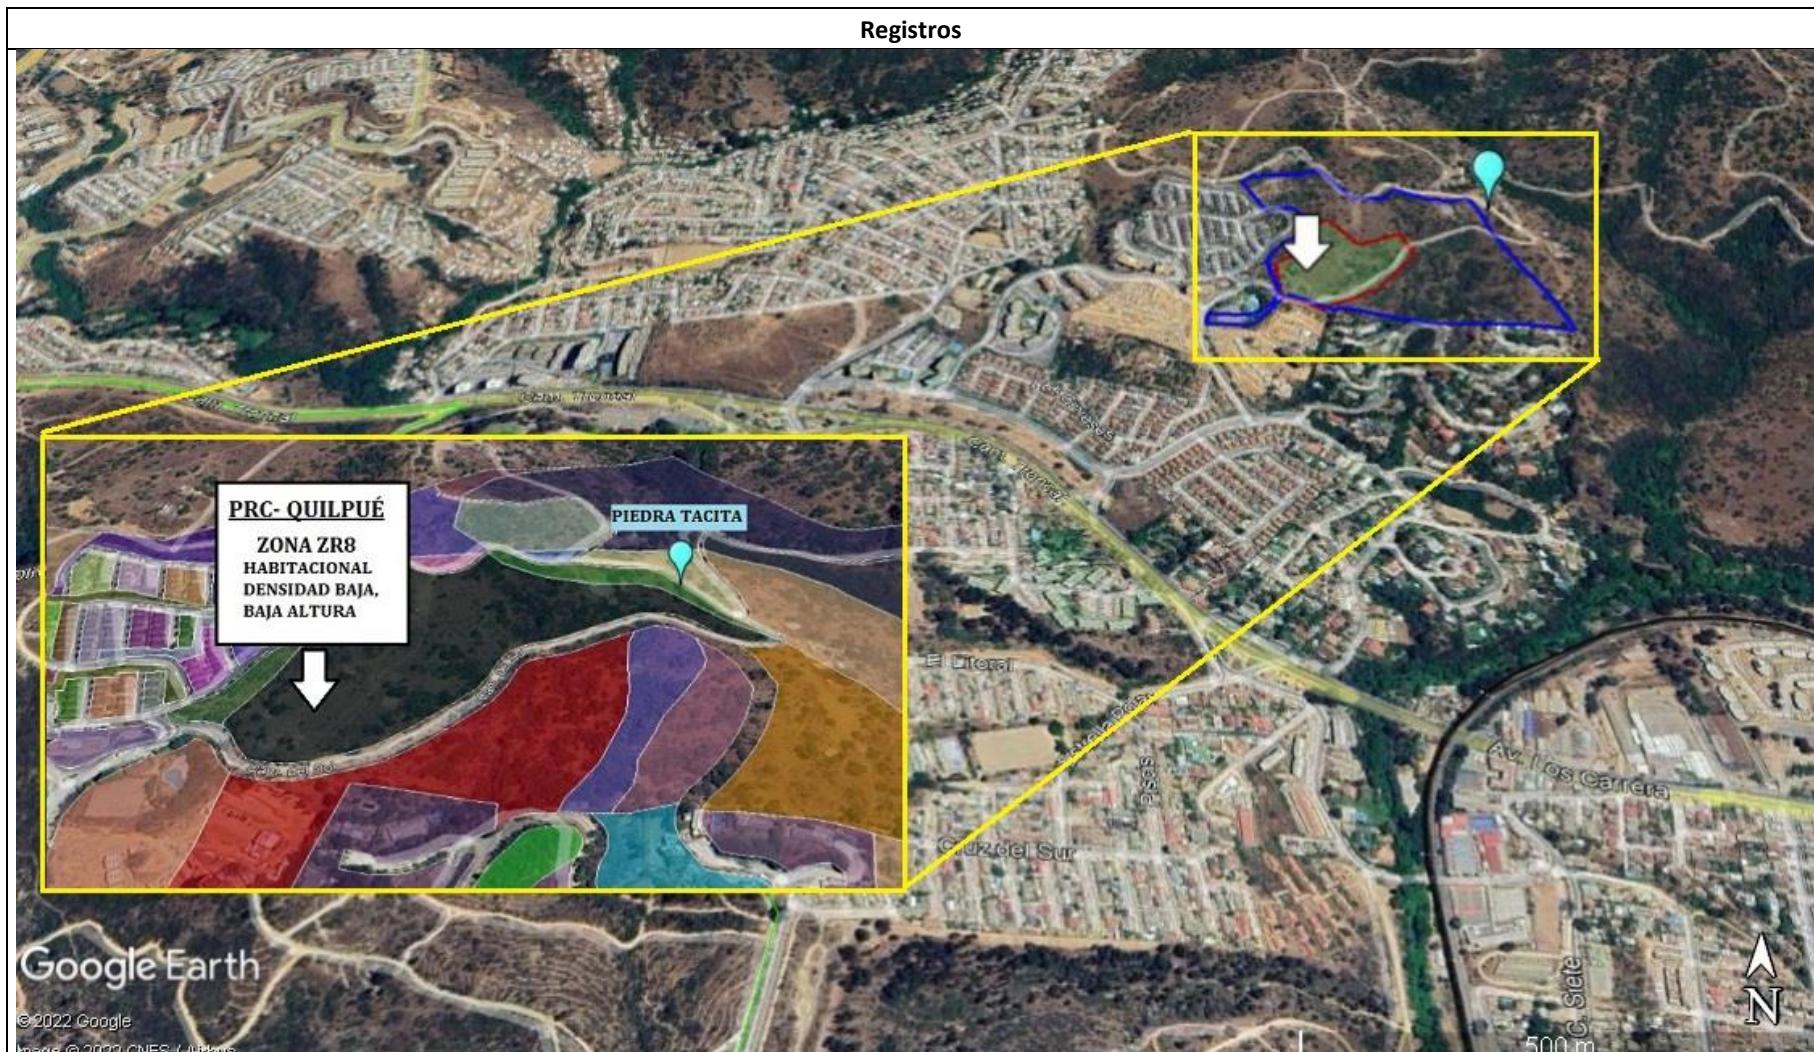
Figura 3.

Descripción del medio de prueba: Localización del proyecto “Lomas de paso Hondo” dentro del Plan Regulador Comunal de la comuna de Quilpué.
