INFORME TÉCNICO DE FISCALIZACIÓN AMBIENTAL

PLANTA DE COMBUSTIBLES CONCÓN

DFZ-2021-2637-V-PPDA

ENERO - JUNIO 2021

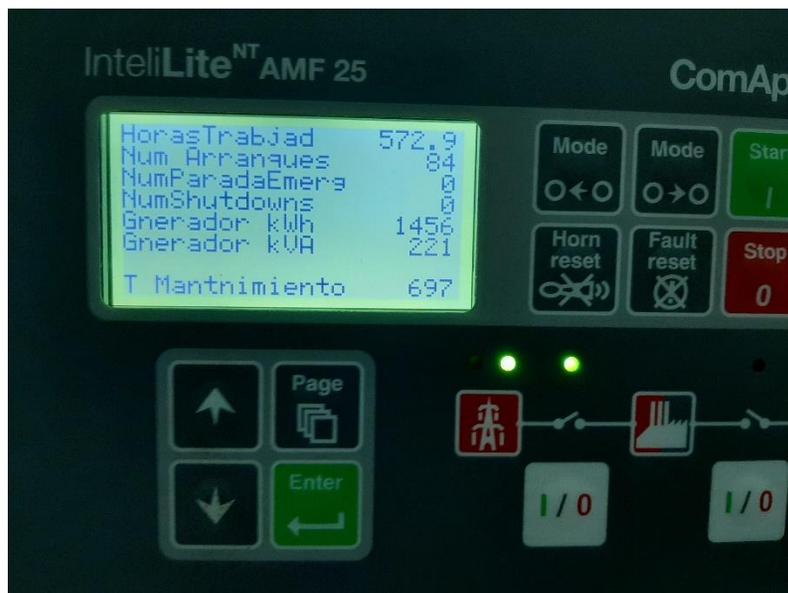
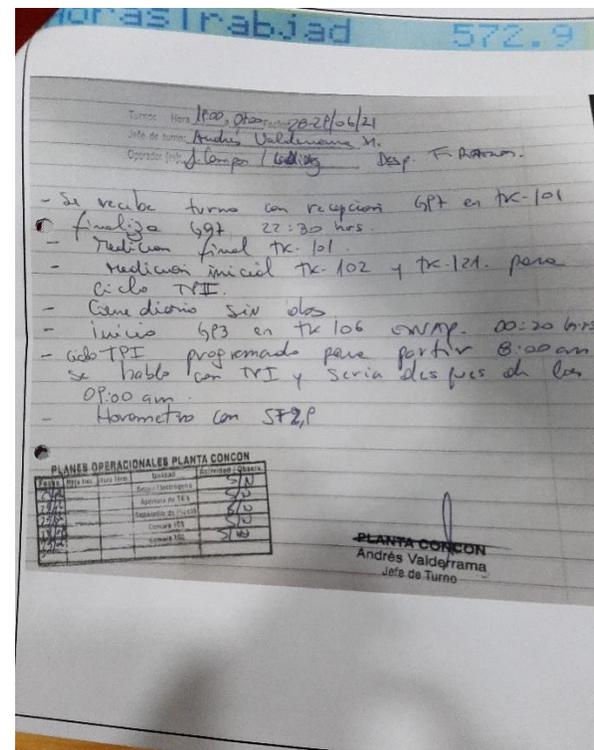
e. De los exámenes de información realizado en los días analizados para el período enero – junio de 2021, de acuerdo a los registros fotográficos capturados por el titular y lo reportado en “*Bitácoras Jefe de turno de planta*” (Fotografías N° 1 y N° 2, tabla N° 1), se constató que el titular mantuvo detenida sin pruebas operacionales en los Grupos Electrógenos mientras se presentaron períodos con condiciones de Mala ventilación . (Anexo N° 3, “Reportes Operacionales”).

Fotografía 1	Fecha: 29-6-0221		Fotografía 2	Fecha: 29-6-2021	
Coordenadas UTM DATUM WGS84 HUSO 19H	Norte: 6.353.832 (m)	Este: 267.665 (m)	Coordenadas UTM DATUM WGS84 HUSO 19H	Norte: 6.353.821 (m)	Este: 267.703 (m)
Descripción del medio de prueba: Registro de horómetro obtenido de visita de terreno realizada al GrupoElectrógeno, en inspección del 29 de junio de 2021. (17:49 horas)			Descripción del medio de prueba: Registro capturado de Bitácora de Jefe turno y Operador de planta, del turno del 28 al 29 de junio de 2021. (17:44 horas)

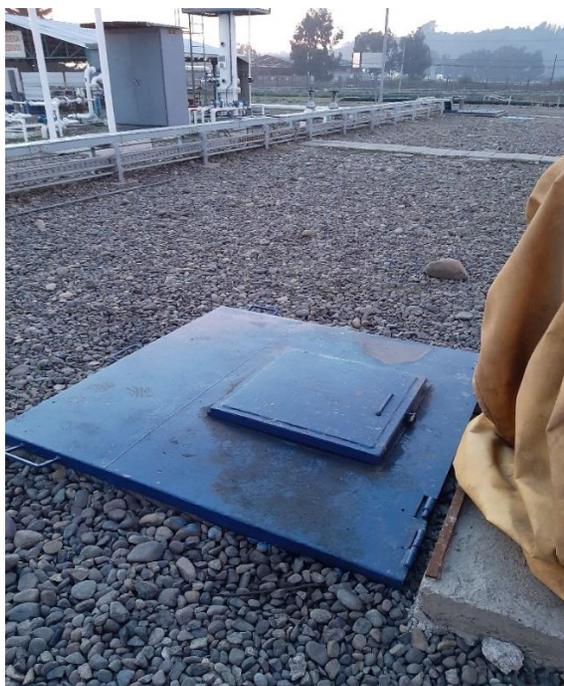
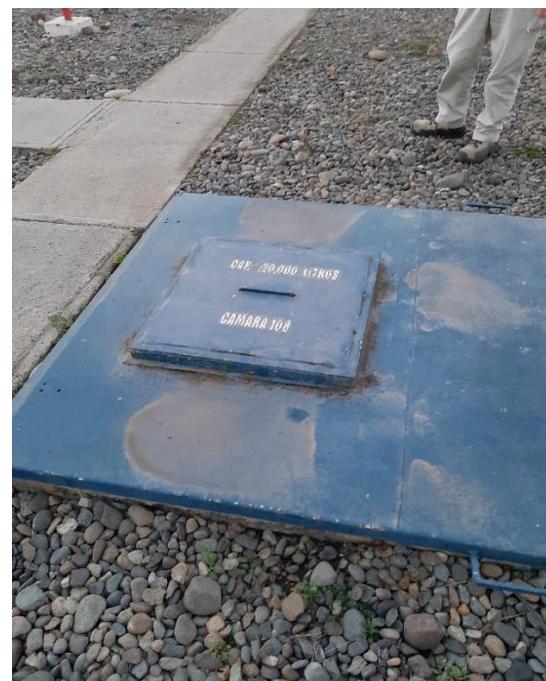
- e. En la inspección, se visitaron las instalaciones de la cámara 109, filtro de placas y cámara 108, las que se encontraban cerradas y con cobertura de sello permanente metálico (Fotografías N° 3 a N° 6).

Fotografía 3	Fecha: 29-6-0221		Fotografía 4	Fecha: 29-6-2021	
Coordenadas UTM DATUM WGS84 HUSO 19H	Norte: 6.353.945 (m)	Este: 267.736 (m)	Coordenadas UTM DATUM WGS84 HUSO 19H	Norte: 6.353.952 (m)	Este: 267.725 (m)
Descripción del medio de prueba: Cobertura de tapa rígida y metálica de Cámara 109, que receptiona drenajes eventuales de aguas oleosas. (18:02 horas)			Descripción del medio de prueba: Tapa metálica (tipo escotilla) y permanente sobre Cámara N° 108 (18:02 horas)

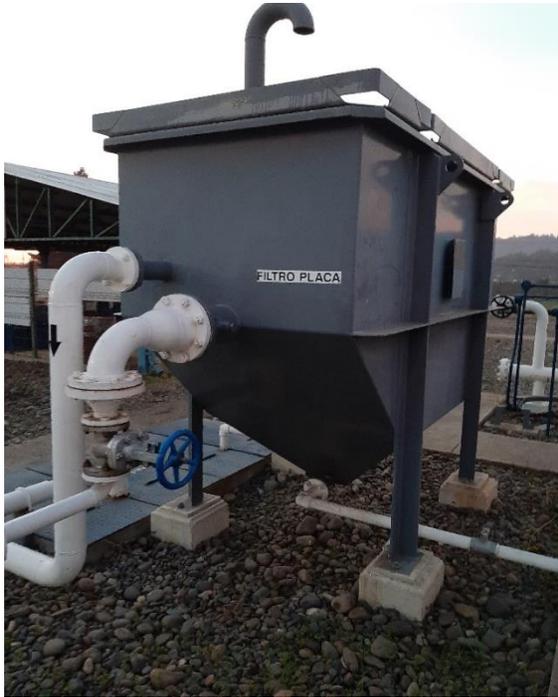
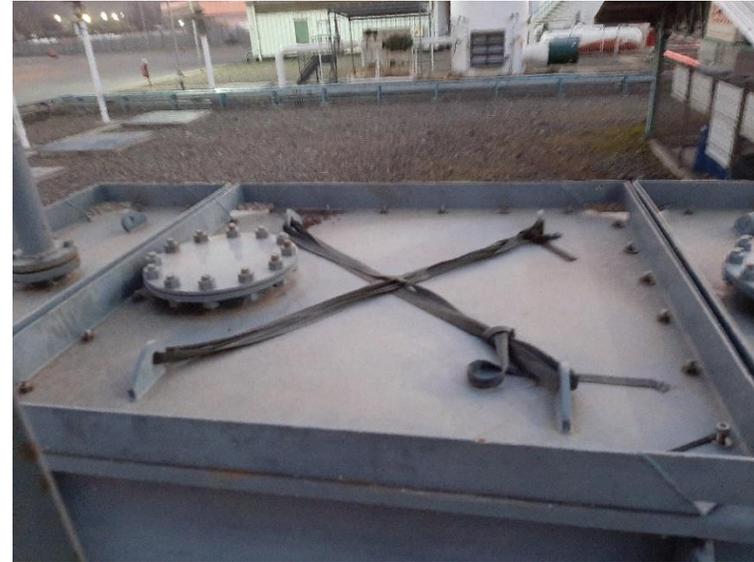
Fotografía 5	Fecha: 29-6-2021		Fotografía 6	Fecha: 29-6-2021	
Coordenadas UTM DATUM WGS84 HUSO 19H	Norte: 6.353.959 (m)	Este: 267.728 (m)	Coordenadas UTM DATUM WGS84 HUSO 19H	Norte: 6.353.959 (m)	Este: 267.728 (m)
Descripción del medio de prueba: Vista frontal de equipo de filtro de placas. (18:03 horas)			Descripción del medio de prueba: Tapa rígida y permanente en Filtro de Placas de la planta. (18:05 horas)
