## INFORME TÉCNICO DE FISCALIZACIÓN AMBIENTAL

### INMOBILIARIO EDIFICIOS LAGUNA CENTRO – MACUL

DFZ-2022-131-XIII-SRCA

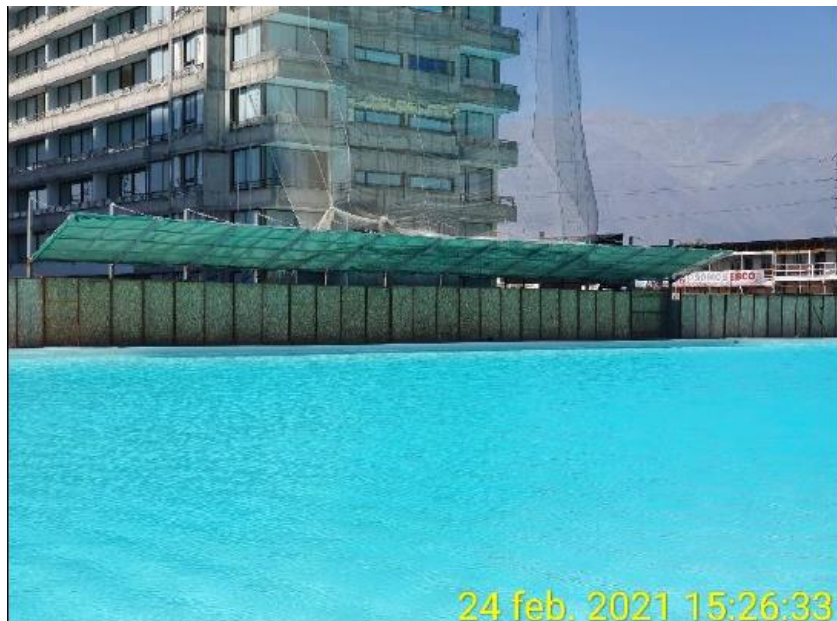
**Fotografía N°1**

**Descripción medio de prueba:** Cumplimiento numeral 7.9 RCA :Cierre Perimetral cuyo material deberá cumplir con condiciones de densidad volumétrica igual o superior a 660 kg/m<sup>3</sup>, con alturas que varíen entre 5 y 3,5 m. (Ejemplo: paneles de madera OSB de 15 mm de espesor o material equivalente).

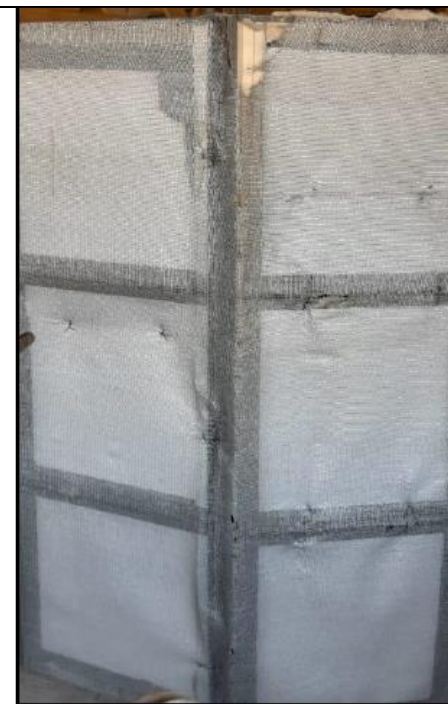
**Fotografía N°2**

**Descripción medio de prueba:** Barreras modulares portátiles entre el frente de trabajo y próximos a los receptores de ruido. Estas barreras de densidad volumétrica igual o superior 660 kg/m<sup>3</sup>, deberán estar lo más próximo al frente de trabajo y encapsular la fuente emisora y no exista la difracción lateral de las ondas sonoras

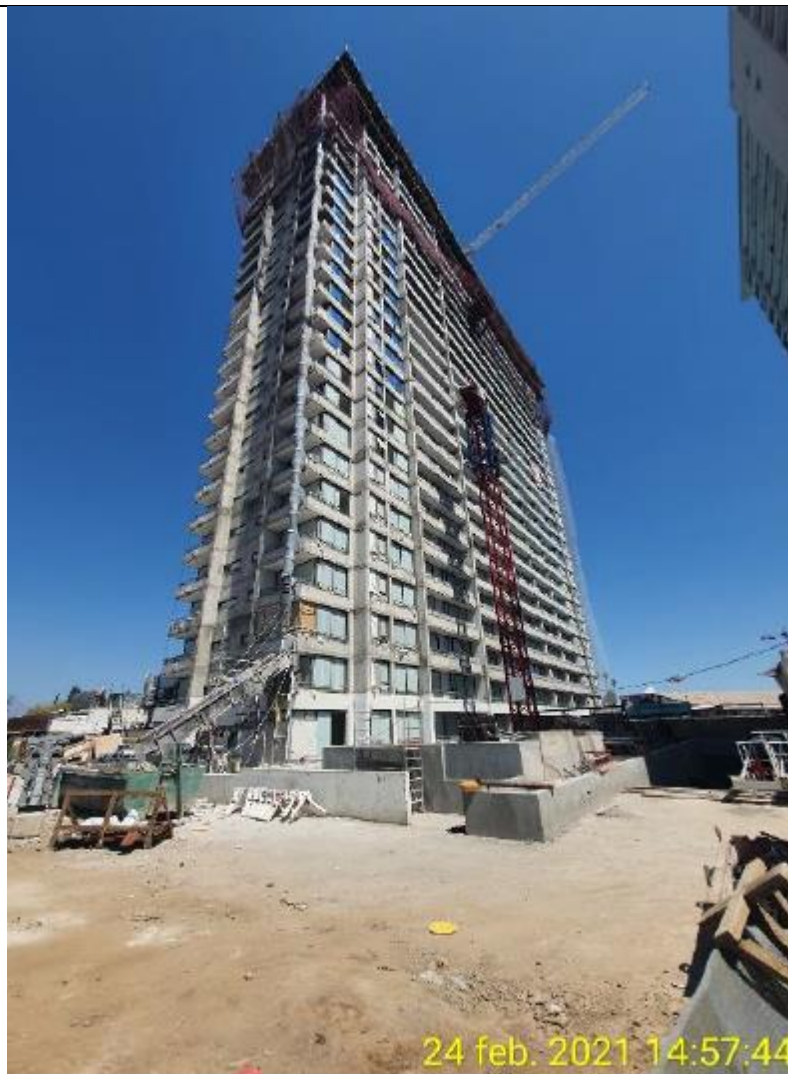
**Fotografía N°3**

**Descripción medio de prueba:** Cierre de vanos en sectores específicos del edificio, donde se cubrirán los vanos con planchas cuyo material deberá cumplir con condiciones de densidad volumétrica igual o superior a 660 kg/m<sup>3</sup>, con el objeto de mitigar los niveles de ruido generados al interior de la estructura y que se propaguen al exterior.

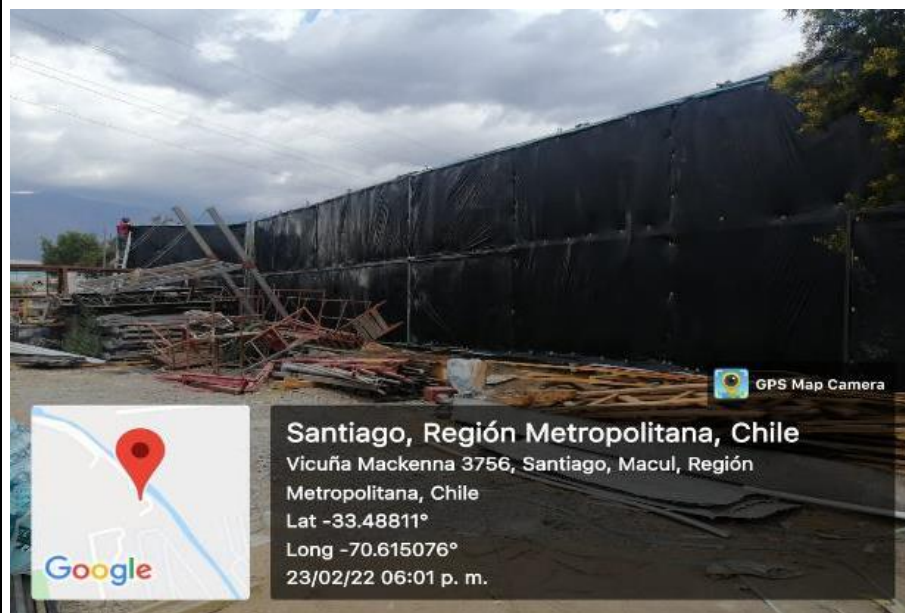
**Fotografía N°4**

**Descripción medio de prueba:** Cierre acústico deslinde oriente. (Cierre perimetral acústico instalado en todo el terreno del Proyecto (cierre acústico perimetral de placa OSB, lana mineral y polietileno).

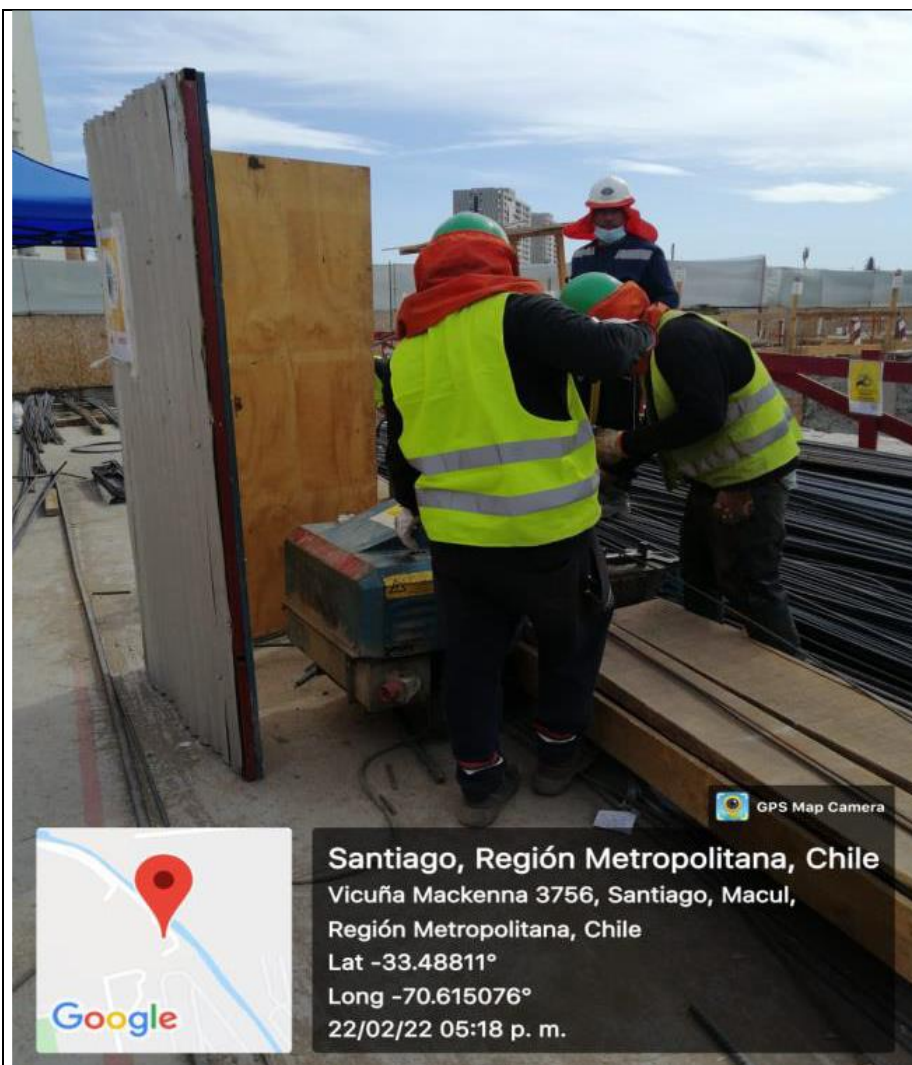
**Fotografía N°6**

**Descripción medio de prueba:** Biombo acústico móvil para cortes (Instalación de 2 biombos acústicos móviles para picados o perforados, confeccionado con placa de madera, lana mineral y polietileno)

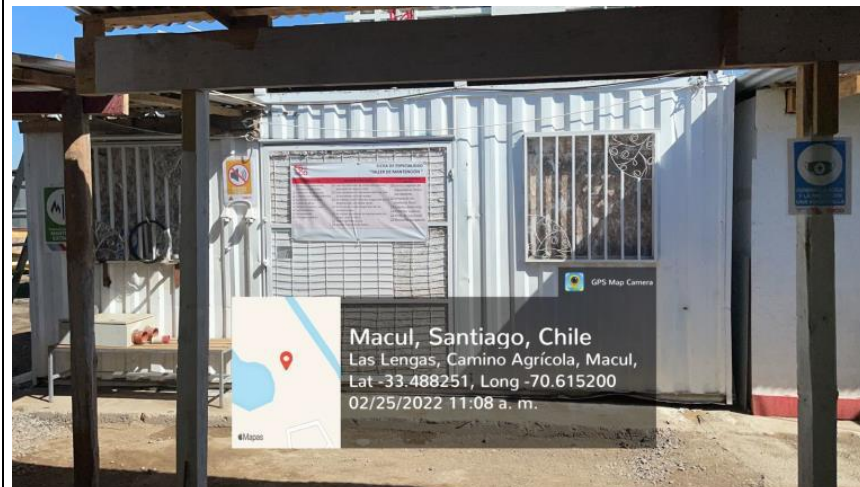
**Fotografía N°7**

**Descripción medio de prueba:** La Obra cuenta con un Taller de mantención cerrado ubicado en dependencias de la misma faena (dejando constancia que si se requieren hacer faenas de mantención en terreno, se instalan biombos acústicos móviles para mitigar ruidos en faenas de uso de herramientas, como por ejemplo para uso de martillos, soldadora y/o golpes para la reparación de herramientas).
