### INFORME TÉCNICO DE FISCALIZACIÓN AMBIENTAL

**CGE Tendido Ruta M-50 Chanco - Cauquenes**

**DFZ-2022-685-VII-SRCA**

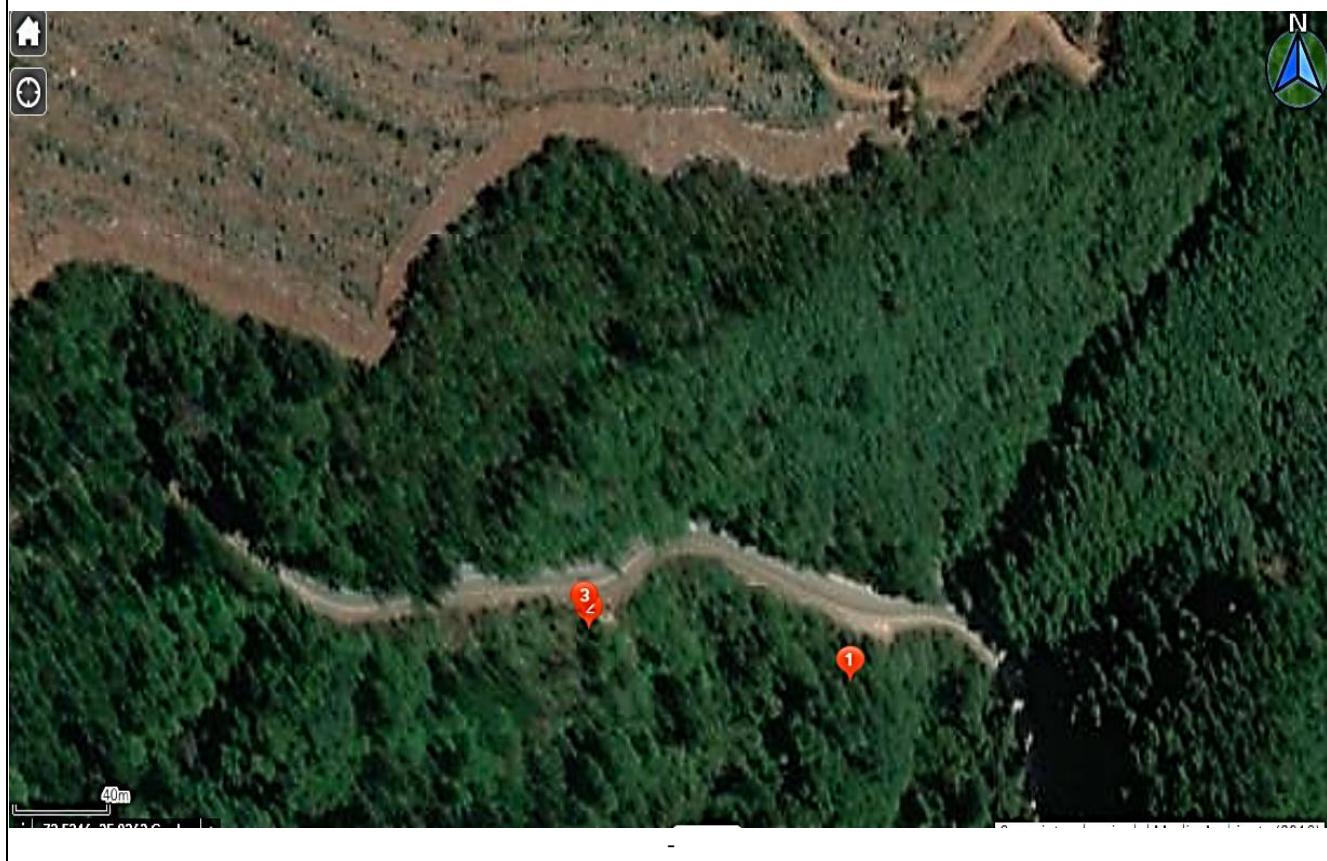
**Figura 3. Estaciones Inspeccionadas**

Nº de estación	Nombre/ Descripción de estación
1	Individuo cortado 1
2	Individuo cortado 2
3	Individuo cortado 3

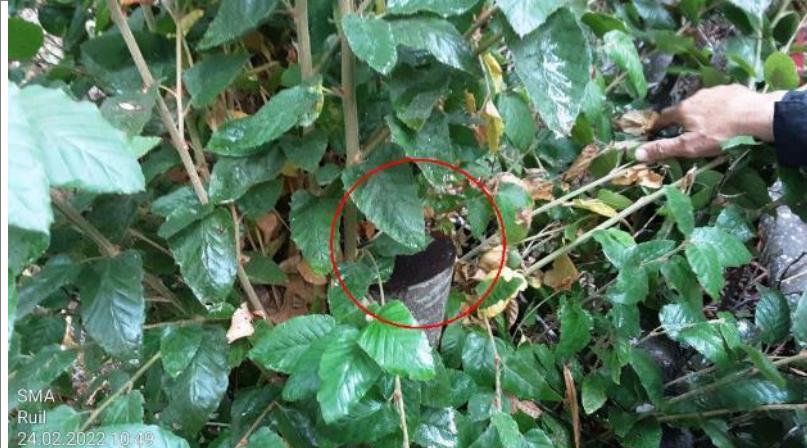
SMA Ruil 24.02.2022 10:51 18H72387/18032541
<p><b>Fotografía 1.</b> Fotografía de uno de los tocones de Ruil constatado bajo la línea de distribución eléctrica. Se pude observar que presenta diversas varas de renuevo.</p>	
<p><b>Fotografía 2.</b> Fotografía de un tocón de Ruil constatado bajo la línea de distribución eléctrica. Se pude observar que presenta diversas varas de renuevo.</p>

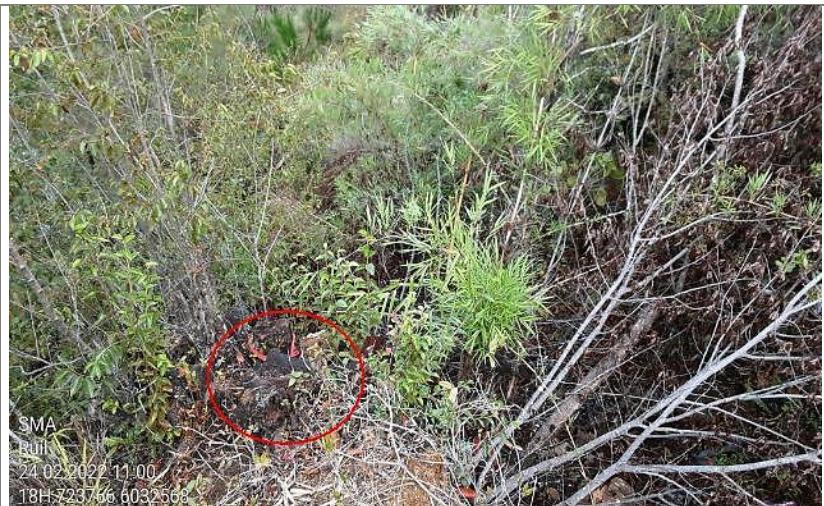
**Fotografía 3.** Fotografía de un tocón de Ruil constatado bajo la línea de distribución eléctrica.

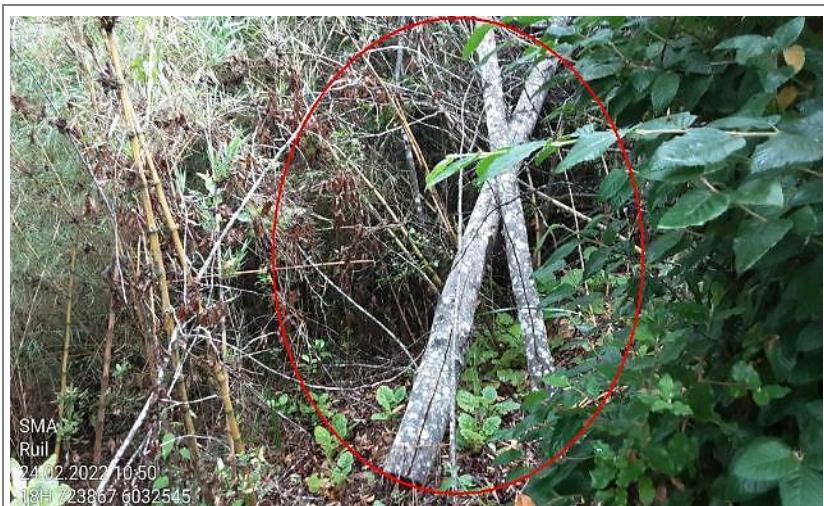
**Fotografía 4.** Fotografía de troncos de Ruil, constatado junto a uno de los tocones bajo la línea de distribución.

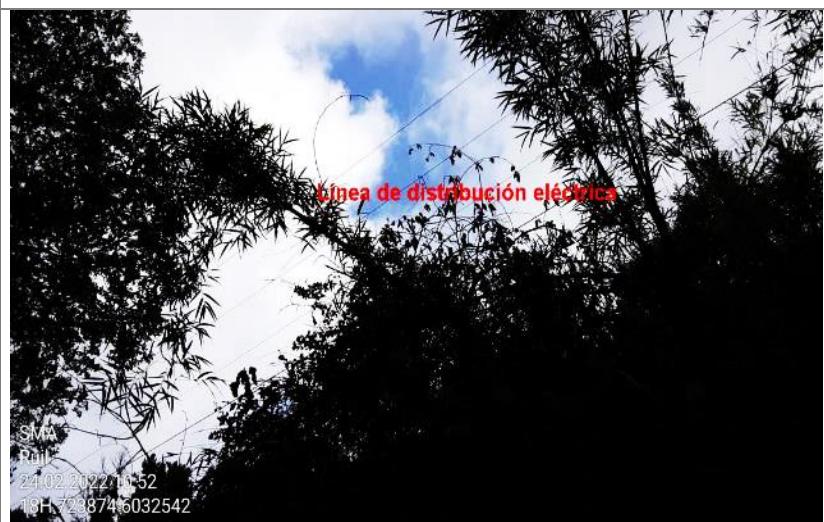
**Fotografía 5.** Vista desde abajo de la línea de distribución en el sector donde se constató la corta de Ruiles.

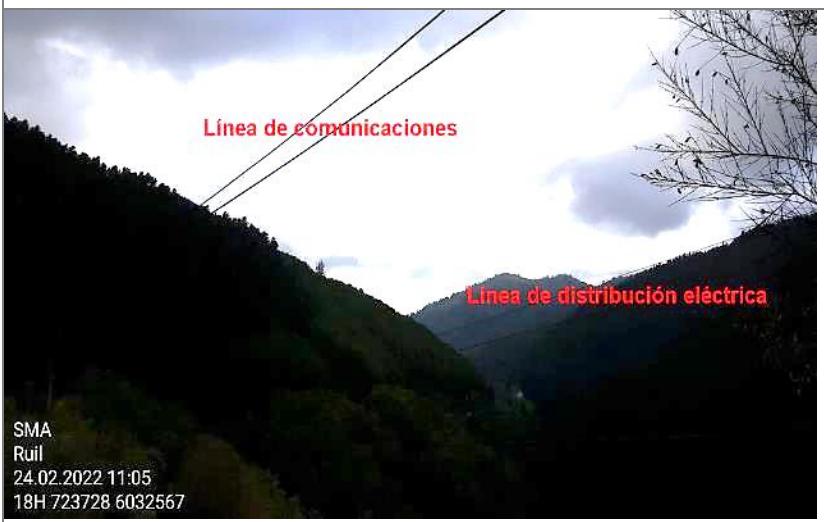
**Fotografía 6.** Fotografía general tomada desde abajo, de la línea de distribución en el sector donde se constató la corta de Ruiles.

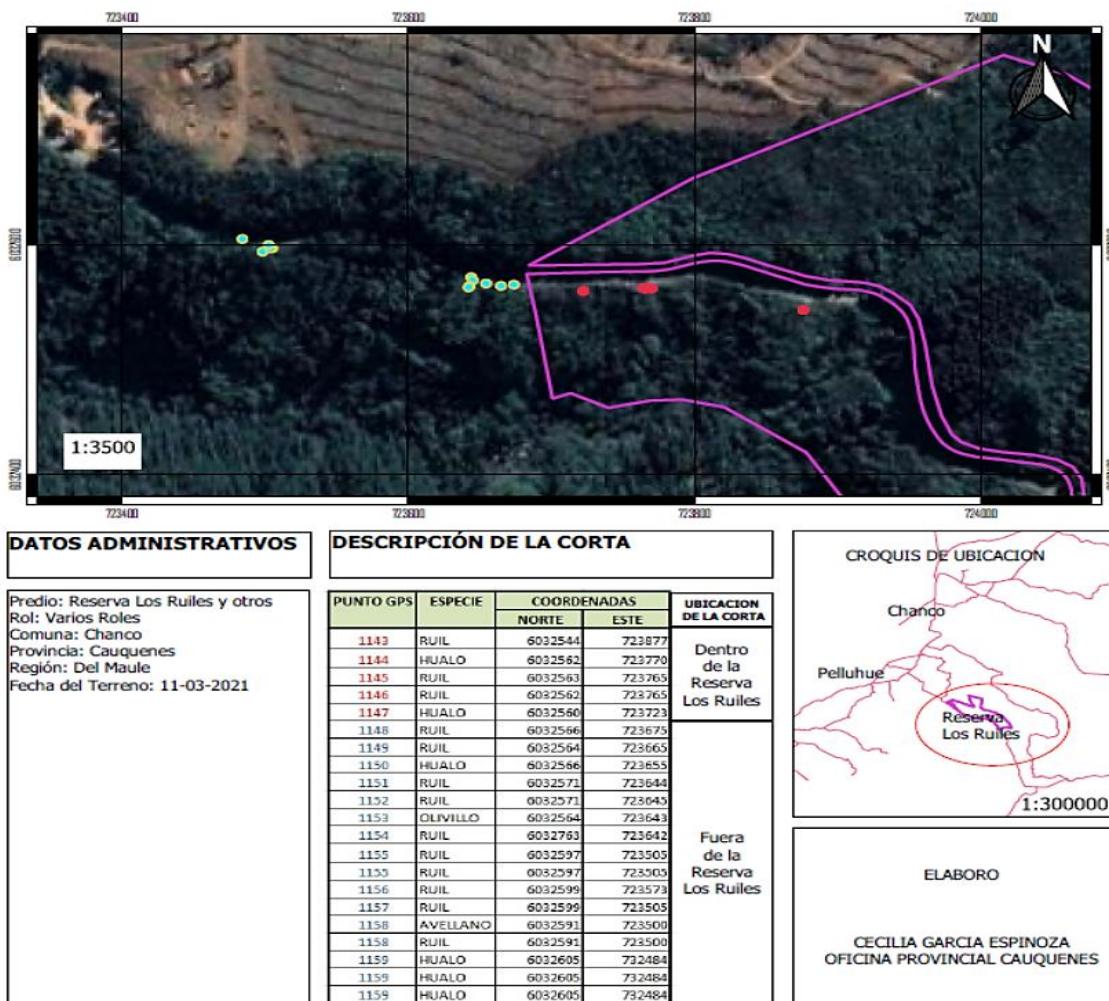
Número de hecho constatado: 1	Estación N°: 1-3
<p>2. Que de acuerdo al Decreto 654 Exento, publicado con fecha 13-11-2009, fue trasgredida la Convención de Washington, Estados Unidos de 1940 y la Convención de Río de Janeiro, Brasil de 1992, las cuales hacen mención a la Protección de la Fauna y Flora y las Bellezas Escénicas Naturales de América (denominada Convención de Washington) y el Convenio sobre Diversidad Biológica, las cuales se ordenaron cumplir y llevar a efecto como Ley de la República. El propósito de estos instrumentos internacionales fue manifestar la voluntad de los estados contratantes de proteger y conservar en su medio ambiente natural ejemplares de las especies de su flora y fauna indígenas, preservando su diversidad genética y evitando su extinción por cualquier medio al alcance del hombre; conservar y utilizar en forma sostenible sus recursos biológicos.</p> <p>3. Que la especie cortada, <i>Nothofagus alessandrii</i> (Ruiz) es un Monumento Natural, según lo dispuesto por la Convención de Washington, por medio de los Decretos N.º 490 de 1976, 43 de 1990 y 13 publicado con fecha 3 de abril de 1995, todos del Ministerio de Agricultura, por lo que queda prohibida su corta.</p> <p>4. Eliminación de bosque sin compromiso de re establecer su reforestación mediante instrumento formal de manejo (plan de manejo), lo cual implica que la posible regeneración del bosque no está sujeta a las correspondientes y correctas medidas de protección y manejo silvícola.</p> <p>5. Alteración del estado natural del ecosistema allí existente.</p> <p>Las conclusiones del informe técnico CONAF, son las siguientes:</p> <p>De acuerdo a la evaluación efectuada y a los antecedentes contenidos en el presente informe se concluye que existe Corte No Autorizada de Bosque Nativo, transgrediendo los artículos 5º y 19º de la Ley N.º 20.283, por lo que se debe solicitar un plan de manejo que permita corregir las infracciones sancionadas (Art. 44 Reglamento Ley 20.283), con su correspondiente calendarización y donde se establezca las medidas de protección de acuerdo con lo dispuesto en el art. 16 Titulo 111, de la ley 20.283. tales como:</p> <ul style="list-style-type: none"> <li>• Medidas que se adoptaran para proteger los suelos.</li> <li>• Medidas para el correcto manejo de los renovales.</li> <li>• Medidas para la prevención y combate de incendios forestales.</li> </ul> <p>Por otra parte, se solicita a la Unidad Jurídica de CONAF Región del Maule, favor curse la denuncia correspondiente al Juzgado de Policía Local de Chanco y comunique a la S.M.A. la afectación de la especie arbórea en Peligro de Extinción y Monumento Natural (<i>Nothofagus alessandrii</i>) al interior de un área protegida estatal y proceda según sus competencias.</p> <p>Dentro de los anexos contenidos en la denuncia sectorial CONAF, se adjuntaron planos de las zonas donde se constató corte no autorizada de bosque nativo, incluido corte de RUIL dentro y fuera de la Reserva Nacional Los Ruiles (Figura 4).</p>

**Figura 4.** Plano CONAF contenido en el informe técnico CONAF. Se pueden apreciar las zonas de corte de distintas especies dentro (en rojo) y fuera (en verde) del Reserva Nacional Los Ruiles.

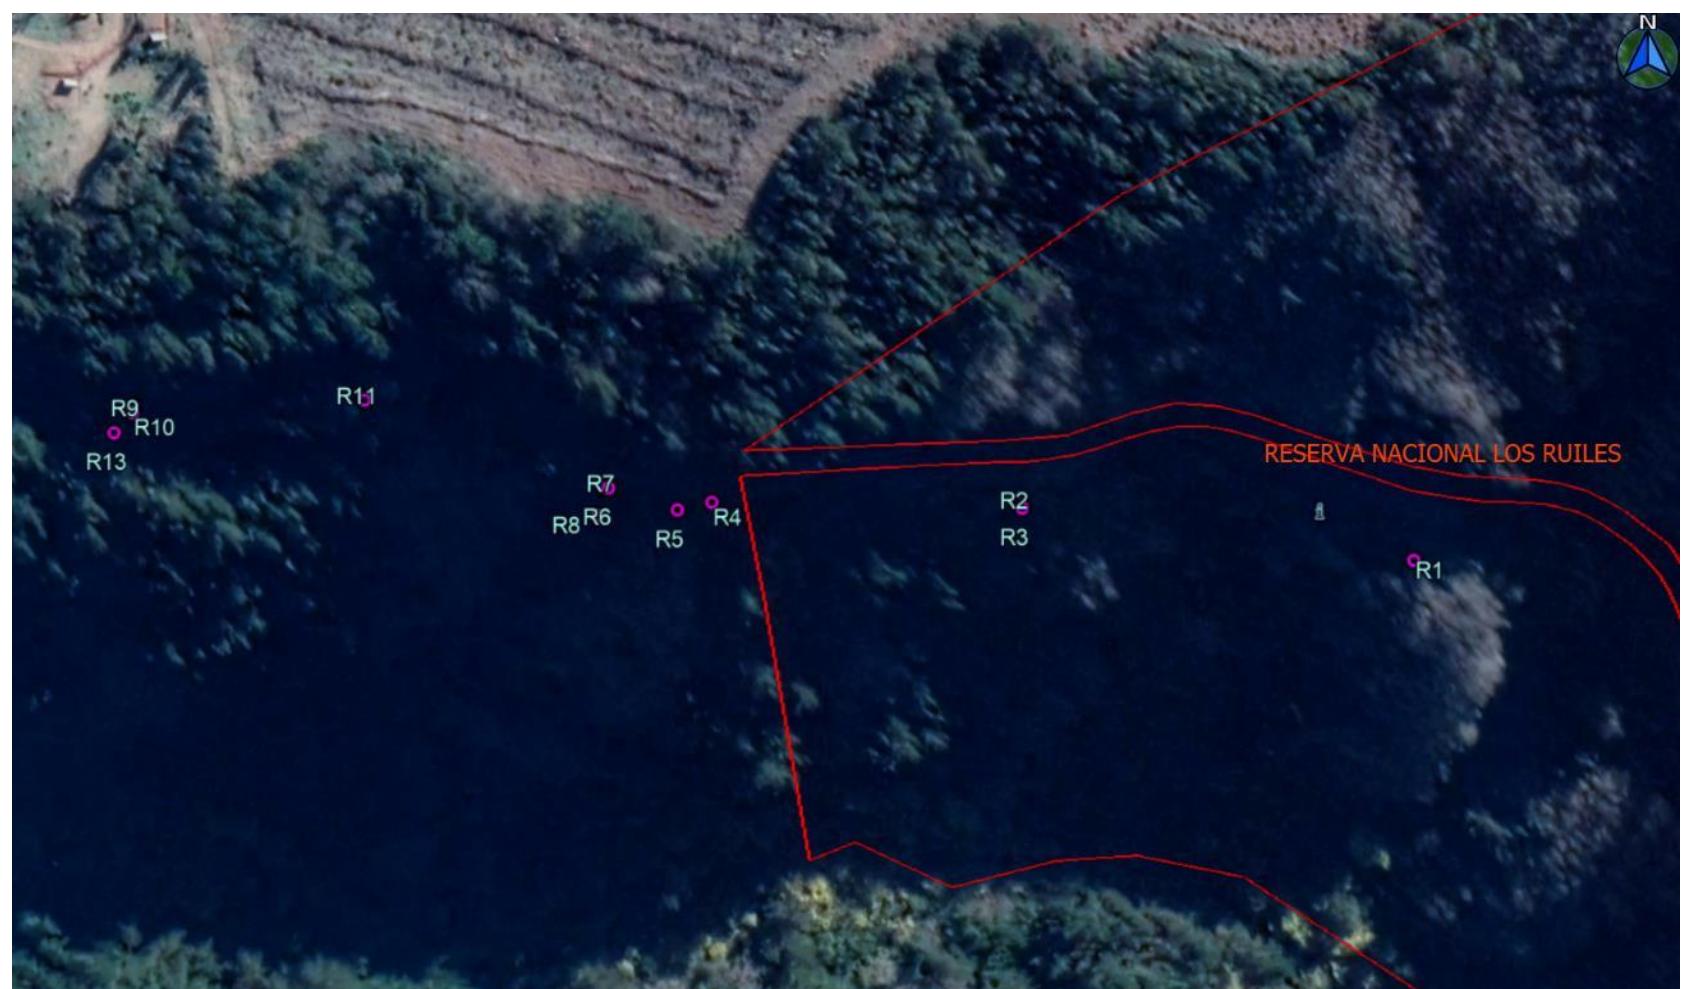
**Figura 5.** Plano KML aportado por CONAF donde se indican los 13 individuos de Ruil cortados, constatados personal de CONAF en terreno, tanto dentro como fuera de la Reserva Nacional Los Ruiles.

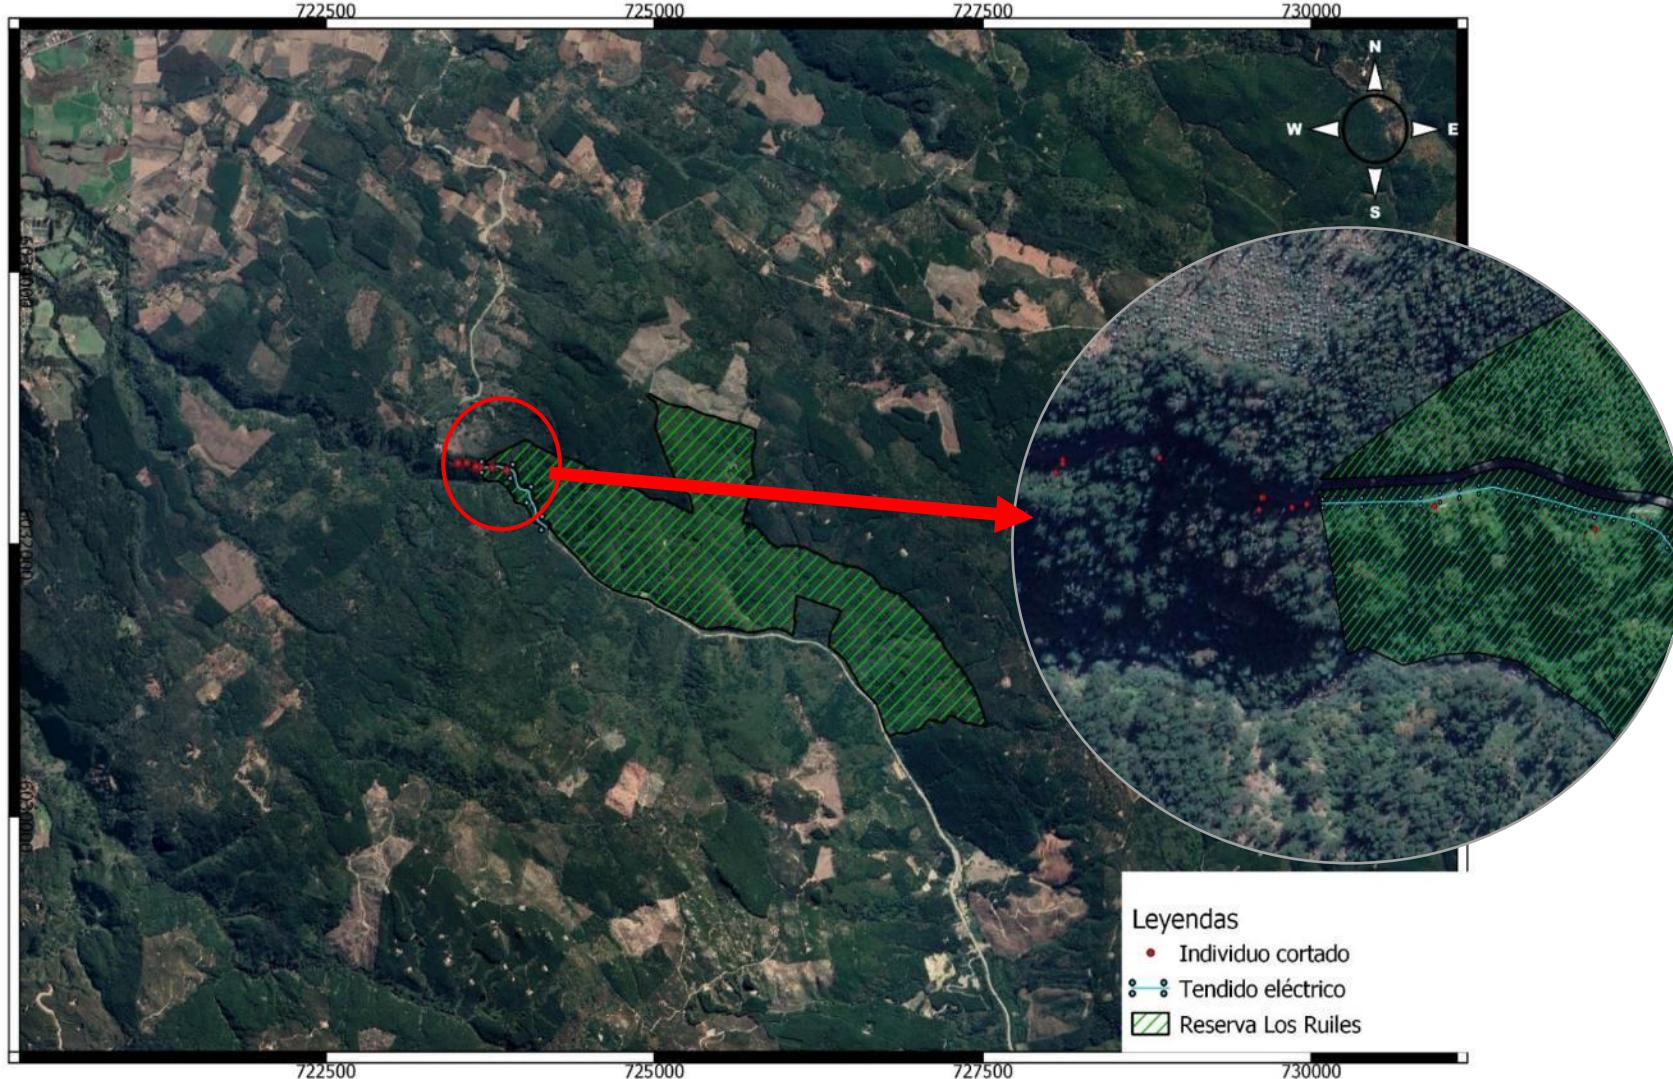
Las actividades ejecutadas por el titular corresponden a una mantención de la franja de seguridad de la línea de distribución eléctrica, consistente en la corta y despeje de vegetación arbórea y arbustiva, involucrando un sector acotado de la reserva. En definitiva, dentro de la reserva fueron cortados 3 individuos (con sus vástagos), según se aprecia en Tabla N.º 1; por otra parte, fuera de la reserva se verificó la corte de 10 individuos de Ruil (con sus vástagos). Esto totaliza un total de 13 individuos de Ruil afectados por las actividades de mantención (3 dentro y 10 fuera de la reserva). La intervención dentro de la reserva, considerando lo observado en terreno en la línea de mantención intervenida, se estima en aproximadamente 1.500 m<sup>2</sup>, lo que representa una superficie menor al 0,1% del total de la Reserva Los Ruiles (Figura 7). Por otra parte, se constató que las especies cortadas presentaban varas de renuevo al momento de la inspección (Punto 5.1.).

**Figura 7.** Plano sobre imagen satelital donde se indican los individuos de Ruil cortados, así como el polígono en que se emplaza la Reserva Los Ruiles. Además, se representa la sección de tendido eléctrico emplazada dentro de la reserva.

Sin perjuicio de lo anterior, el titular debe asegurar la ejecución de tales acciones cumplan lo especificado en la normativa respecto de incluir en sus programas de mantenimiento la poda o corte de los árboles utilizando técnicas adecuadas para preservar las especies arbóreas; como también comunicar dichas tareas previamente a la Municipalidad respectiva o a la Dirección de Vialidad en los plazos establecidos para ello.
