## INFORME TÉCNICO DE FISCALIZACIÓN AMBIENTAL

### DEL MONTE FRESH PRODUCE PLANTA CURICÓ

DFZ-2022-339-VII-RCA

MAYO 2022

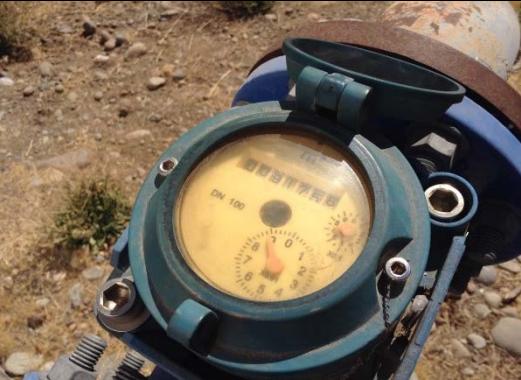
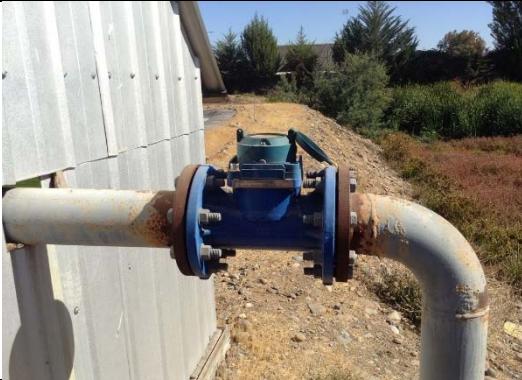
- i. Se constató que el embalse cuenta con caudalímetro para cuantificar el volumen de RILES. Fotografías 5 y 6.
- j. Además, se constató que existe sistema de bombeo que impulsa el RIL hacia el sector de disposición final. Fotografía 7.

Fotografía 5.	Fecha: 13-04-2022		Fotografía 6.	Fecha: 13-04-2022	
Coordenadas UTM DATUM WGS84 HUSO 19	Norte: 6.129.482	Este: 299.674	Coordenadas UTM DATUM WGS84 HUSO 19	Norte: 6.129.482	Este: 299.674
<b>Descripción del medio de prueba:</b> caudalímetro para cuantificar el volumen de RILes en el embalse de acumulación.			<b>Descripción del medio de prueba:</b> caudalímetro para cuantificar el volumen de RILes en el embalse de acumulación.

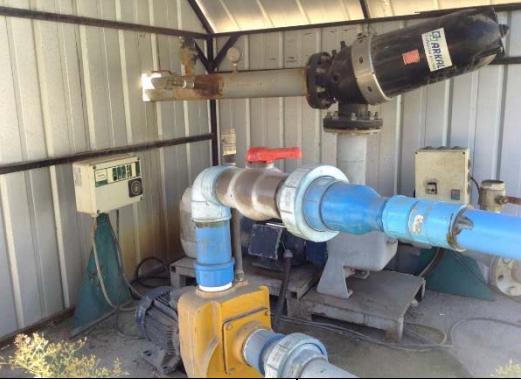
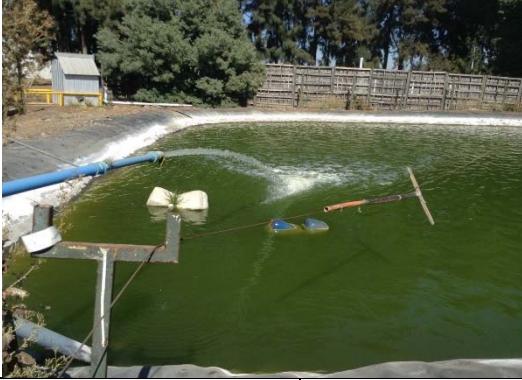
- l. Se constató que el sector posee cierre perimetral y el estanque posee carpeta de HDPE. No se percibieron eventos de olor en el sector del estanque, y al momento de la inspección, el RIL vertido al embalse presentaba color claro. Fotografías 8 y 9.

Fotografía 7.	Fecha: 13-04-2022		Fotografía 8.	Fecha: 13-04-2022	
Coordenadas UTM DATUM WGS84 HUSO 19	Norte: 6.129.482	Este: 299.674	Coordenadas UTM DATUM WGS84 HUSO 19	Norte: 6.129.482	Este: 299.674
<b>Descripción del medio de prueba:</b> sistema de bombeo que impulsa el RIL desde el embalse de acumulación hacia el sector de disposición final.			<b>Descripción del medio de prueba:</b> al momento de la inspección, el RIL vertido al embalse de acumulación presentaba color claro.

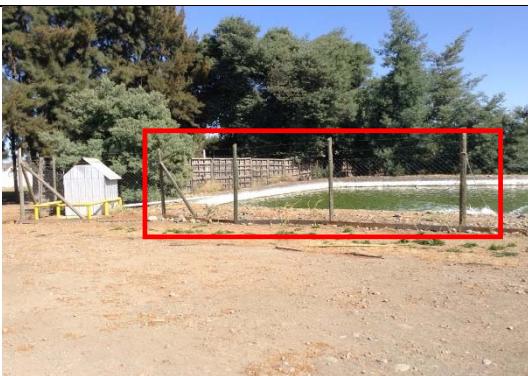
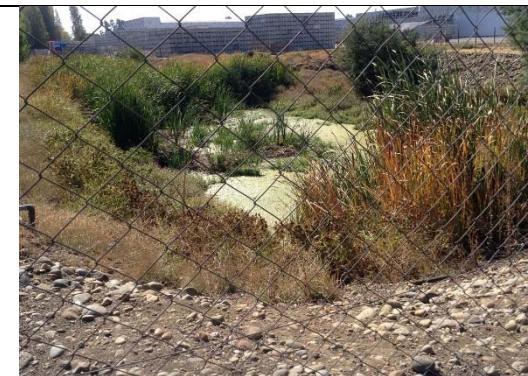
- m. Se constató que, aledaño al estanque, existe un humedal con presencia de agua natural y avifauna, no constatando vertido de RILES en dicha área. Fotografía 10.

Fotografía 9.	Fecha: 13-04-2022		Fotografía 10.	Fecha: 13-04-2022	
Coordenadas UTM DATUM WGS84 HUSO 19	Norte: 6.129.482	Este: 299.674	Coordenadas UTM DATUM WGS84 HUSO 19	Norte: 6.129.482	Este: 299.674
Descripción del medio de prueba: embalse de acumulación de RILES con cierre perimetral.			Descripción del medio de prueba: humedal aledaño al estanque de acumulación de RILES.

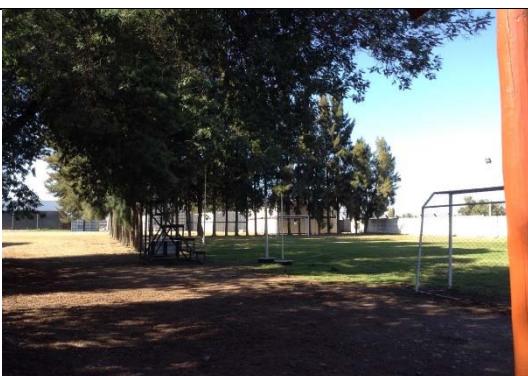
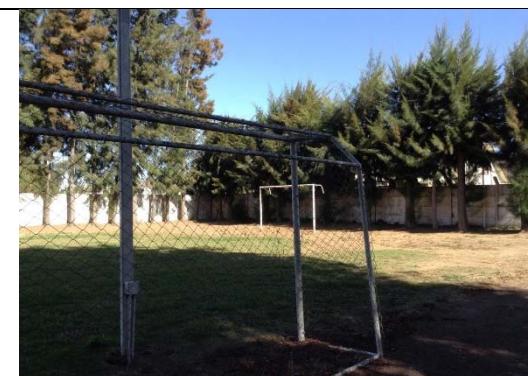
- n. Finalmente, se constató la existencia de cortinas vegetales en las cercanías del embalse de acumulación de RILES (coordenadas UTM de referencia: 6.129.454 N – 299.647 E). Además, se constató la existencia de plantación de especies como ciprés, álamo y pino. Fotografías 11, 12, 13 y 14.

Fotografía 11.	Fecha: 13-04-2022		Fotografía 12.	Fecha: 13-04-2022	
Coordenadas UTM DATUM WGS84 HUSO 19	Norte: 6.129.454	Este: 299.647	Coordenadas UTM DATUM WGS84 HUSO 19	Norte: 6.129.454	Este: 299.647
Descripción del medio de prueba: cortinas vegetales.			Descripción del medio de prueba: cortinas vegetales.

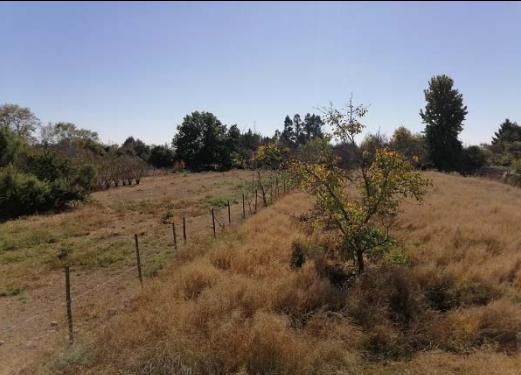
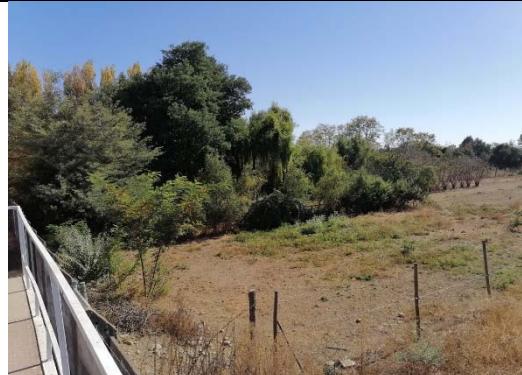
- a. Durante las actividades de inspección, se constató la existencia del punto de descarga de RILes tratados (coordenadas UTM de referencia: 6.129.675 N – 299.770 E).
- b. Los RILES tratados en la UF son enviados a un predio agrícola particular vecino, el cual posee árboles de distintas especies y terrenos en barbecho y con presencia de pastos. Fotografías 15 y 16.
- c. Desde el embalse de acumulación de RILES, se los envía al predio mencionado (descarga mediante tubería).
- d. No se pudo ingresar al predio agrícola debido a que no pertenece a la UF y no se constató la presencia de personas.
- e. Por lo anterior, no se pudo constatar la existencia de un sistema de riego californiano.
- f. No se percibieron eventos de olor en el límite de la UF con el predio agrícola donde son enviados los RILES tratados.

<b>Fotografía 15.</b>	<b>Fecha:</b> 13-04-2022		<b>Fotografía 16.</b>	<b>Fecha:</b> 13-04-2022	
Coordenadas UTM DATUM WGS84 HUSO 19	<b>Norte:</b> 6.129.675	<b>Este:</b> 299.770	Coordenadas UTM DATUM WGS84 HUSO 19	<b>Norte:</b> 6.129.675	<b>Este:</b> 299.770
<b>Descripción del medio de prueba:</b> predio agrícola donde se destinan los RILes tratados, el cual posee árboles de distintas especies y terrenos en barbecho y con presencia de pastos.			<b>Descripción del medio de prueba:</b> predio agrícola donde se destinan los RILes tratados, el cual posee árboles de distintas especies y terrenos en barbecho y con presencia de pastos.
