INFORME TÉCNICO DE FISCALIZACIÓN AMBIENTAL

HOSPITAL REGIONAL DE RANCAGUA

DFZ-2022-1023-VI-NE

MAYO 2022

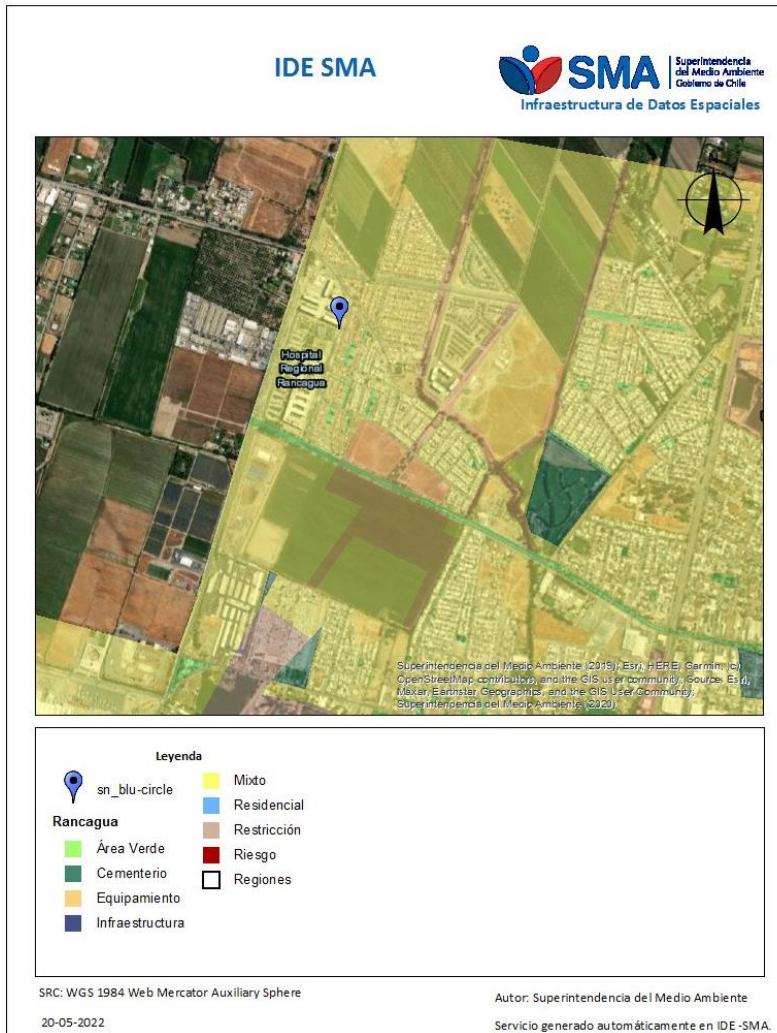
Figura 3. Ubicación en el mapa del receptor HRR1 en relación al Hospital Regional de Rancagua y su ubicación en el IPT de Rancagua.

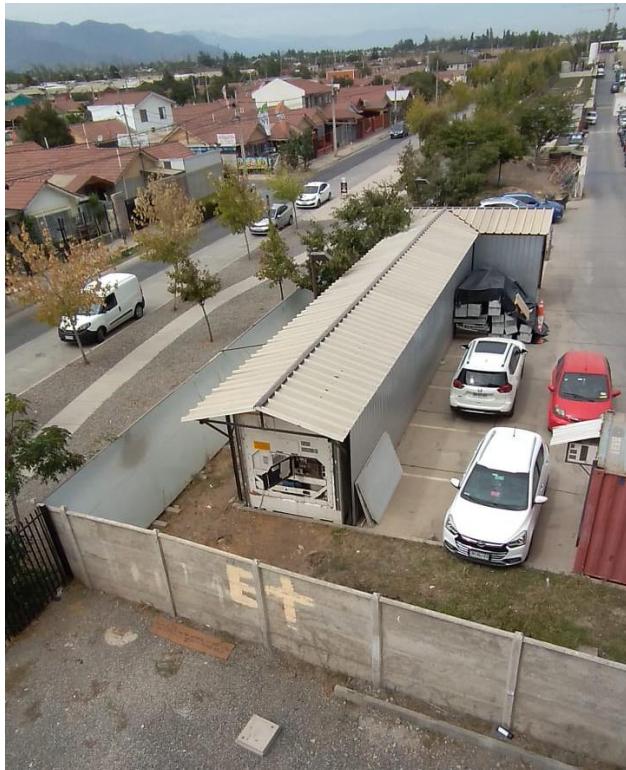
Fotografía 1. En la imagen se observa la morgue y el equipo de refrigeración del Hospital Regional de Rancagua

<p>se realiza una medición de acuerdo al procedimiento indicado en la Norma de Emisión (D.S. N° 38/11 MMA) (Tabla I)</p> <p style="text-align: center;">Tabla I. Datos de medición</p> <table border="1"> <thead> <tr> <th>Medición</th><th>Fecha</th><th>Hora</th><th>Periodo</th><th>Organismo</th><th>Fuentes</th></tr> </thead> <tbody> <tr> <td>HRR1-1</td><td>28.02.2022</td><td>22:23</td><td>Nocturno</td><td>SMA</td><td>Equipo de refrigeración de morgue</td></tr> </tbody> </table> <p>Con base a las mediciones realizadas se obtuvo los resultados indicados en la Tabla II.</p> <p style="text-align: center;">Tabla II. Resultados de medición</p> <table border="1"> <thead> <tr> <th>Punto de medición</th><th>NPC [dBA]</th><th>Ruido de fondo</th><th>Zona D. S. N° 38/11 MMA</th><th>Zona IPT</th><th>Comuna</th><th>Período</th><th>Límite [dBA]</th><th>Estado</th></tr> </thead> <tbody> <tr> <td>HRR1-1</td><td>64</td><td>No aplica</td><td>Zona III</td><td>EX 2</td><td>Rancagua</td><td>Nocturno</td><td>50</td><td>Supera en 14 dBA</td></tr> </tbody> </table> <p>La información acerca de la metodología de medición se encuentra en las Fichas del Reporte Técnico (Anexo 3).</p>	Medición	Fecha	Hora	Periodo	Organismo	Fuentes	HRR1-1	28.02.2022	22:23	Nocturno	SMA	Equipo de refrigeración de morgue	Punto de medición	NPC [dBA]	Ruido de fondo	Zona D. S. N° 38/11 MMA	Zona IPT	Comuna	Período	Límite [dBA]	Estado	HRR1-1	64	No aplica	Zona III	EX 2	Rancagua	Nocturno	50	Supera en 14 dBA

Medición	Fecha	Hora	Periodo	Organismo	Fuentes																										
HRR1-1	28.02.2022	22:23	Nocturno	SMA	Equipo de refrigeración de morgue																										
Punto de medición	NPC [dBA]	Ruido de fondo	Zona D. S. N° 38/11 MMA	Zona IPT	Comuna	Período	Límite [dBA]	Estado																							
HRR1-1	64	No aplica	Zona III	EX 2	Rancagua	Nocturno	50	Supera en 14 dBA																							
Conclusiones	Existe superación del límite establecido por la normativa para Zona EX 2 según PRC Rancagua, homologado a Zona III según D.S. N° 38/11 MMA en periodo nocturno, generándose una excedencia de 14 dBA en la ubicación del Receptor HRR1, por parte de las actividades desarrolladas en el Hospital Regional de Rancagua (funcionamiento de la morgue).
