## INFORME TÉCNICO DE FISCALIZACIÓN AMBIENTAL

### Requerimiento de Ingreso al SEIA

**FUNDO VIPA**

**DFZ-2020-2458-XV-SRCA**

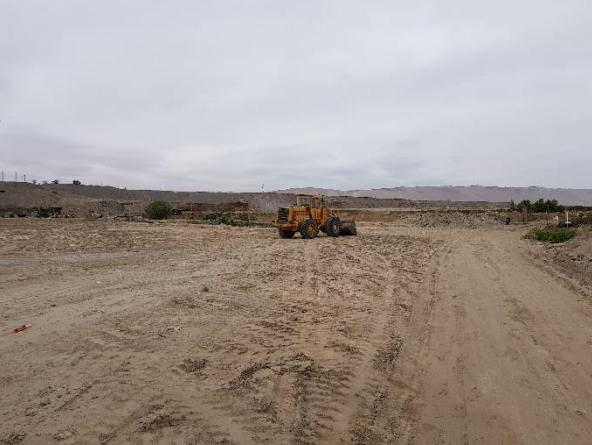
<b>Fotografía 1.</b> Fecha;2-6-2020		<b>Fotografía 2.</b> Fecha;2-6-2020	
<b>Descripción del medio de prueba:</b> Viste del terreno despejado, y maquinaria trabajando.		<b>Descripción del medio de prueba:</b> cúmulos de material y desechos utilizados en el cierre perimetral.

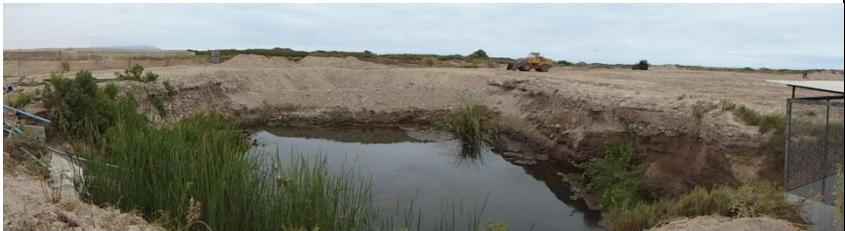
- Respecto a lo consultado por los derechos de agua, se señaló en la carta de fecha 26 de junio en comento, que la empresa es dueña de derechos de aprovechamiento de aguas en el río Lluta, que corresponden a 29 horas y que rolan a fojas 1782, N° 761 del Registro de Propiedad de Aguas del Conservador de Bienes Raíces de Arica del año 1967, dichas aguas no son utilizadas por la empresa. Dada esta información recibida, se derivó lo evidenciado a la Dirección Regional de Aguas, para que dentro de sus facultades investigue posible usurpación de derechos de agua, de la estructura evidenciada en terreno.

<b>Fotografía 3</b>	<b>Fecha:</b> 2-6-2020	<b>Fotografía 4</b>	<b>Fecha;</b> 2-6-2020
<b>Descripción del medio de prueba:</b> estructura trapezoidal para contener agua		<b>Descripción del medio de prueba:</b> equipos y bombas de extracción conectadas a la estructura trapezoidal y con cañerías conectadas a la planta

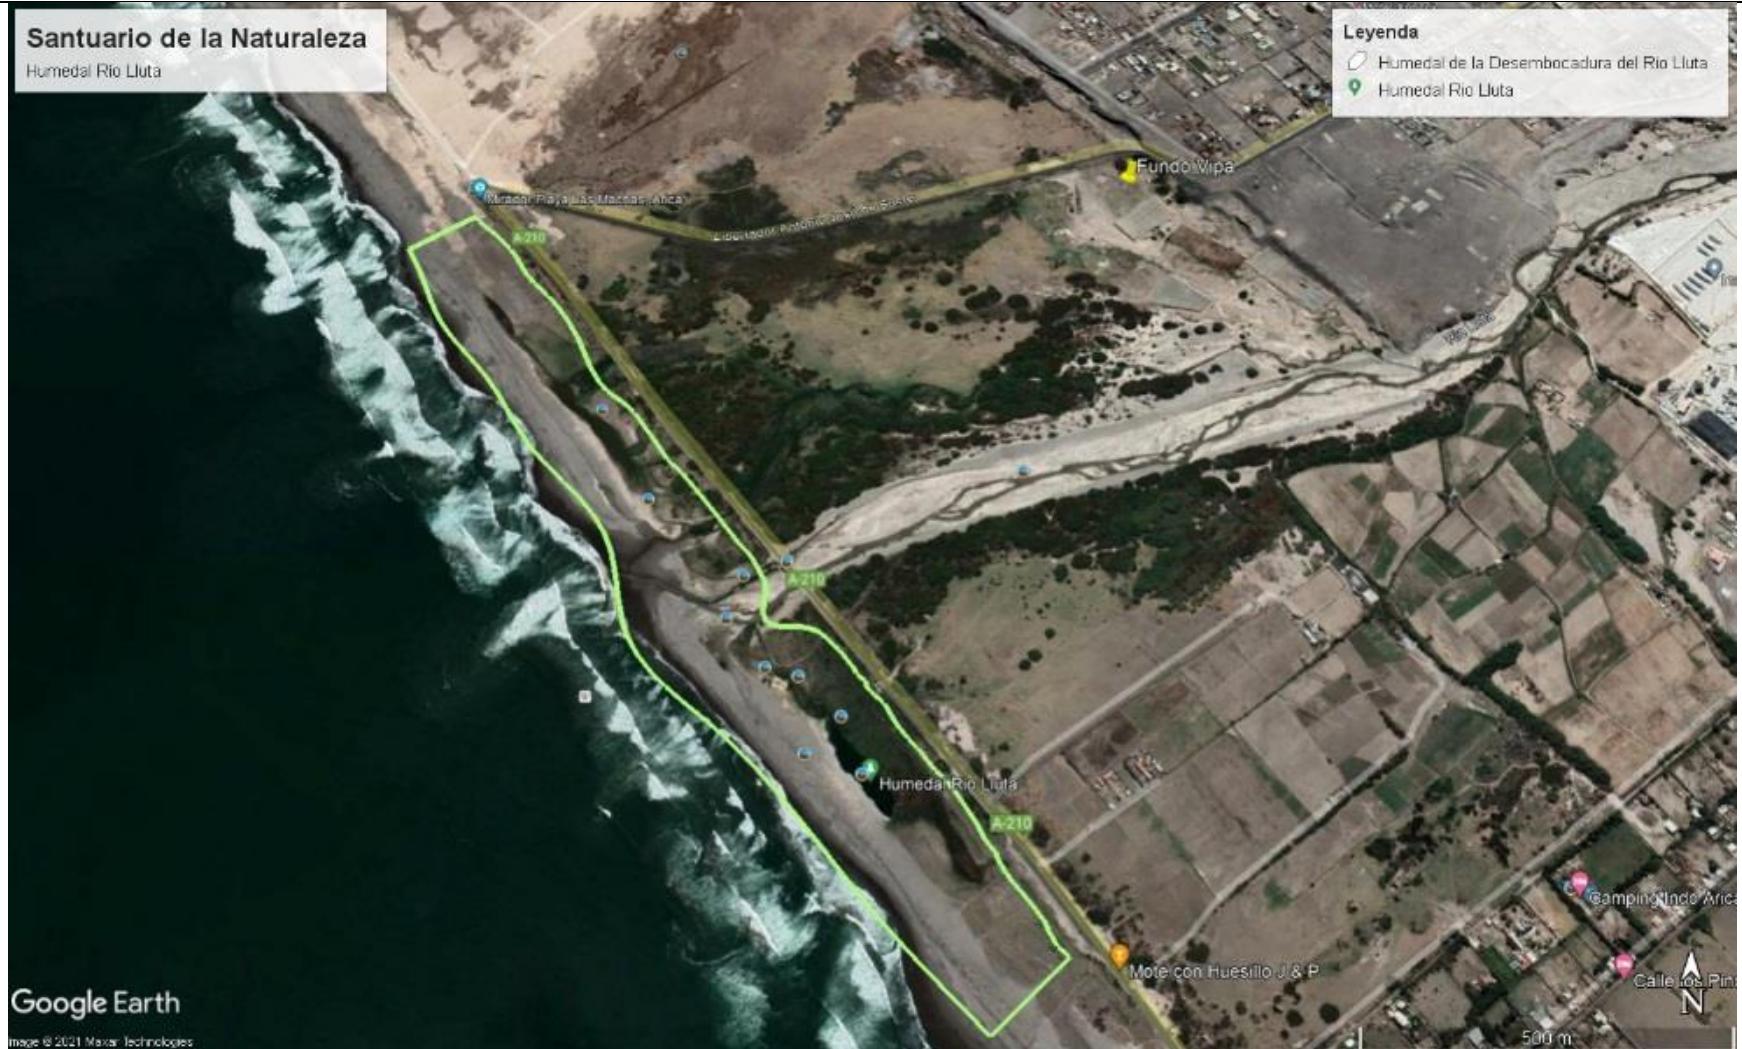
**Imagen 1**

El Humedal de la Desembocadura del Río Lluta, se trata de un ecosistema costero utilizado mayormente por avifauna endémica de zona tropical árida, el cual fue declarado Santuario de la Naturaleza, (imagen 1) según Decreto N° 0106 del 2009, del Ministerio de Educación, el cual reconocía una faja costera de alrededor 30 hectáreas costeras. Además, el sector fue reconocido anteriormente el año 2003, como zona prioritaria para la conservación, enmarcado en la Estrategia Nacional de Biodiversidad, de la Comisión Nacional de Medio Ambiente, en Estrategia y Plan de Acción para la Conservación de la Biodiversidad en la región de Tarapacá, elaborado por CONAMA, sin embargo, dicho reconocimiento, excluye el perímetro del terreno privado correspondiente al Fundo VIPA donde se evidencian las obras y movimientos de tierra (imagen 2)

**Descripción:** En color verde se aprecia el perímetro del Santuario de la Naturaleza, según Decreto N° 0106 del 2009, del Ministerio de Educación, el cual relevaba la importancia del sitio en un perímetro de 30 hectáreas.

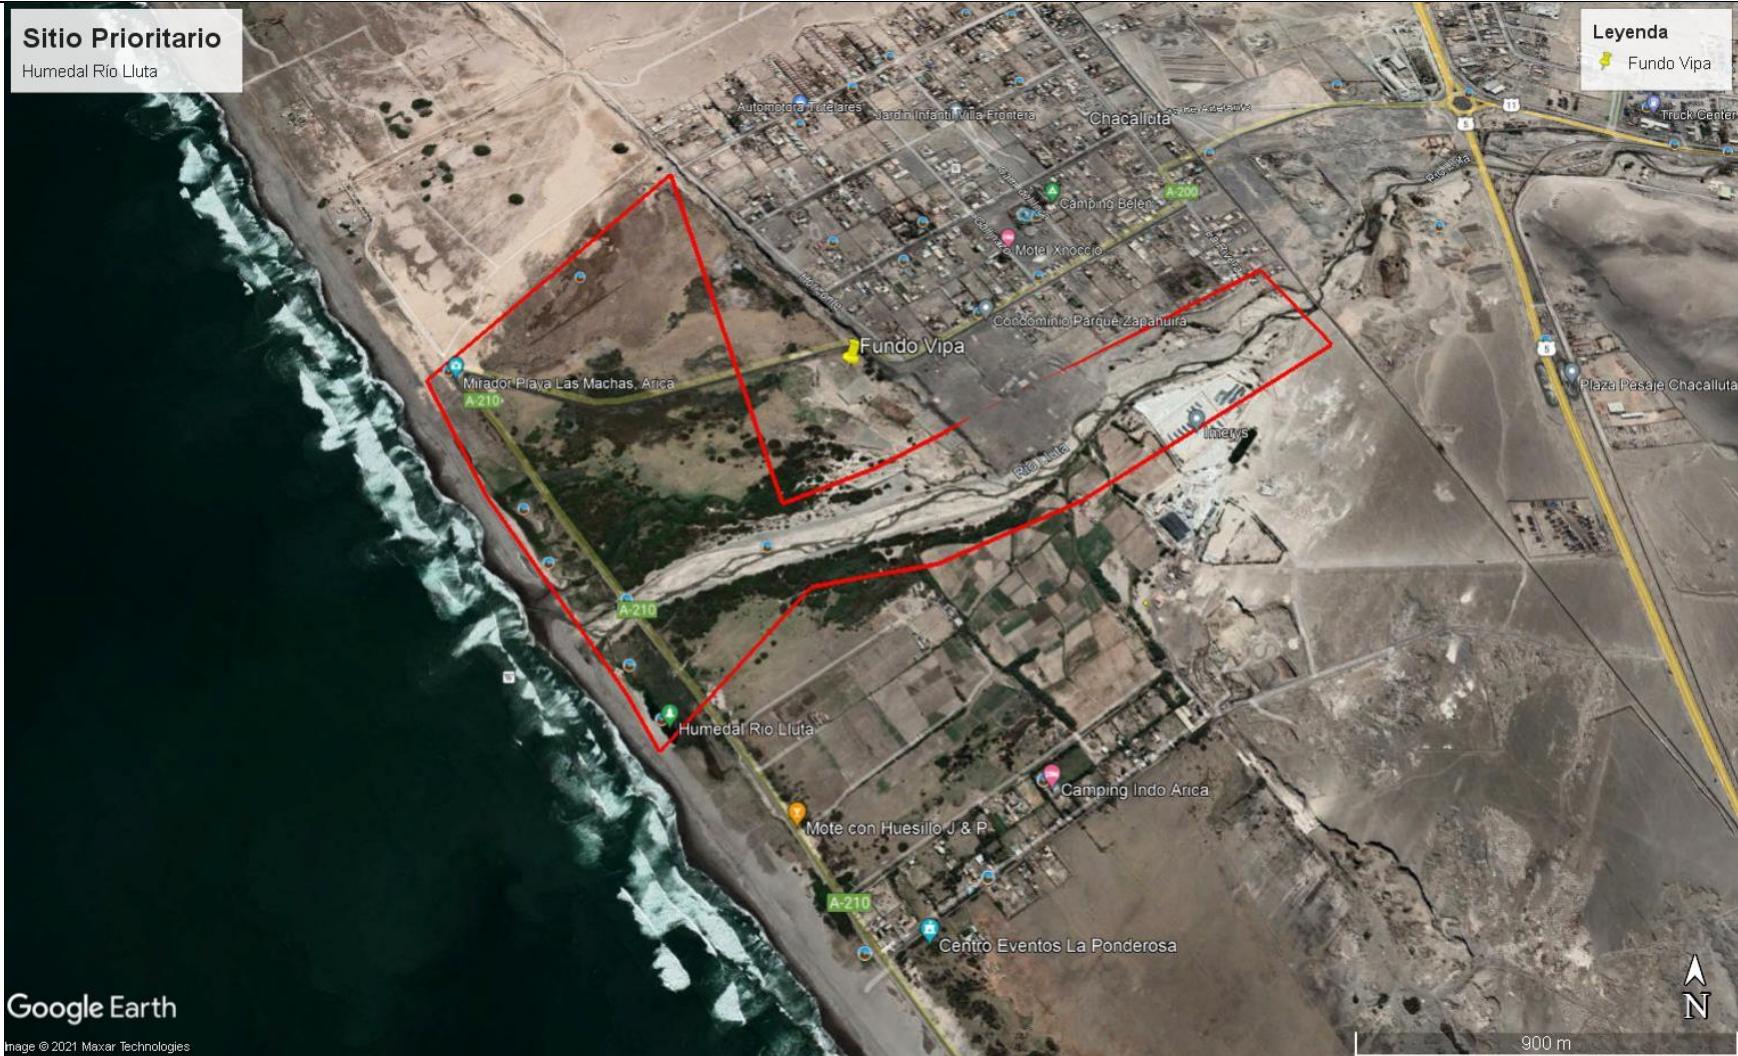
Imagen 2

**Descripción:** En rojo se observa el perímetro de la zona denominada Sitio Prioritario para la Conservación, y que fue reconocido por la Comision Nacinal de Medio Ambiente, CONAMA, y el cual excluye del sitio al Fundo VIPA, donde se realizaron las acciones.
