## INFORME TÉCNICO DE FISCALIZACIÓN AMBIENTAL

**CES PUNTA LLANCACHEO (RNA 102136)**

**DSI-2022-2-X-RCA**

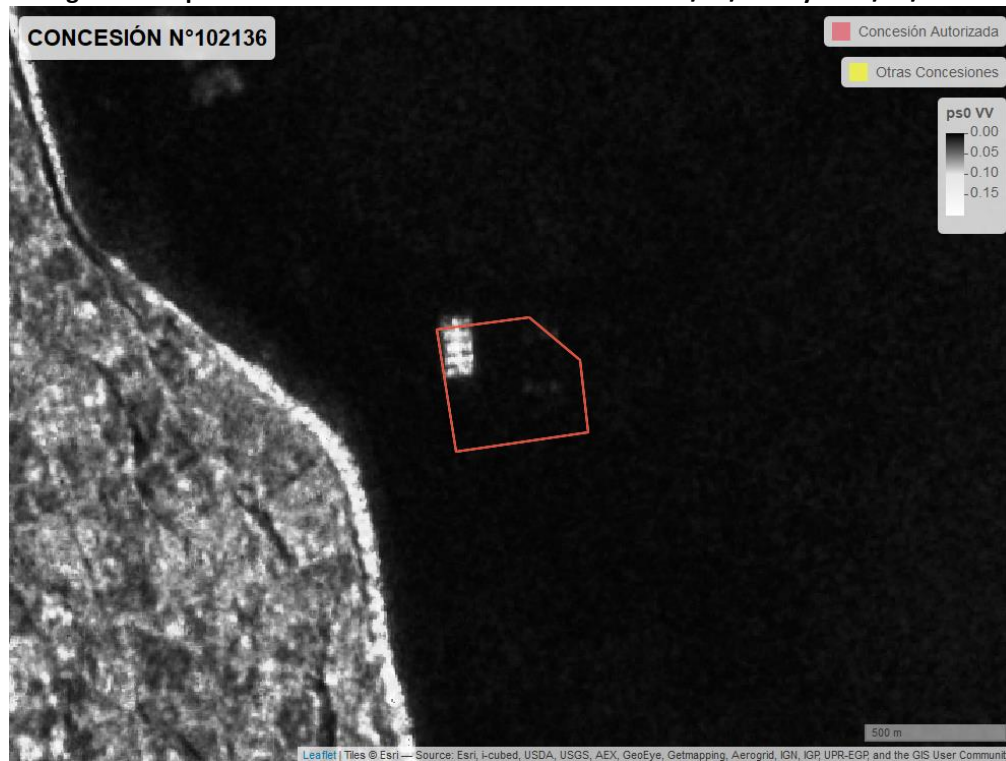
**Figure 3: Mapa resultados monitoreo realizado entre el 01/05/2021 y el 30/06/2021**

- (2) 01/05/2021 al 30/06/2021, se identifica la presencia parcialmente fuera de los límites de concesión de 1 o más módulos de cultivo de peces asociados a los límites de su concesión.
- (3) 01/08/2021 al 30/09/2021, se identifica la presencia dentro de los límites de concesión de 1 o más módulos de cultivo de peces asociados a los límites de su concesión.

Del análisis de los antecedentes satelitales descritos, esta Superintendencia logró verificar que, durante los periodos evaluados 1 o mas módulos de cultivo se encuentran parcialmente fuera de los límites de concesión (desplazamiento menor). En virtud de lo anterior, se detectaron hallazgos vinculados a la ubicación de módulos de engorda de peces.
