INFORME TÉCNICO DE FISCALIZACIÓN AMBIENTAL

MALL VIVO IMPERIO (EX GALERIA IMPERIO)

DFZ-2021-3332-XIII-NE

MAYO 2022

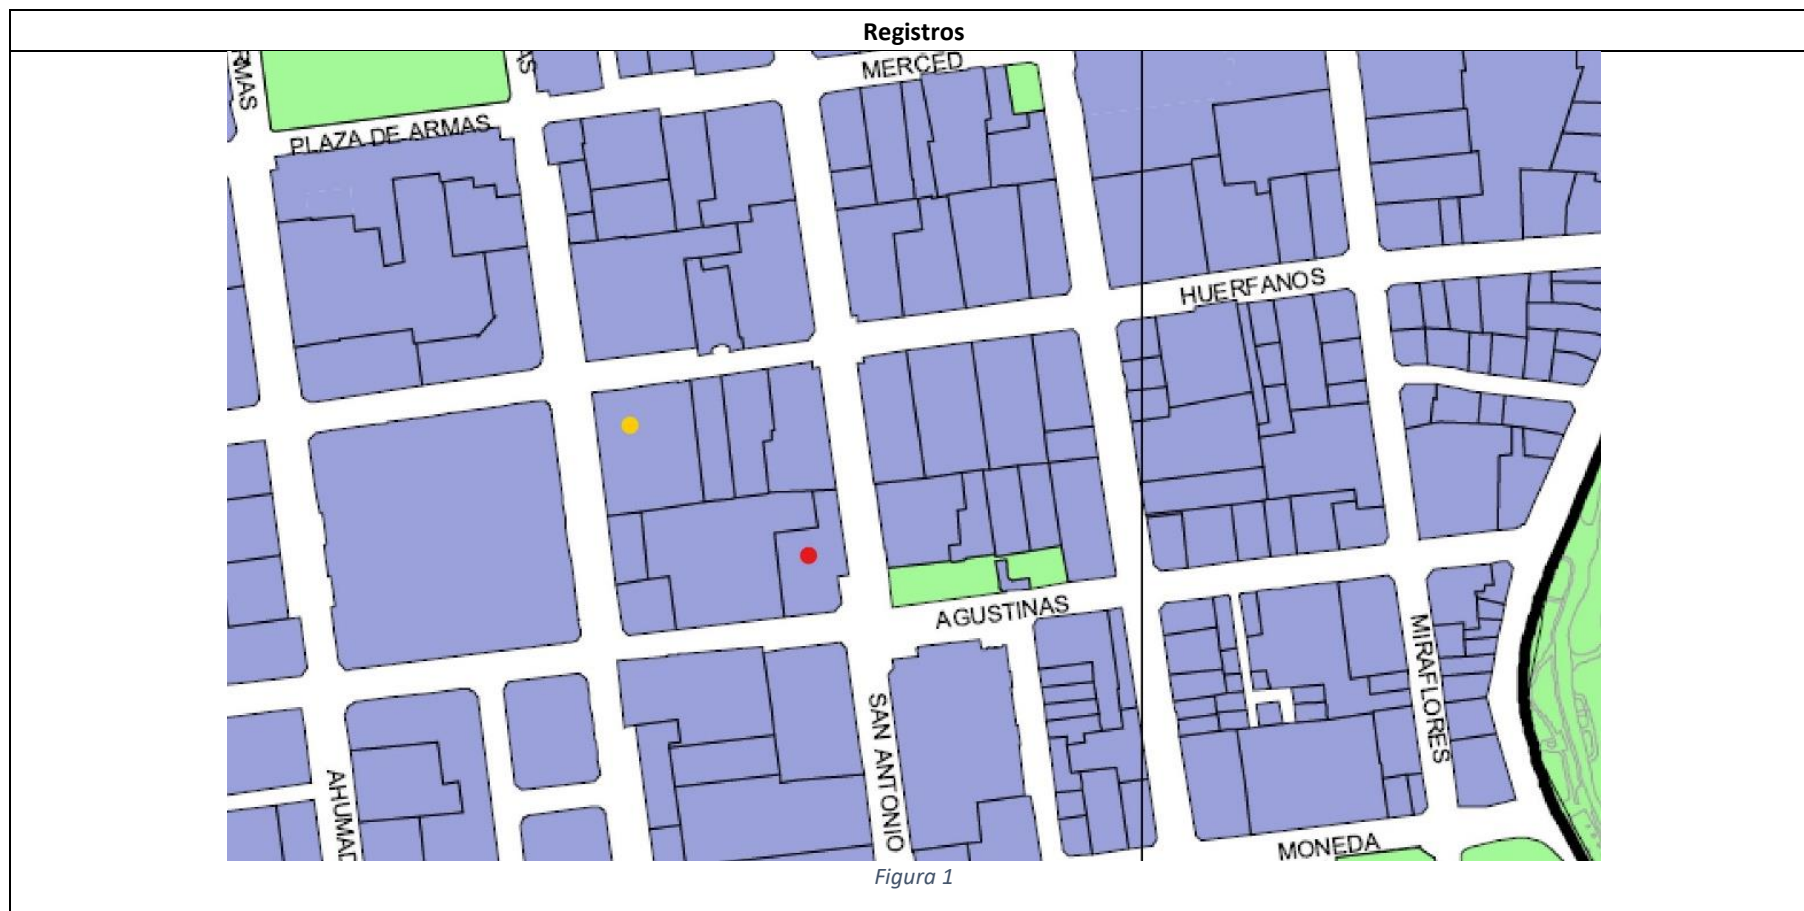
Figura 2. Plan Regulador de la comuna de Santiago.

<p>ZONA A:</p> <p>a) Usos de Suelo</p> <p>a.1) Usos Permitidos:</p> <p>a.1.1) Residencial: Vivienda Edificaciones y locales destinados al hospedaje</p> <p>a.1.2) Equipamiento: con las excepciones indicadas en a.2.1) Científico Comercio Culto y Cultura Deporte Educación Esparcimiento Salud Seguridad Servicios Social</p>	<p>a.1.3) Actividades Productivas: Taller Artesanal de acuerdo a la definición establecida en el artículo 9 y de acuerdo a la TAP N°2, incluida al final del presente capítulo IV.</p> <p>a.1.4) Infraestructura: Infraestructura de Transporte: con las excepciones indicadas en a.2.3). Infraestructura sanitaria: con las excepciones indicadas en a.2.3)</p> <p>a.1.5) Espacio Público, con las excepciones indicadas en a.2.4)</p> <p>a.1.6) Area Verde</p> <p>a.2) Usos Prohibidos:</p> <p>a.2.1) Equipamiento: Comercio: Ferias libres, establecimientos de venta minorista de combustibles líquidos y/o centros de servicio automotriz (excepto en subterráneos). Reciclaje de papeles,</p>

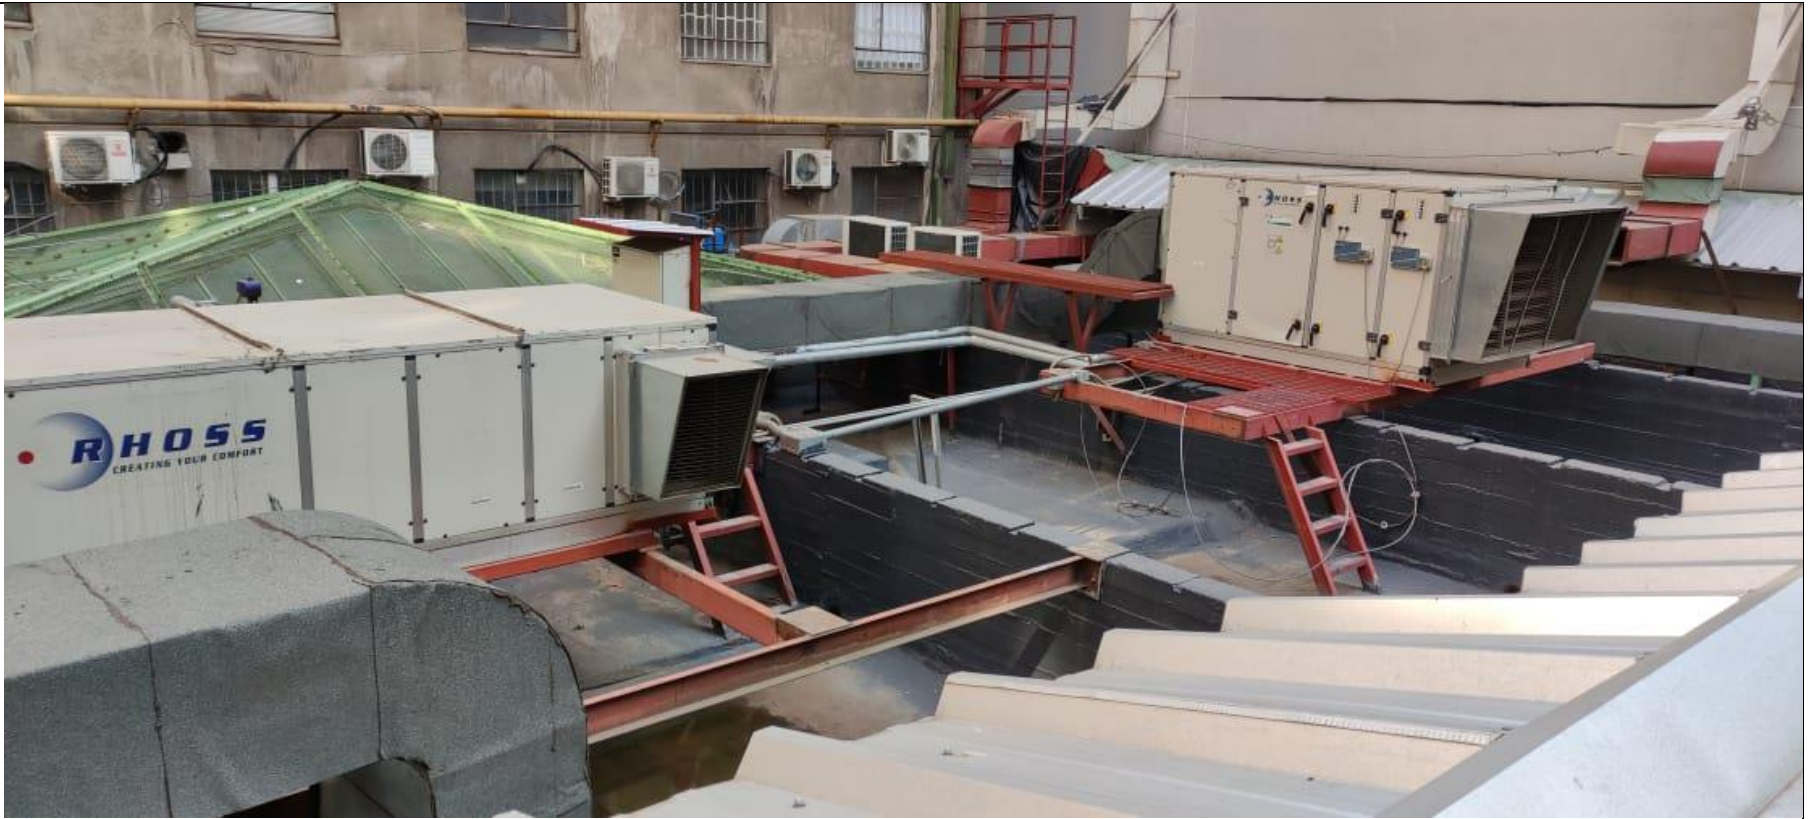
Figura 3. Equipos en techo de Mall Vivo Imperio.

Respecto a las medidas de control de ruido, informan que todos los equipos se encuentran encofrados y con carcasas de reducción de ruido. Asimismo, indican que algunos de los equipos que se encuentran en la techumbre de la calle Agustinas, pertenecen a Comunidad Agustinas, siendo solo el 10% de los equipos instalados, parte de su propiedad. Se adjuntan fotografías de la cubierta y las mantenciones de los equipos (Anexo 4).
