INFORME TÉCNICO DE FISCALIZACIÓN AMBIENTAL

Requerimiento de Ingreso al SEIA

CONDOMINIO VISTA SOL

DFZ-2022-693-V-SRCA

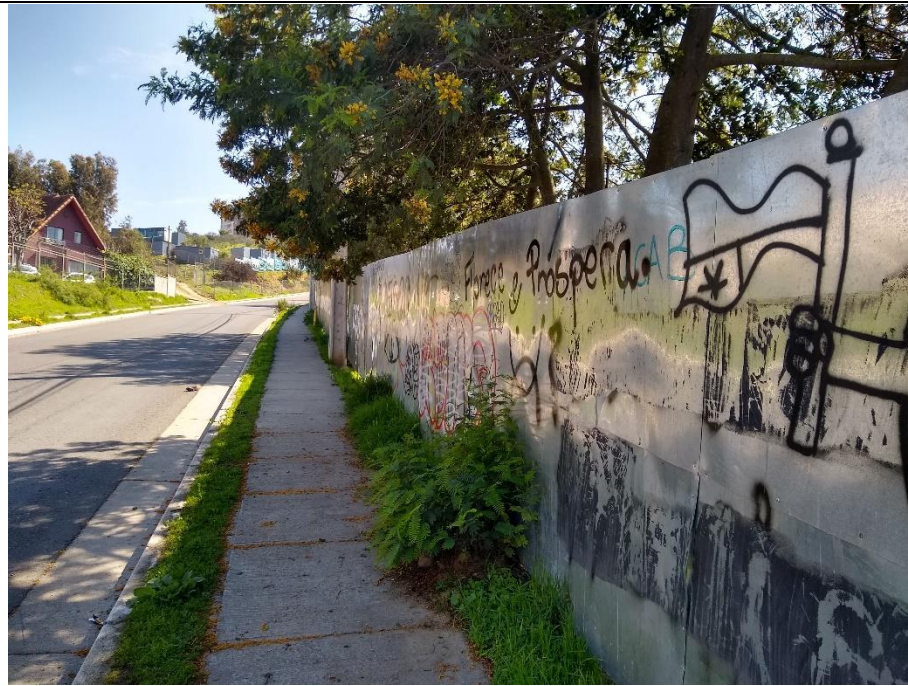
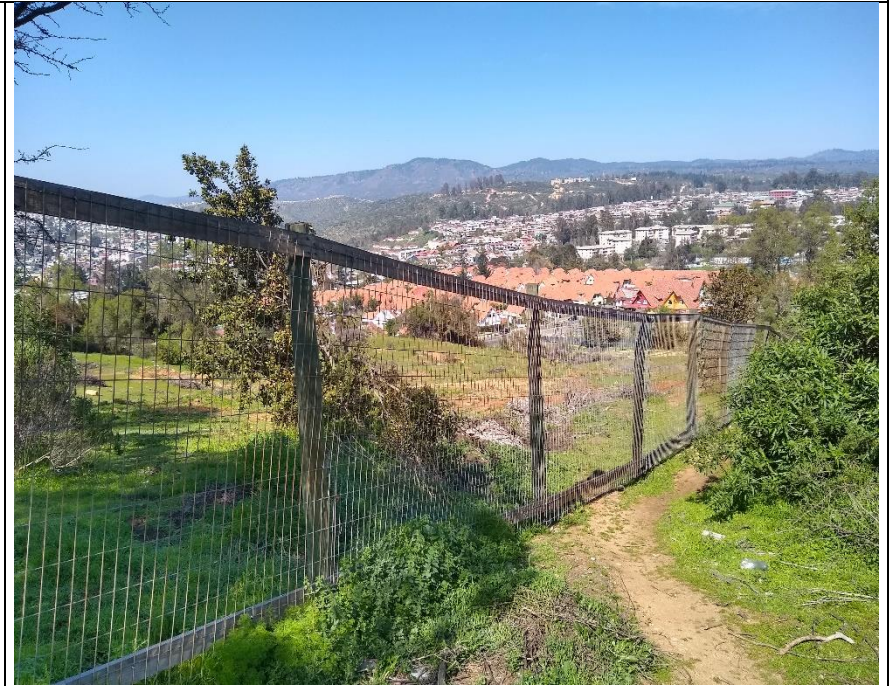
Fotografía 1.	Fecha: 10-09-2020		Fotografía 2.	Fecha: 10-09-2020	
Coordenadas WGS84 Huso 19S	N: 6.342.240	E: 268.991	Coordenadas WGS84 Huso 19S	N: 6.342.492	E: 268.991
Descripción del medio de prueba: Vista del muro con material metálico en su exterior colindante con calle Camino del Sol por el poniente y Calle Jardines de Paso Hondo por el sur.			Descripción del medio de prueba: Vista del cerco perimetral interior que colinda con los predios vecinos del lado norte y oriente, construido de polines de madera y reja metálica.

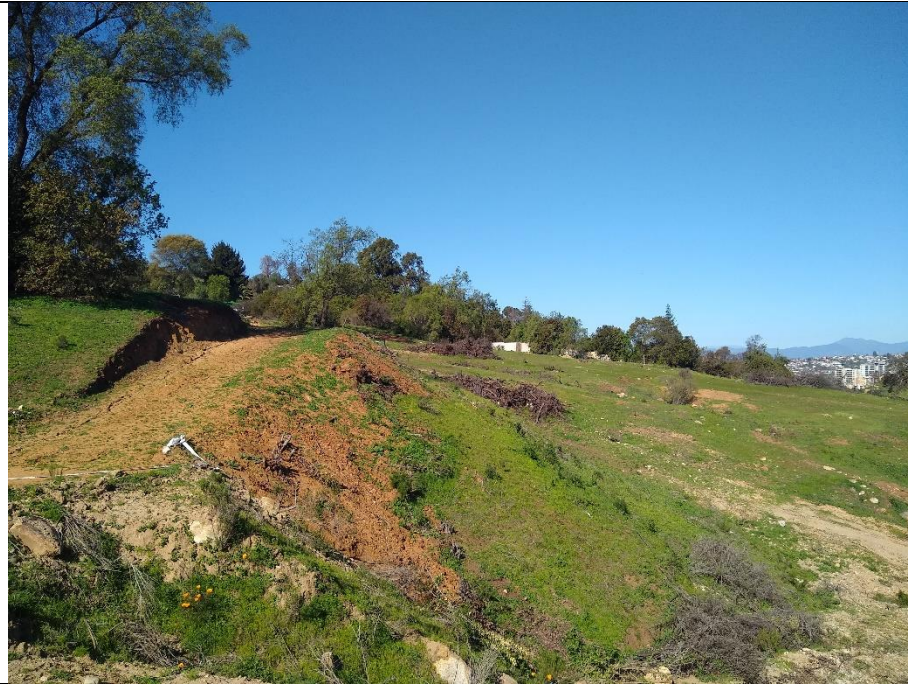
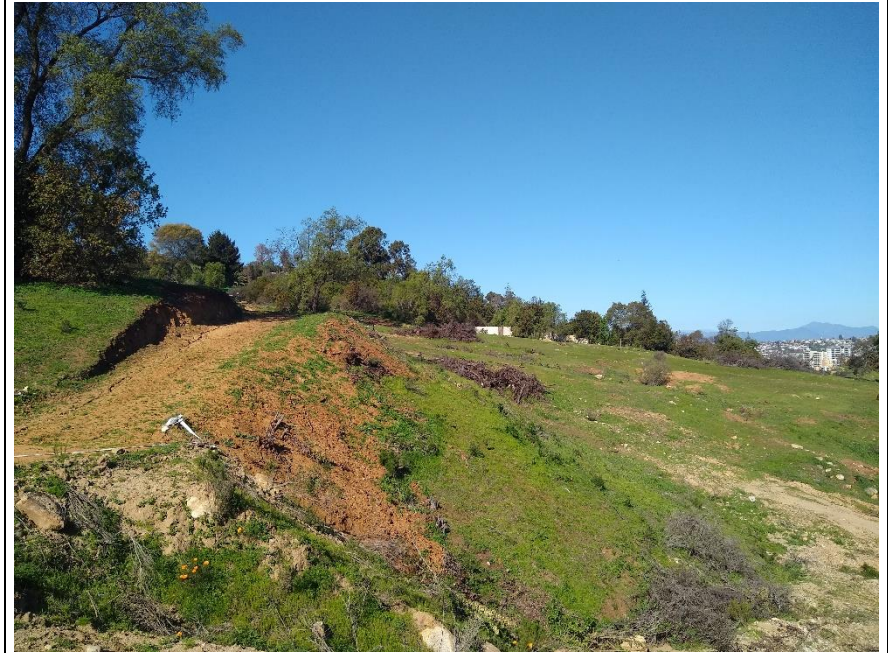
Número de hecho constatado: 1	Estación N°: Todas las señaladas en la tabla 3.3.3 del presente informe técnico.
Documentación Revisada: Se revisaron todos los documentos individualizados en la tabla 4.1.1. del presente informe técnico.	
Hechos constatados:	
<ol style="list-style-type: none"> 1. La SMA efectuó una actividad de fiscalización, cuyo objetivo fue determinar la posible existencia de una elusión al SEIA por parte del titular del proyecto inmobiliario “Condominio Parque Vistasol”, realizándose actividades de inspección en terreno y examen de información proporcionada por el titular del proyecto. 2. Se realizó una inspección ambiental el 10 de septiembre de 2020 (Anexo 1) en la cual se constató lo siguiente: <ol style="list-style-type: none"> a. El titular señaló que el proyecto se emplaza en el Lote X-7A en una superficie de 2,5 hectáreas aproximadamente y se desarrollaría en dos etapas. La Primera Etapa consistiría en la construcción de 130 viviendas, las cuales corresponderían a 18 casas y 112 departamentos. Esta etapa tendría una duración de 24 meses y la segunda etapa consistiría en la construcción de sólo 130 departamentos, también con una duración de 24 meses. b. Según lo señalado por el titular durante la inspección, el proyecto ha sido modificado en su estructura y trazado con el fin de preservar y recuperar algunas especies nativas más representativas en cuanto a tamaño y edad, y además, indicó que existe un Plan de Manejo aprobado por CONAF, así como también un Plan de Trabajo para la flora arbustiva del sector. c. Se constató que el proyecto cuenta con un cerco perimetral consistente en muro con material metálico en su exterior colindante con calle Camino del Sol por el poniente y Calle Jardines de Paso Hondo por el sur. Existe además un cerco perimetral interior que colinda con los predios vecinos del lado norte y oriente, construido de polines de madera y reja metálica. (Fotografía 1 y 2) d. Al momento de la inspección <u>no existe ningún tipo de obras de construcción, no existe maquinaria en su interior ni tampoco existe instalación de faenas</u>, el predio se encuentra actualmente sin actividad de ningún tipo. (Fotografía 3 y 4)

Fotografía 3.	Fecha: 10-09-2020		Fotografía 4.	Fecha: 16-09-2020	
Coordenadas WGS84 Huso 19S	N: 6.342.492	E: 268.991	Coordenadas WGS84 Huso 19S	N: 268.544	E: 268.991
Descripción del medio de prueba: Vista del interior del predio Lote "X-7A" sin obras o maquinaria de construcción en la fecha de la inspección ambiental.			Descripción del medio de prueba: Vista del interior del predio Lote "X-7A" sin obras o maquinaria de construcción en la fecha de la inspección ambiental.

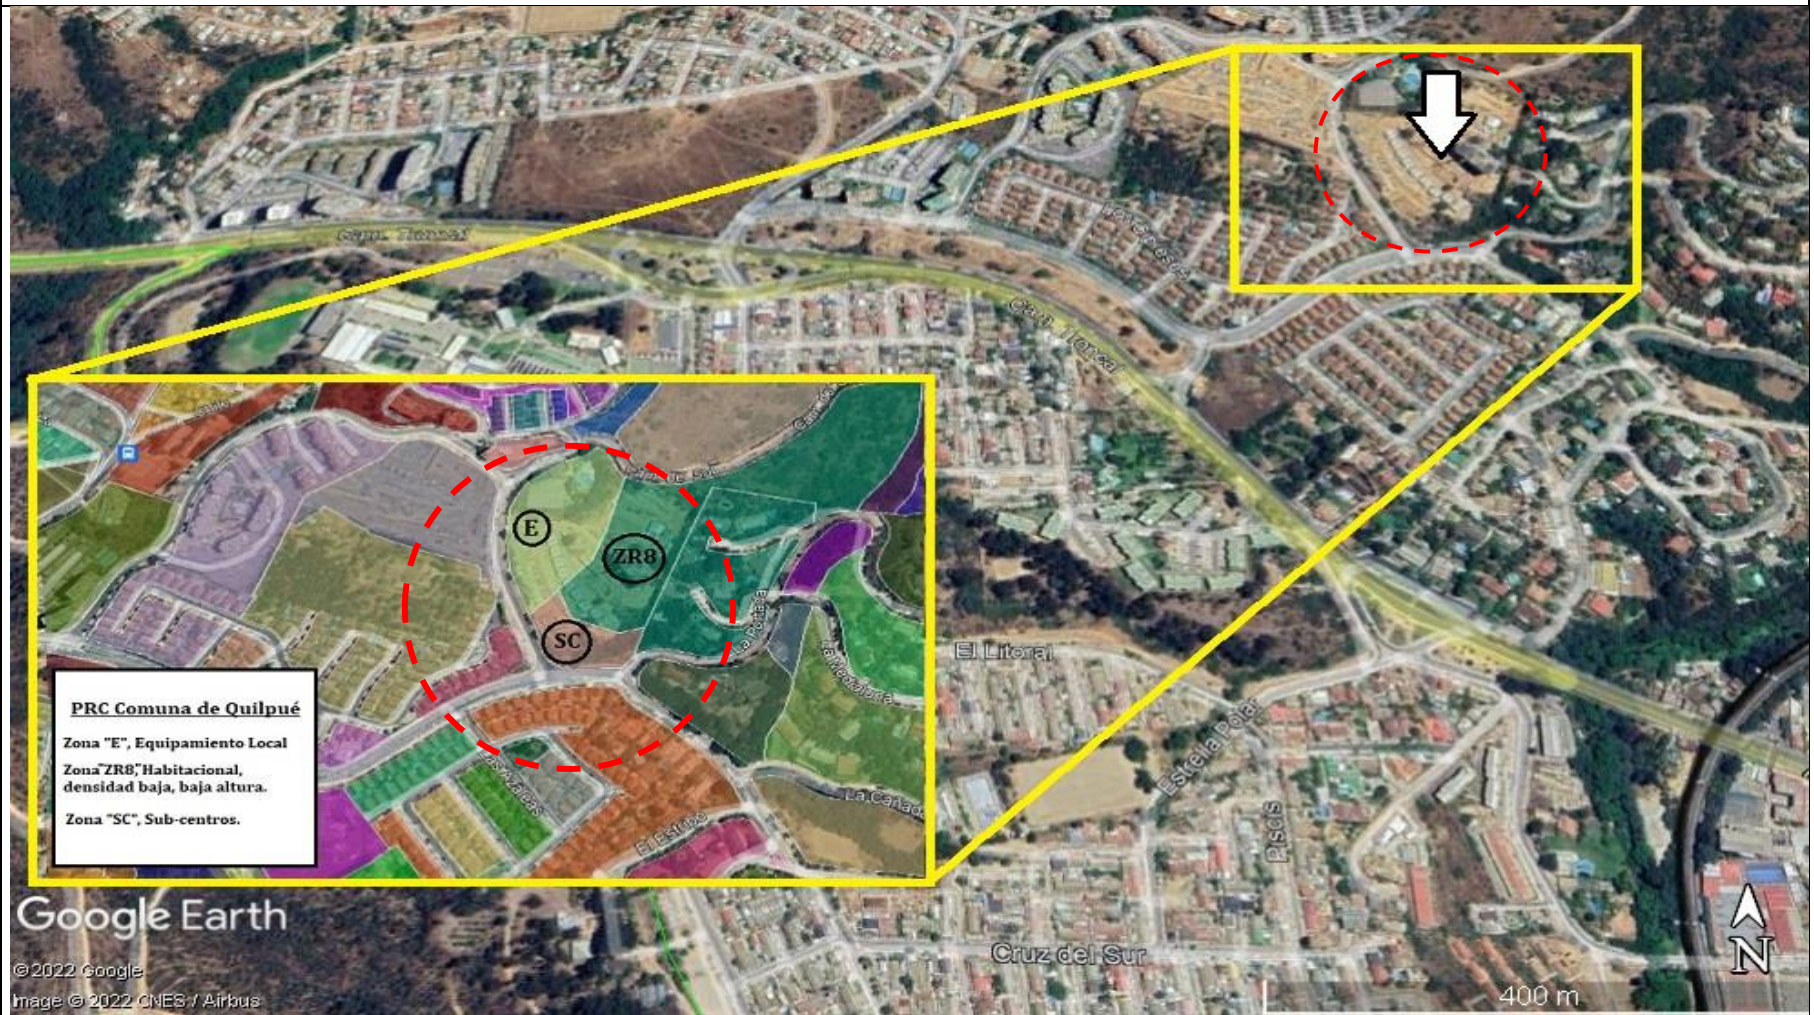
Figura 3.

Descripción del medio de prueba: Localización del proyecto "Condominio Bosque Vistasol" dentro del Plan Regulador Comunal de la comuna de Quilpué.

1. En relación a la letra g), se tiene a la vista lo establecido en el artículo 2° transitorio del RSEIA, el que señala: “Para efectos de lo establecido en la letra g) del artículo 3 y en el inciso 2° del artículo 15 de presente Reglamento, se considerarán evaluados estratégicamente, de conformidad a lo establecido en el párrafo 1° bis, del Título II de la Ley, los planes calificados mediante el Sistema de Evaluación de Impacto Ambiental de manera previa a la entrada en vigencia de la Ley N° 20.417, así como los planes que se encuentren vigentes desde antes de la dictación de la Ley N° 19.300”. De acuerdo con la información recabada durante la fiscalización, las obras del proyecto “Condominio Bosque Vistasol” se desarrollarán en las zonas denominadas “E”, “ZR8” y “SC” comprendida dentro del plan regulador comunal de la comuna de Quilpué y que con fecha 19 de agosto de 2016 ingresó a ser evaluado estratégicamente, conforme lo informa la página web <https://eae.mma.gob.cl/file/268>. (Figura 3) La actualización del Plan Regulador Comunal de Quilpué fue aprobada mediante el Decreto Alcaldicio N°2732 del 23 de julio de 2019 y publicada en el Diario Oficial del 26 de julio de 2019.
