ACTA DE INSPECCION AMBIENTAL

1. ANTECEDENTES				
1.1 Fecha de Inspección: 18.05.2022	1.2 Hora de inicio: 11:52	1.3 Hora de término: 12:10		
1.4 Nombre de la Unidad Fiscalizable: ASERRADERO LI Y CHANG		1.5 Estado operacional de la Unidad Fiscalizable: SIN OPERACIÓN DE CALDERA

3. MATERIA ESPECÍFICA OBJETO DE LA INSPECCIÓN AMBIENTAL				
FISCALIZACION EN EL MARCO DEL PPDA CHILLAN – CHILLAN VIEJO / EMERGENCIA AMBIENTAL				
4. INSTRUMENTOS DE CARÁCTER AMBIENTAL FISCALIZADOS				
D.S. 48/16

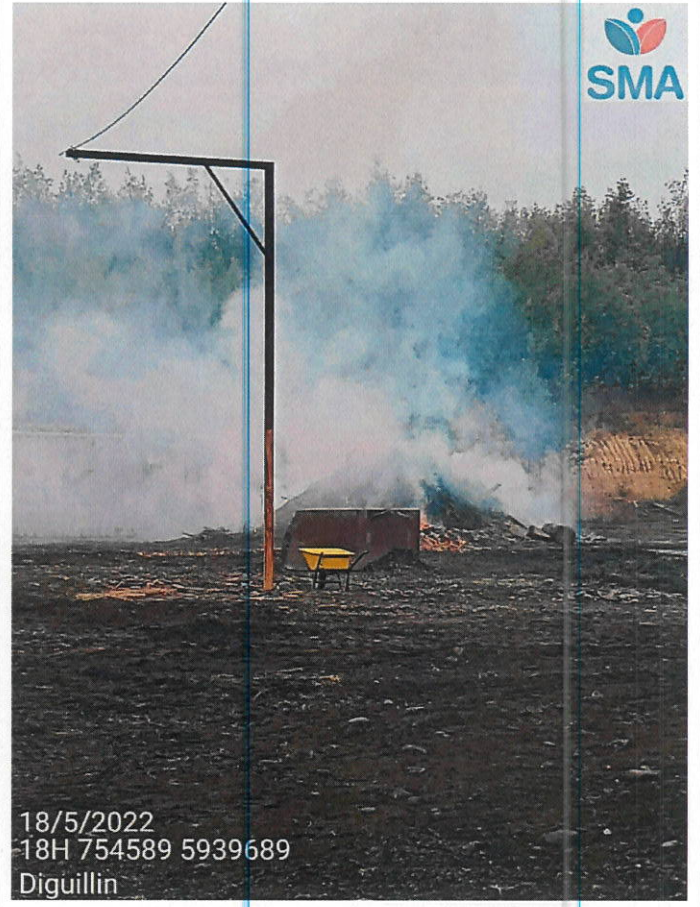
3. En el mismo lugar sector patio de maniobras, sector sur se aprecia la quema al aire libre de residuos derivados de madera en un volumen aproximado de 2 m3, al respecto se informa que se desconoce de la restricción en emergencia ambiental y se procede a no disponer más material para la quema.

Foto 1 Trabajos de reparación de Caldera	Foto 2 Quema de residuos forestales no tratados al aire libre
--	---

4. Se hace presente que:
 - El Art.37 del DS 48/16 prohíbe en las comunas de Chillán y Chillán Viejo durante todo el año quemar neumáticos, hojas secas y/o residuos al aire libre, en la vía pública o recintos privados.
