## ACTA DE INSPECCION AMBIENTAL

1. ANTECEDENTES				
1.1 Fecha de Inspección: 17.05.2022	1.2 Hora de inicio: 11:30	1.3 Hora de término: 12:10		
1.4 Nombre de la Unidad Fiscalizable: FRIGOSUR LIMITADA		1.5 Estado operacional de la Unidad Fiscalizable: OPERACION

3. MATERIA ESPECÍFICA OBJETO DE LA INSPECCIÓN AMBIENTAL				
FISCALIZACION PRE-EMERGENCIA AMBIENTAL EN EL MARCO DEL PPDA CHILLAN – CHILLAN VIEJO – GEC 2022

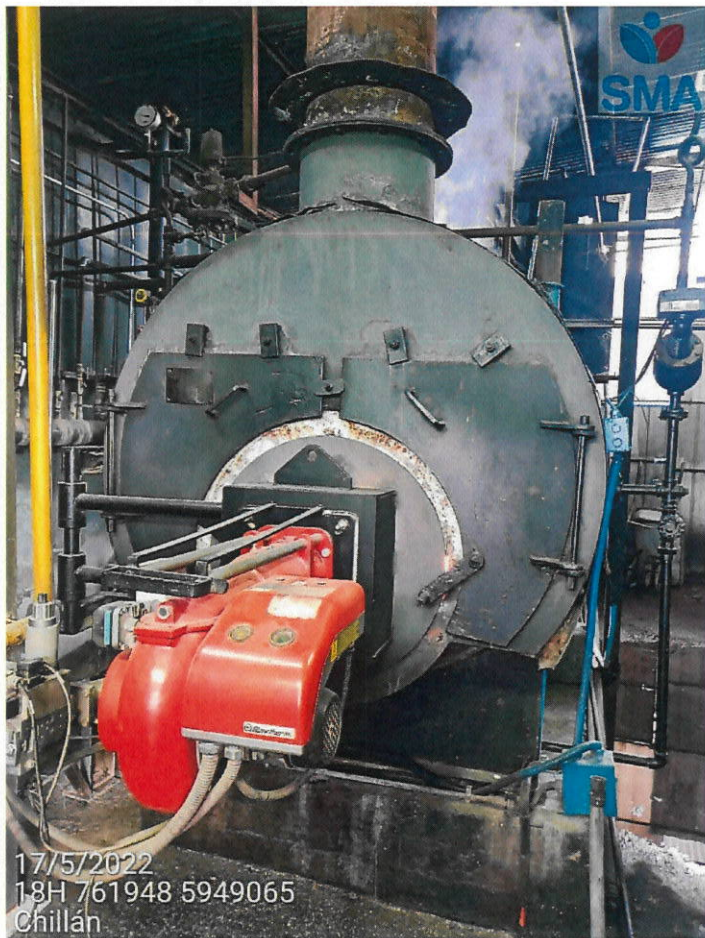
Foto 1 – Quemador a gas de uso exclusivo

- La caldera es una unidad de vapor de registro SSÑUB-88 que al momento de la visita se encuentra en **OPERACIÓN**, utilizando combustible exclusivo de gas licuado, además se da cuenta que se ha modificado y eliminando quemador de aceite reciclado y la línea de distribución del mismo como combustible.
- Revisada las líneas de abastecimiento, en el lugar aún se mantienen tres bins de 1.000 litros cada uno, dos con residuos del tipo aceite industrial para quemar, no procediéndose al retiro según lo informado en la fiscalización de fecha 28.09.2021.
- Finalmente se chequea caldera en desuso tipo Super Economic N° 285 del año 1989 de 7 kg/cm2, la que se mantiene sin uso alguno, desconectada a toda línea de agua y en proceso de reparación por ausencia de repuestos y otros daños de traslado.
