**INFORME TÉCNICO DE FISCALIZACIÓN AMBIENTAL**

**Requerimiento de Ingreso al SEIA**

**“OBRA EN HUMEDAL CHINQUIHUE - CARMELO RUÍZ”**

**DFZ-2022-1248-X-SRCA**

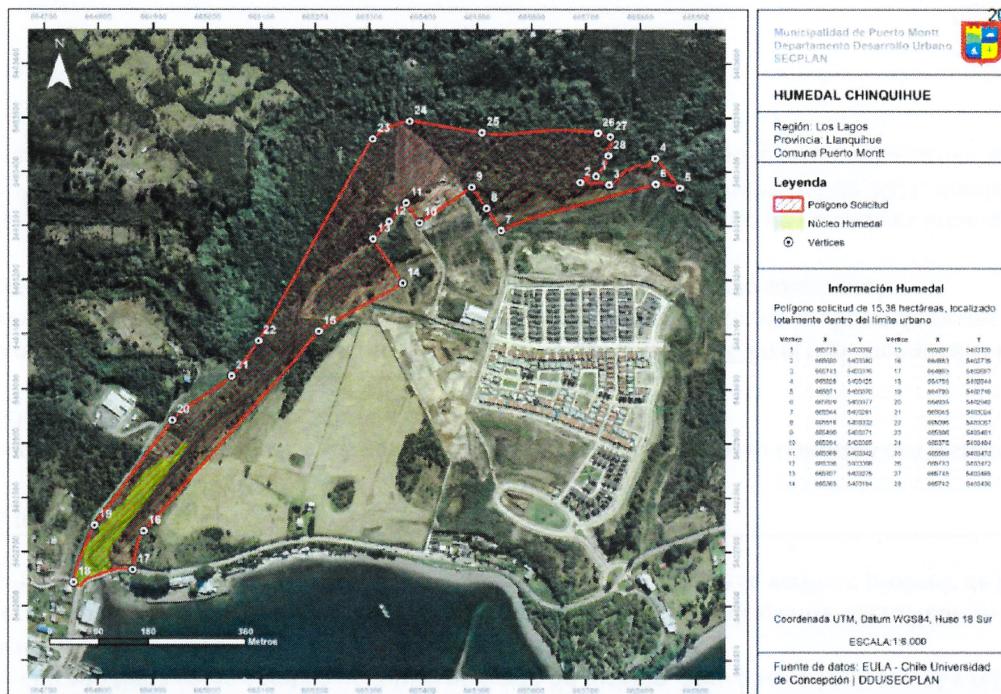
**Figura 3.** Plano cartográfico detallando el polígono del humedal “Estero Chinquihue” (Fuente: <https://humedaleschile.mma.gob.cl/procesos-desde-municipios/>).

**B.** Así las cosas, la misma plataforma del MMA, establece el listado de solicitudes de reconocimiento de humedales urbanos declaradas admisibles, en la cual se observa que la I. Municipalidad de Puerto Montt, emitió el oficio Ord. N° S-1470, de fecha 03 de noviembre de 2021, donde requiere a la SEREMIA de Medio Ambiente, Región de Los Lagos, declarar humedales urbanos un total de 18 polígonos, encontrándose entre estos, el humedal “Estero Chinquihue”, con un área de 15,38 Há (Figura 3).

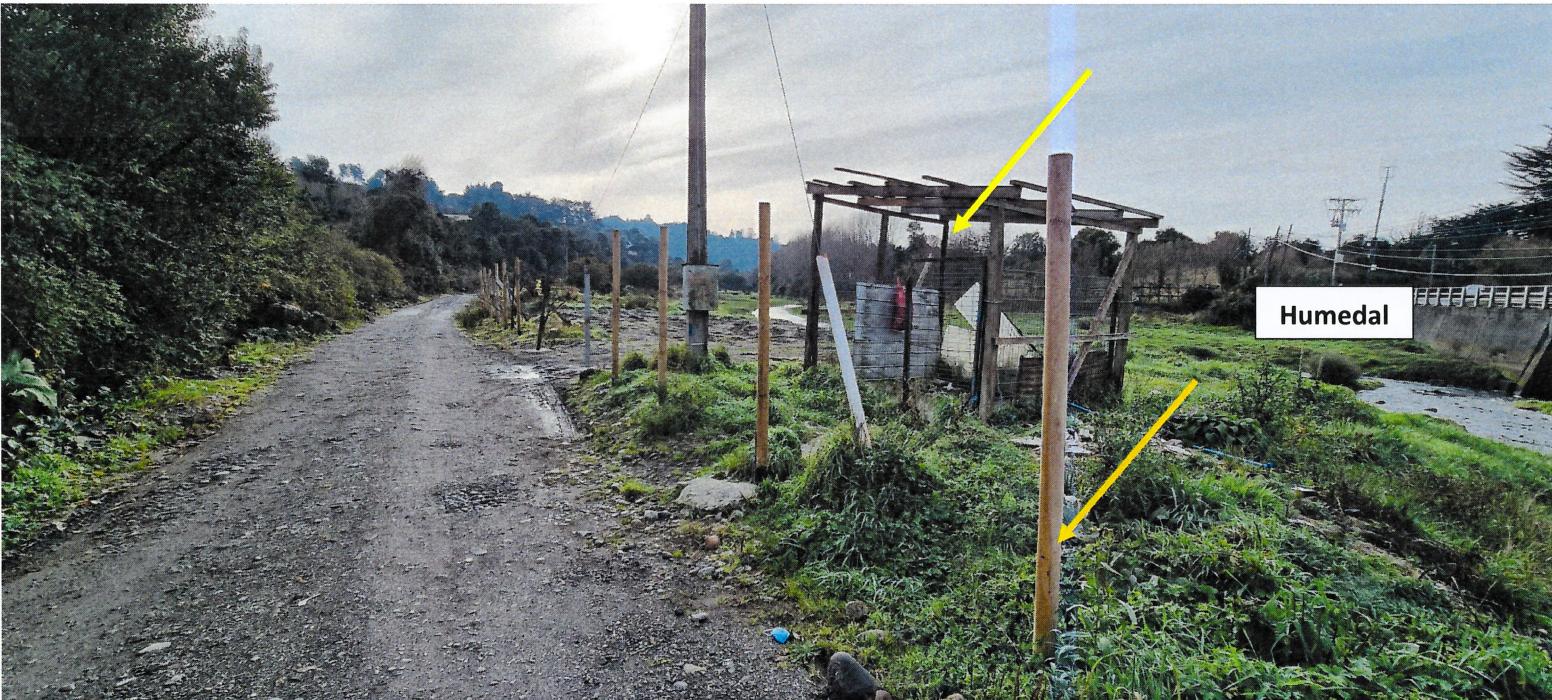
Fotografía 1.

**Descripción del medio de prueba:** Vista general a borde de humedal "Estero Chinquihue", y obra ejecutadas por el denunciado, que se componen de un cerco sin terminar (flecha naranja) y una bodega cerrada (flecha amarilla).

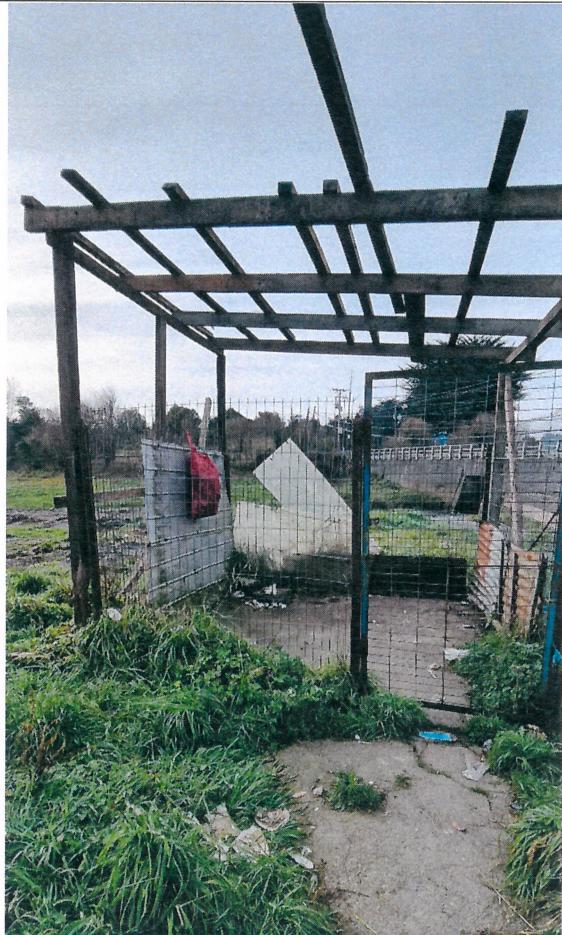
Fotografía 2.

5. Es importante señalar que las obras de infraestructura dispuestos por el Sr. Carmelo Ruiz, se ubican cerca del perímetro del polígono del humedal, y a simple vista no constituye una estructura sólida y permanente, sino más bien una obra menor precariamente construida, y que puede ser extraída con facilidad con herramientas pequeñas como martillos, alicates, entre otros.

**Descripción del medio de prueba:** Vista de bodega instalada en borde de humedal.

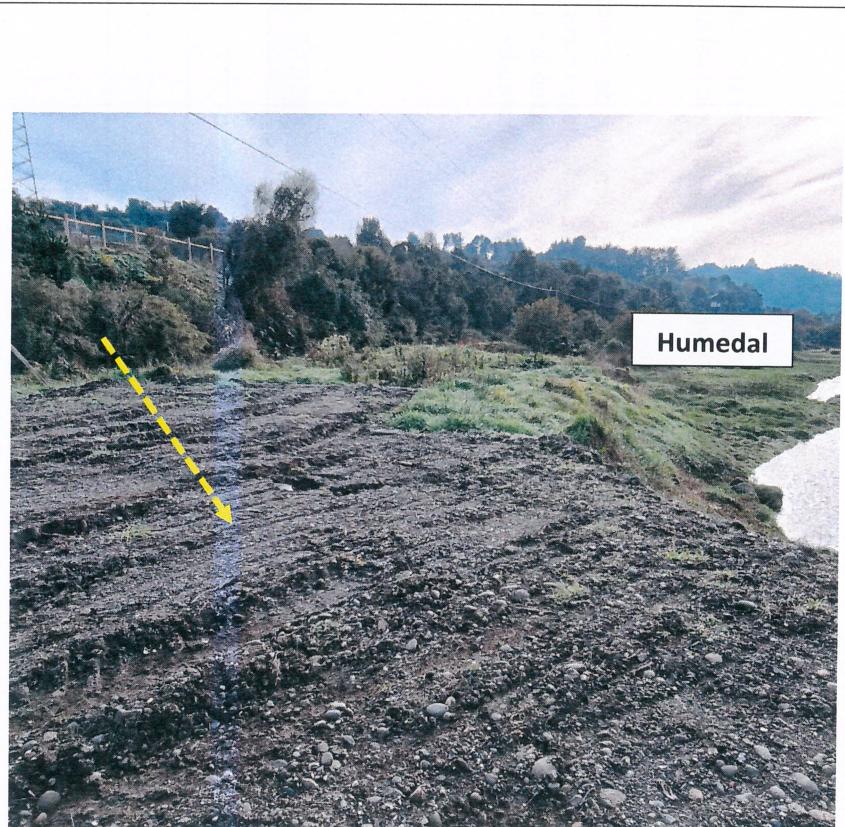
Fotografía 3.

**Descripción del medio de prueba:** Cubierta de material árido en borde de estero del humedal.
